**Bethlehem in de Bangert : een historische en archeologische studie naar de ontwikkeling van een vrouwenklooster onder de Orde van het Heilig Kruis in het buitengebied van Hoorn (1475-1572)**

Schrickx, C.P.

# De kloostergebouwen en de inrichting van het kloosterterrein

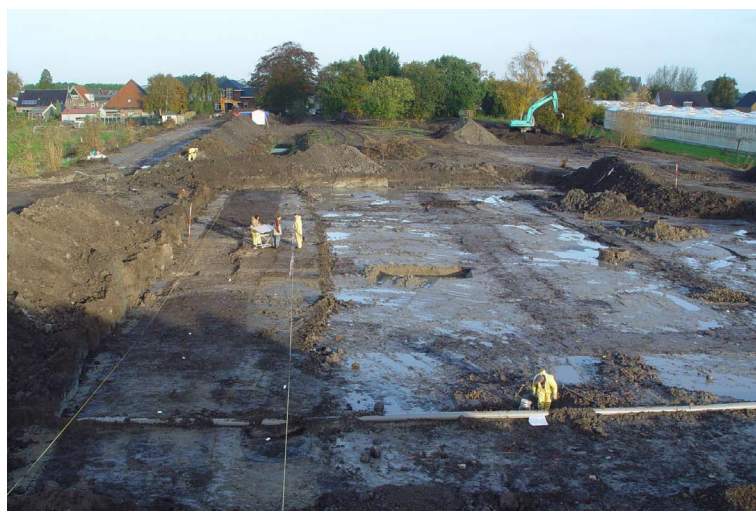
7-3 Grootschalige opgraving van klooster Bethlehem in 2005, kijkend richting de Bangert.

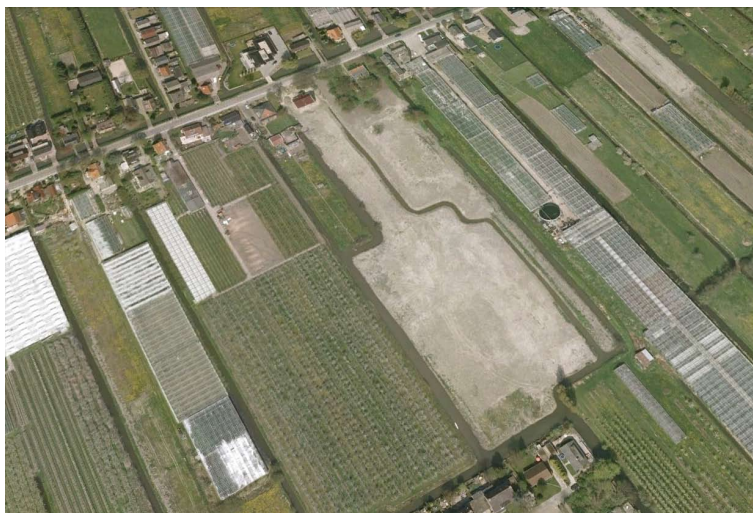
7-4 Luchtfoto, genomen vlak na afronding van de opgraving in 2006. Duidelijk zichtbaar is het opgegraven areaal als onbegroeid land.

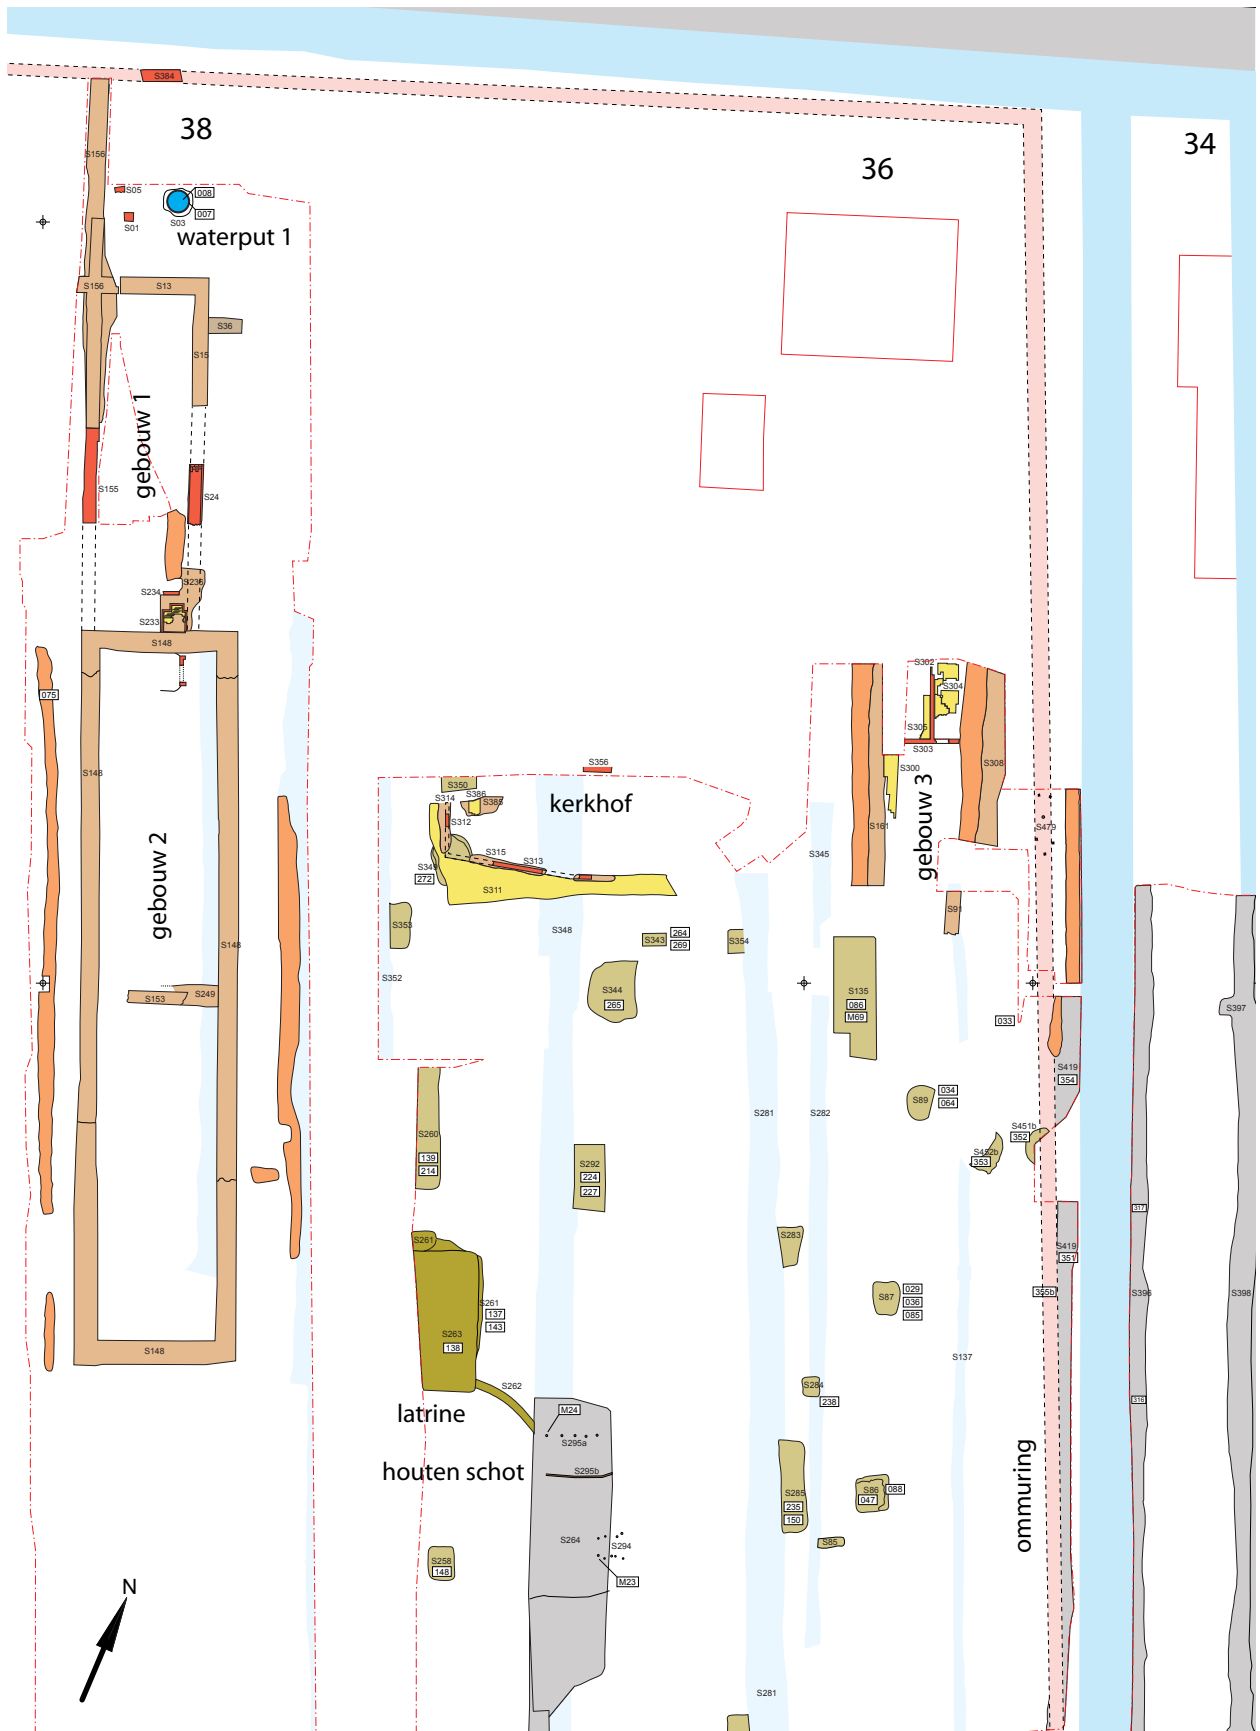
7-7 De aangetroffen sporen van het klooster op het noordelijke deel van het terrein. Het erf van Bangert 36 is niet opgegraven. Hier moet de kapel en een deel van de oostvleugel worden gelokaliseerd. Zie voor de legenda afb. 7-1.

Gebouw 1 en 2 vormden samen de westvleugel van het klooster; gebouw 3 maakte onderdeel uit van de oostvleugel. Midden in de kloosterhof lag het kerkhof. Op het kloosterf were greppels aanwezig (gedurende het bestaan van het klooster deels gedempt), lagen veel afvalkuilen en lag een grote latrine.

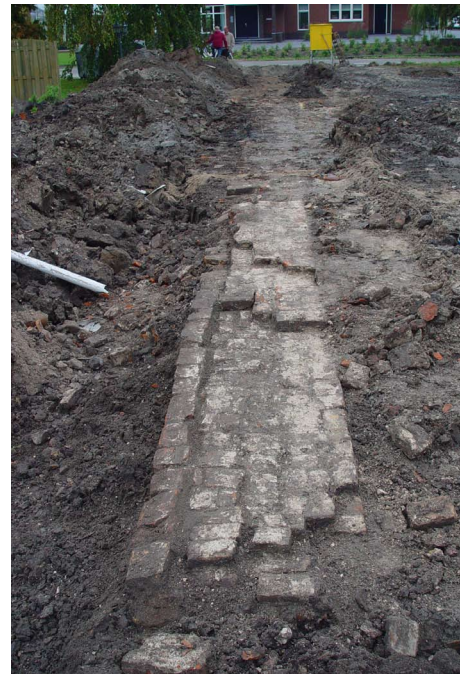
7-8 De fundering van de westmuur van gebouw 1 was nog in de bodem aanwezig, kijkend richting de Bangert.

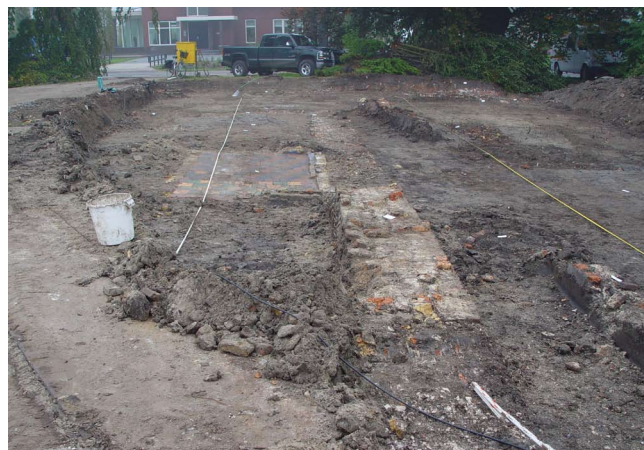
7-9 De fundering van de oostmuur van gebouw 1, kijkend richting de Bangert. Links van de muur ligt de plavuizen vloer van een kelder die in de 18<sup>de</sup> eeuw aan het pand is toegevoegd.

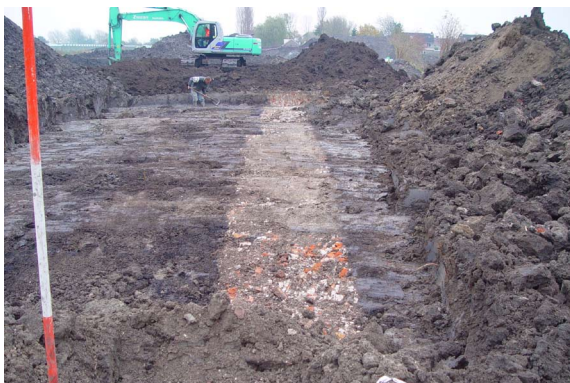
7-10 Een baan met puin en mortel vormt de funderingssleuf van de oostmuur van gebouw 2 van de westvleugel.

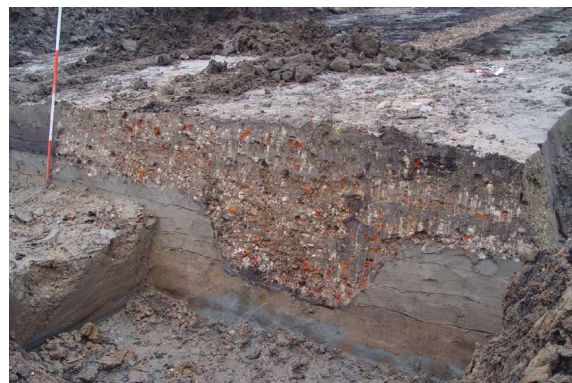
7-11 In een coupe van de funderingssleuf van gebouw 2 van de westvleugel is goed te zien dat een dik pakket met puin en mortel als versteviging van de bodem is aangebracht.

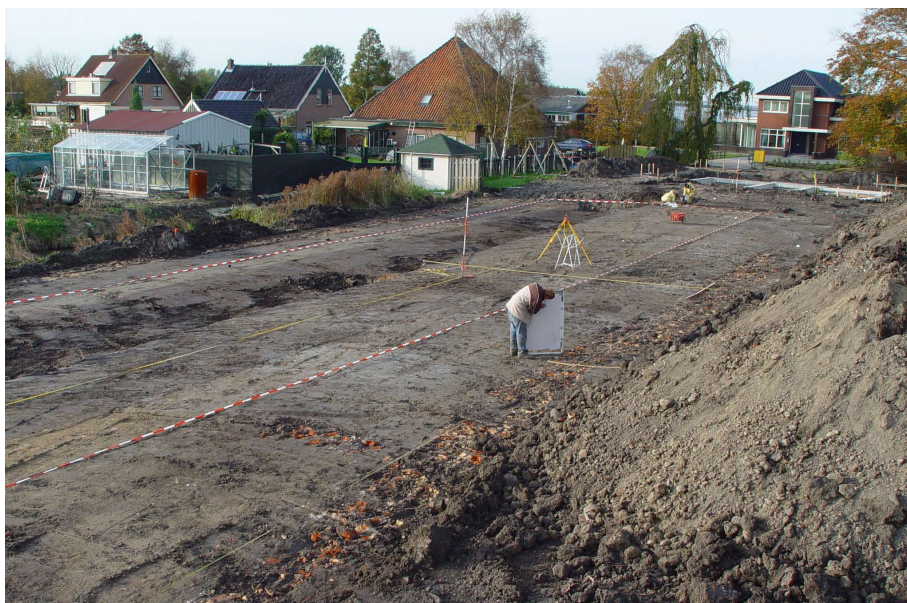
7-12 De contouren van gebouw 2 van de westvleugel van het klooster tekenden zich af als banen met puin en mortel. Tijdens een open dag is de contour van het gebouw zichtbaar gemaakt met behulp van een rood met wit afzetlint. Het gebouw was 48 meter lang en 10 meter breed.

voorkomen. Het gebouw is vermoedelijk na 1509 neergezet aangezien de funderingssleuven een kleilaag oversnijden die als overstromingsafzetting uit 1509 wordt geïnterpreteerd. Gebouw 2 is grondig gesloopt, vermoedelijk in 1573. De muren lijken te zijn omgetrokken en de funderingen uitgebroken, zoals blijkt uit de aangetroffen brede uitbraaksleuven met puin. Uit dit puin blijkt dat het opgaande muurwerk is opgetrokken geweest met oranje bakstenen van 22x12x5 cm, een gebruikelijk formaat in de 15<sup>de</sup> en 16<sup>de</sup> eeuw.

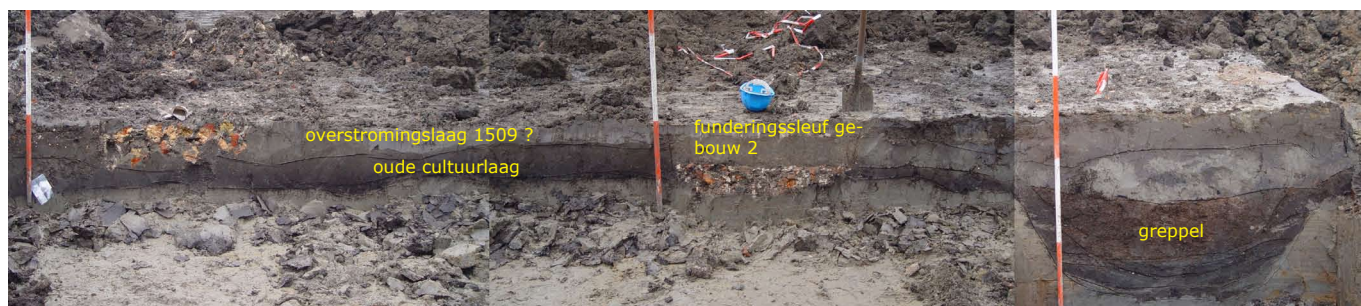
7-13 Profiel ter plekke van gebouw 2 van de westvleugel, kijkend richting het zuiden. Geheel rechts een greppel die voorafgaand aan de bouw van gebouw 2 is gedempt. De donkere laag is een oude middeleeuwse cultuurlaag, daarboven ligt een kleilaag die mogelijk is afgezet tijdens de overstroming van 1509. Hierdoorheen is de funderingssleuf van de oostmuur van gebouw 2 gegraven.

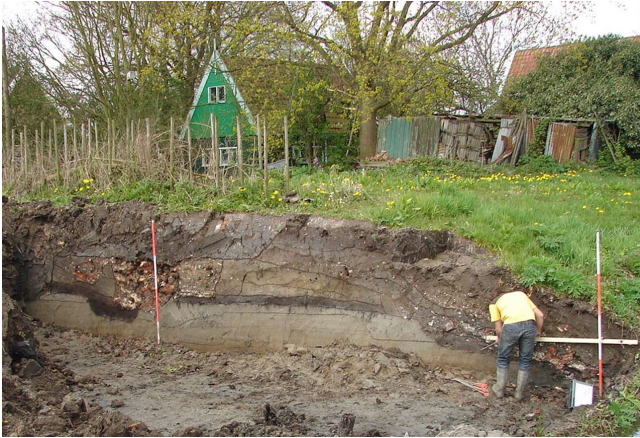
7-14 Profiel ter plekke van de oostvleugel, kijkend richting het erf van Bangert 36. De puinconcentratie links (bij de jalon) is de funderings- en uitbraaksleuf van de oostmuur van de oostvleugel. Geheel rechts het afbraakpuin van de kloostermuur.

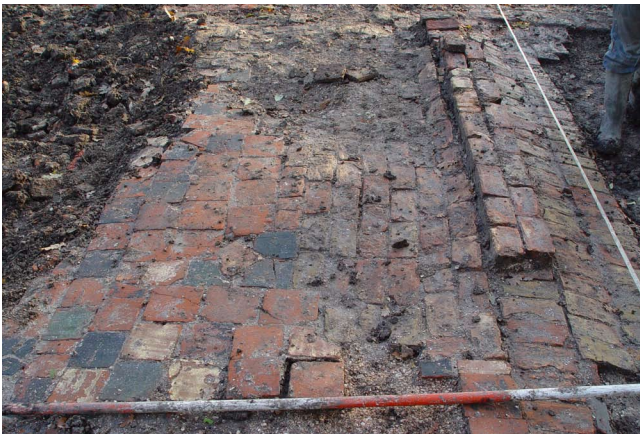
7-15 Vloer van plavuizen en bakstenen en binnenmuren van de oostvleugel.

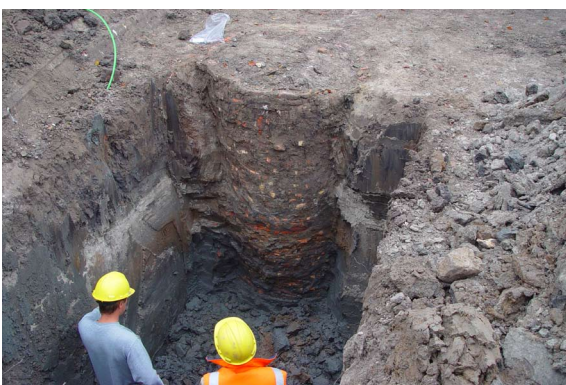
7-16 Waterput 1 ten noorden van gebouw 1, vlakbij de Bangert. De put was opgebouwd uit orangerode bakstenen van 18x8,5x4 cm.

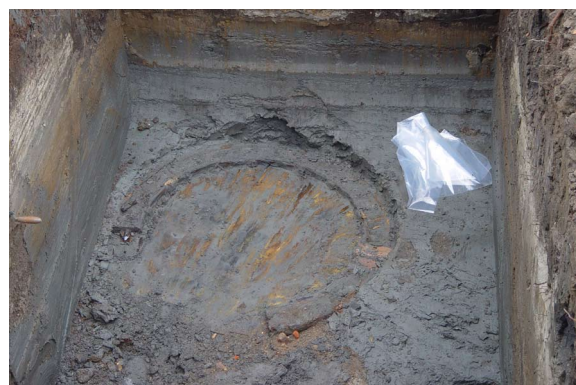
7-17 Waterput 1 was gebouwd op enkele houten planken en een karrenwiel waarvan de spaken waren verwijderd. Deze wijze van funderen van een waterput werd in die tijd veel toegepast.

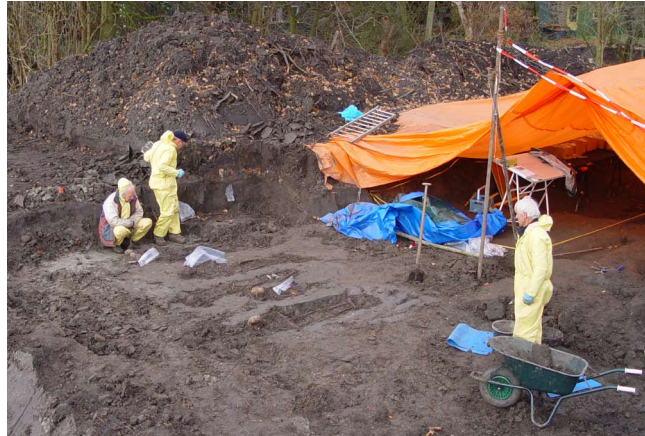
7-19 De skeletten zijn zorgvuldig uitgeprepareerd. We zien hier een serie graven die de westelijke begrenzing van het kerkhof vormt.

Het kerkhof is opgegraven en hierbij zijn verspreid over een terrein van 17 meter (oost-west) bij 7,35 meter (noord-zuid) 62 inhumaties en twee losse schedels gevonden. Dit levert een totaal van 64 individuen op. Verspreid over het kerkhof zijn ook losse skeletelementen aangetroffen. Deze zijn deels tijdens het gebruik van het kerkhof door het aanleggen van nieuwe graven verspreid geraakt. Aan de west-, zuid- en oostzijde is met zekerheid de begrenzing van het kerkhof teruggevonden. Mogelijk zette het kerkhof zich nog voort richting het noorden, maar dit kon niet worden onderzocht. Een muurtje dat in het profiel is geconstateerd, kan mogelijk als noordelijke begrenzing worden beschouwd. De resultaten van het paleopathologisch onderzoek naar de skeletten worden verderop in dit hoofdstuk besproken.

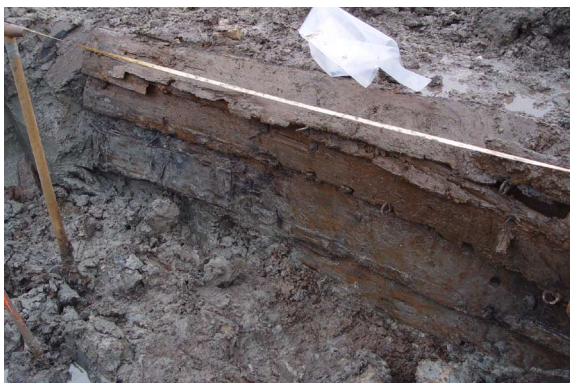
7-20 Houten schot van hergebruikt scheepshout in een van de greppels. Vermoedelijk fungeerde dit als een soort sluisje.

Op een van de greppels waterde de bovengenoemde grote latrinekuil af. Na verloop van tijd is de greppel gedeeltelijk verbreed. Aan de oostkant stond een dubbele palenrij die vermoedelijk de fundering van een nieuwe latrine vormde. In de greppel waren ook palen aanwezig en was een houten schot geplaatst dat was gemaakt van een stuk hergebruikt scheepshuid met overnaadse planken en breuwsel (dendrochronologisch gedateerd na 1467).<sup>21</sup> Vermoedelijk fungeerde dit als een soort sluisje in de grep-

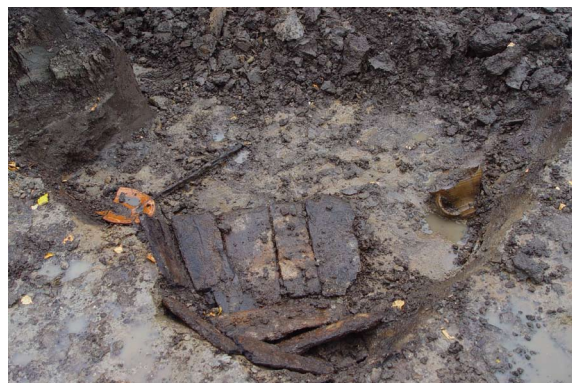
7-21 Een van de vele afvalkuilen op het erf. Op de bodem van deze kuil lagen houten planken. Links ligt een roodbakkend bord en rechts de bovenkant van een steengoedkruik.

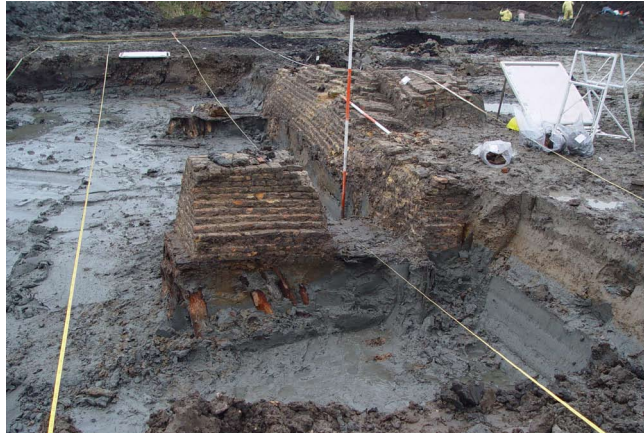
7-23 Bakstenen bruggenhoofd en tevens fundering van het poortgebouw, kijkend richting het noorden.

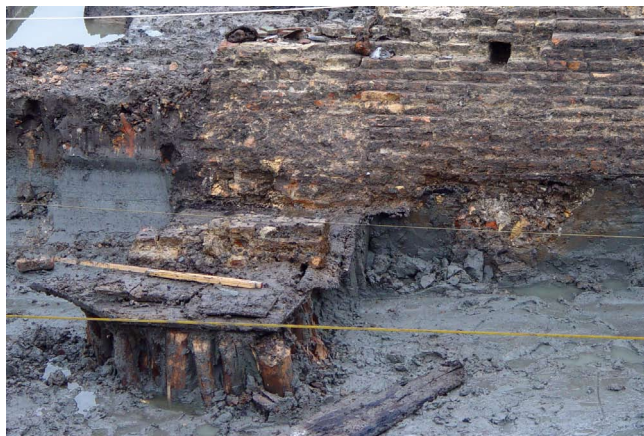
7-24 Detail van de fundering van het bakstenen bruggenhoofd. De poer in de omgrachting is gebouwd op slieten. In de muur van het bruggenhoofd is een van de gaten zichtbaar waarin de balken waren geplaatst waarop het houten brugdek rustte.

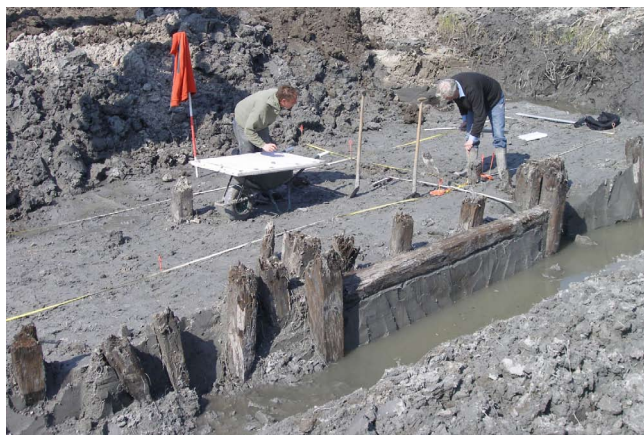
7-25 Palen van het noordelijke bruggenhoofd van een houten brug, geheel aan de zuidkant van het kloosterterrein. De sporen worden ingemeten en getekend door Guus van den Berg en Cees Aay.

Geheel in de zuidoosthoek van het terrein, aan het eind van het landje dat 'de Steert' wordt genoemd, is een houten bruggenhoofd aangetroffen. Twee palen zijn dendrochronologisch gedateerd.<sup>32</sup> De eerste paal is afkomstig uit een boom die is gekapt in de zomer/winter van het jaar 1494. De boom waaruit de tweede paal afkomstig is, is gekapt in de zomer/winter van het jaar 1563. Deze tweede paal is vermoedelijk tijdens een reparatie van de brug aangebracht. Een houten brug is uiteraard onderhevig aan houtrot en heeft te lijden onder het op- en afrijden van zware karren. Via de brug hadden de zusters toegang tot hun landerijen. Waarschijnlijk is de brug ook na opheffing van het klooster in gebruik gebleven. Of de eerste paal de bouw van de brug dateert is onzeker. De brug kan ook ouder dan 1494 zijn, waarbij ook deze paal tijdens herstelwerkzaamheden is aangebracht. We moeten er echter rekening mee houden dat de brug na opheffing van het klooster kan zijn hersteld met sloophout uit het klooster. De bouw van de kapel dateert uit 1494 en dat is precies de datering van de paal in de brug. De interpretatie van dendro-

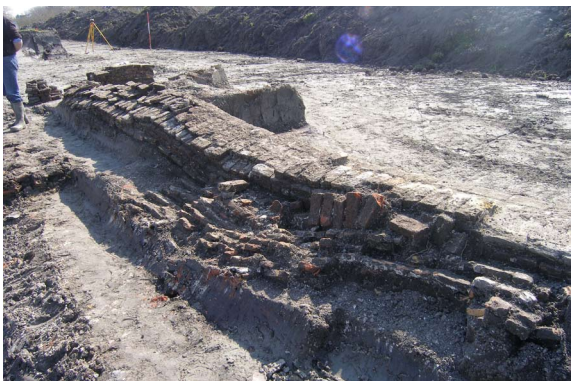
7-26 Deel van de oostelijke ommuring, kijkend richting het zuidwesten. De muur was sterk verzakt in de slappe oever van de omgrachting.

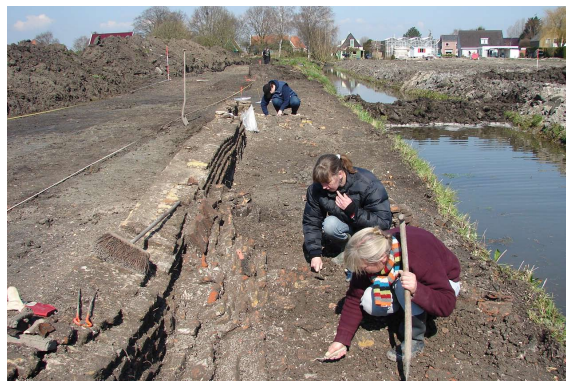
7-27 De oostelijke ommuring, kijkend richting de Bangert.

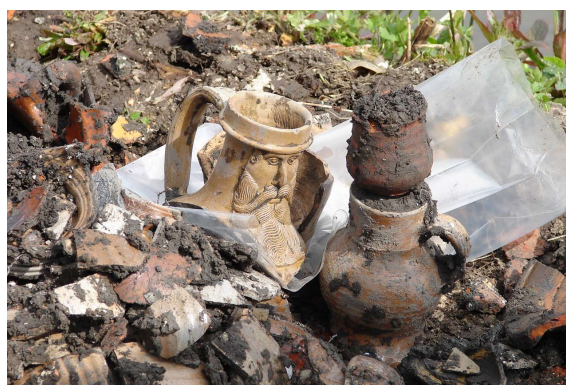
7-28 Voorafgaand aan de bouw van de oostelijke ommuring is de oever van de omgrachting versterkt met veel afval.

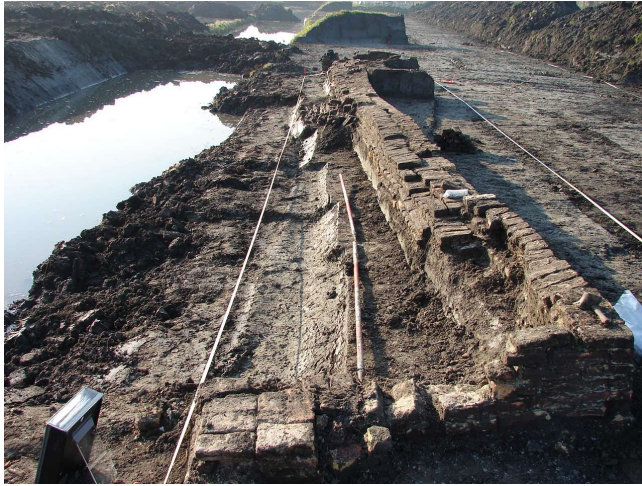
7-29 Deel van de oostelijke ommuring, kijkend richting het zuiden. De muur maakt hier een knik. Waarschijnlijk was hier een kleine toegangspoort via welke het kloosterterrein ten zuiden van de ommuring kon worden bereikt.

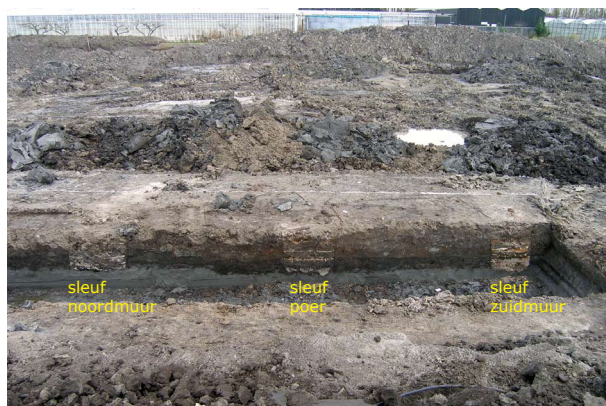
7-30 Van het brouwhuis resteerden nog slechts enkele grondverbereinigingsporen. Deze zijn in het profiel goed te zien, kijkend richting het oosten.

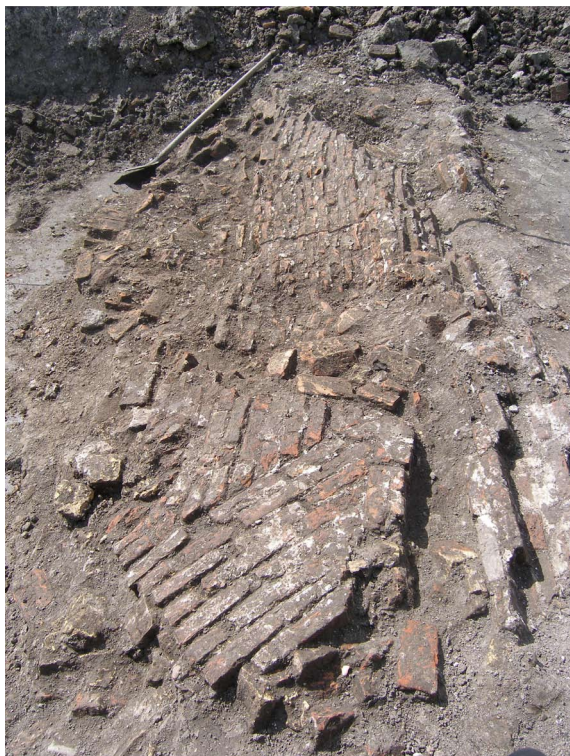
7-31 Omgetrokken muurwerk van bijgebouw 1.

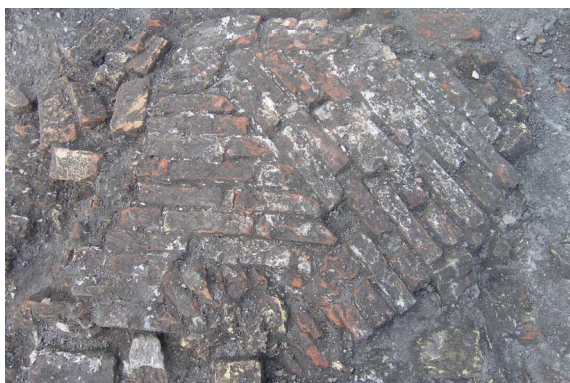
7-32 Detail van het omgetrokken muurwerk van bijgebouw 1. Het betreft een deel van een gevel met vlechtingen.

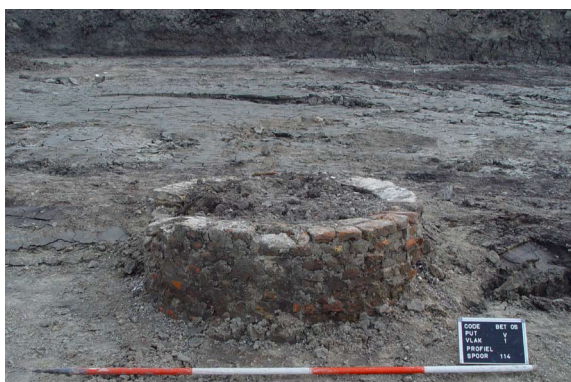
7-33 Waterput 2 even ten oosten van het brouwhuis. Dit is de waterput die reeds in 1903 was ontdekt, en nogmaals in 1964 door Maarten de Weerd is onderzocht.

Op een afstand van ongeveer 5 meter uit de oostelijke gevel van het hierboven besproken gebouw (brouwhuis) bevond zich een waterput (nr. 2). Deze put is reeds in 1903 ontdekt (zie hoofdstuk 2). In een bericht in de Nieuwe Hoornsche Courant op 2 september 1903 staat vermeld dat aan de Bangert een waterput van 3,5 meter diep en met een diameter van 1,2 meter was gevonden. De bodem bestond 'geheel uit gevlochten tenen'. Verder werden 'een paar hengsels van emmers van een bijzonder model' in de put aangetroffen. Volgens het krantenbericht behoorde de put bij het verdwenen klooster Bethlehem. Op 2 september 1964 is de put opnieuw onderzocht door archeoloog Maarten de Weerd, die toen niet wist dat deze al eerder was onderzocht.<sup>37</sup> Bij de opgraving in 2005 bleek de put nog altijd in de bodem aanwezig en zeer solide gebouwd te zijn. De bakstenen opbouw was gefundeerd op een vierkant eikenhouten raamwerk. Het onderste deel van de opbouw was vierkant gemetseld, waarna deze met een versnijding overging in een rond gemetselde bovenopbouw. De bakstenen hadden een formaat van 20/21x10x4,5 cm, wat overeenkomt met het baksteenformaat van de oostelijke kloostervleugel. Uit de put kwam geen vondstmateriaal. Wel werd onderin een zandfilter van fijne takjes ('de 'gevlochten tenen') teruggevonden. Dit filter voorkwam dat met het grondwater van onderuit zand in de put spoelde. Een houtmonster van het raamwerk is dendrochronologisch onderzocht en dit heeft een kapjaar opgeleverd van 1502 ± 5 jaar, dus tussen 1497 en 1507.<sup>38</sup>

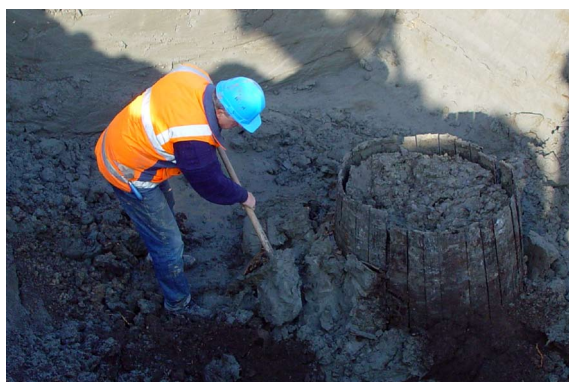
7-35 Waterput 3 tussen het poortgebouw en het brouwhuis. Van deze put resteerden twee op elkaar geplaatste houten tonnen.

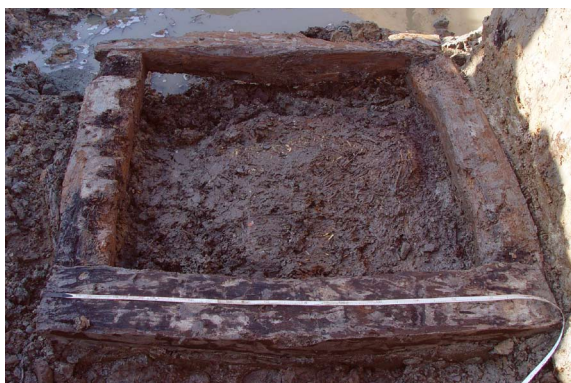
7-34 Waterput 2 was gebouwd op een vierkant houten raamwerk. Het hout is dendrochronologisch gedateerd en dat heeft een kapjaar tussen 1497 en 1507 opgeleverd.

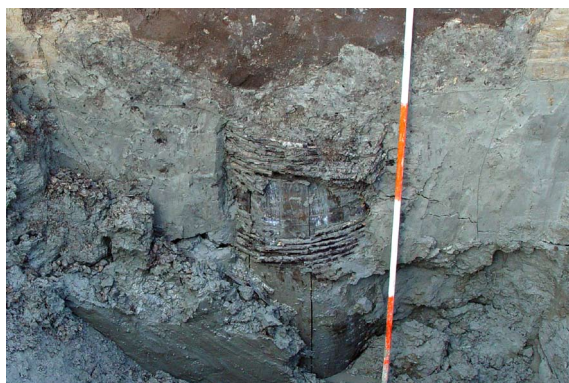
7-36 Zijaanzicht van waterput 3, bestaande uit twee op elkaar geplaatste houten tonnen. De hoepels van de tonnen zijn nog aanwezig.

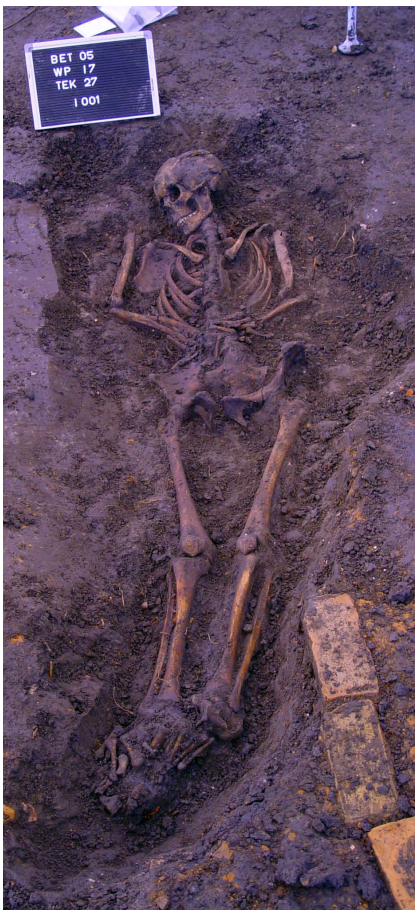
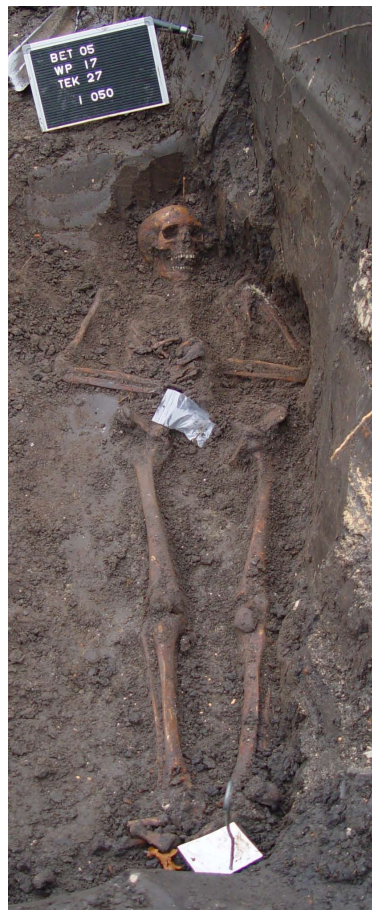
*7-39 Individu 1: een vrouw van 29 tot 35 jaar oud en ca. 1,52 meter lang. Zij had een ontwikkelings/groeistoornis: haar armen waren verkort en vervormd (vermoedelijk het Turnersyndroom).*

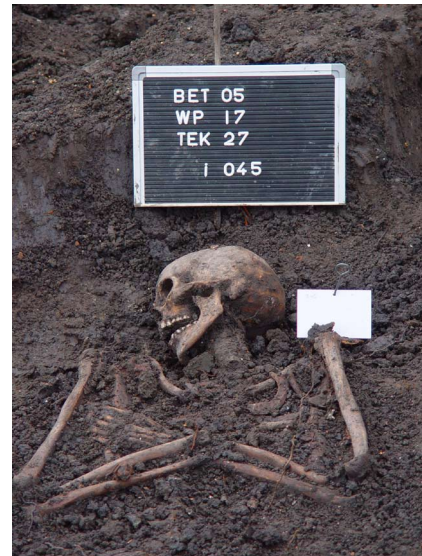
7-41 Individu 45: een vrouw van 40 tot 75 jaar oud en ca. 1,61 tot 1,69 meter lang.

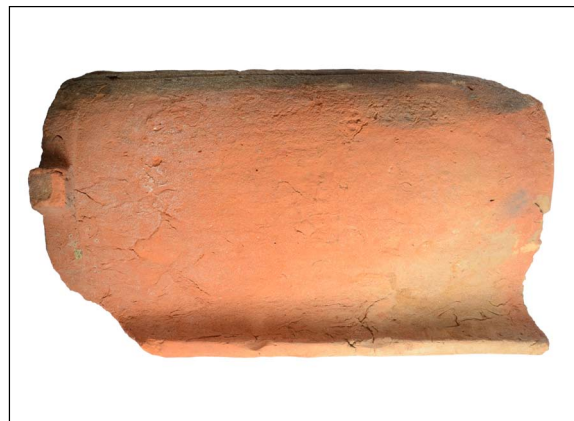
7-44 In de latrinekuil op het achtererf zijn diverse ongeglazuurde golfpannen aangetroffen, vermoedelijk van het dak van het gebouwtje dat ter plekke stond. De gebouwen van het klooster hadden vermoedelijk rieten daken en de kapel had een leien dak.

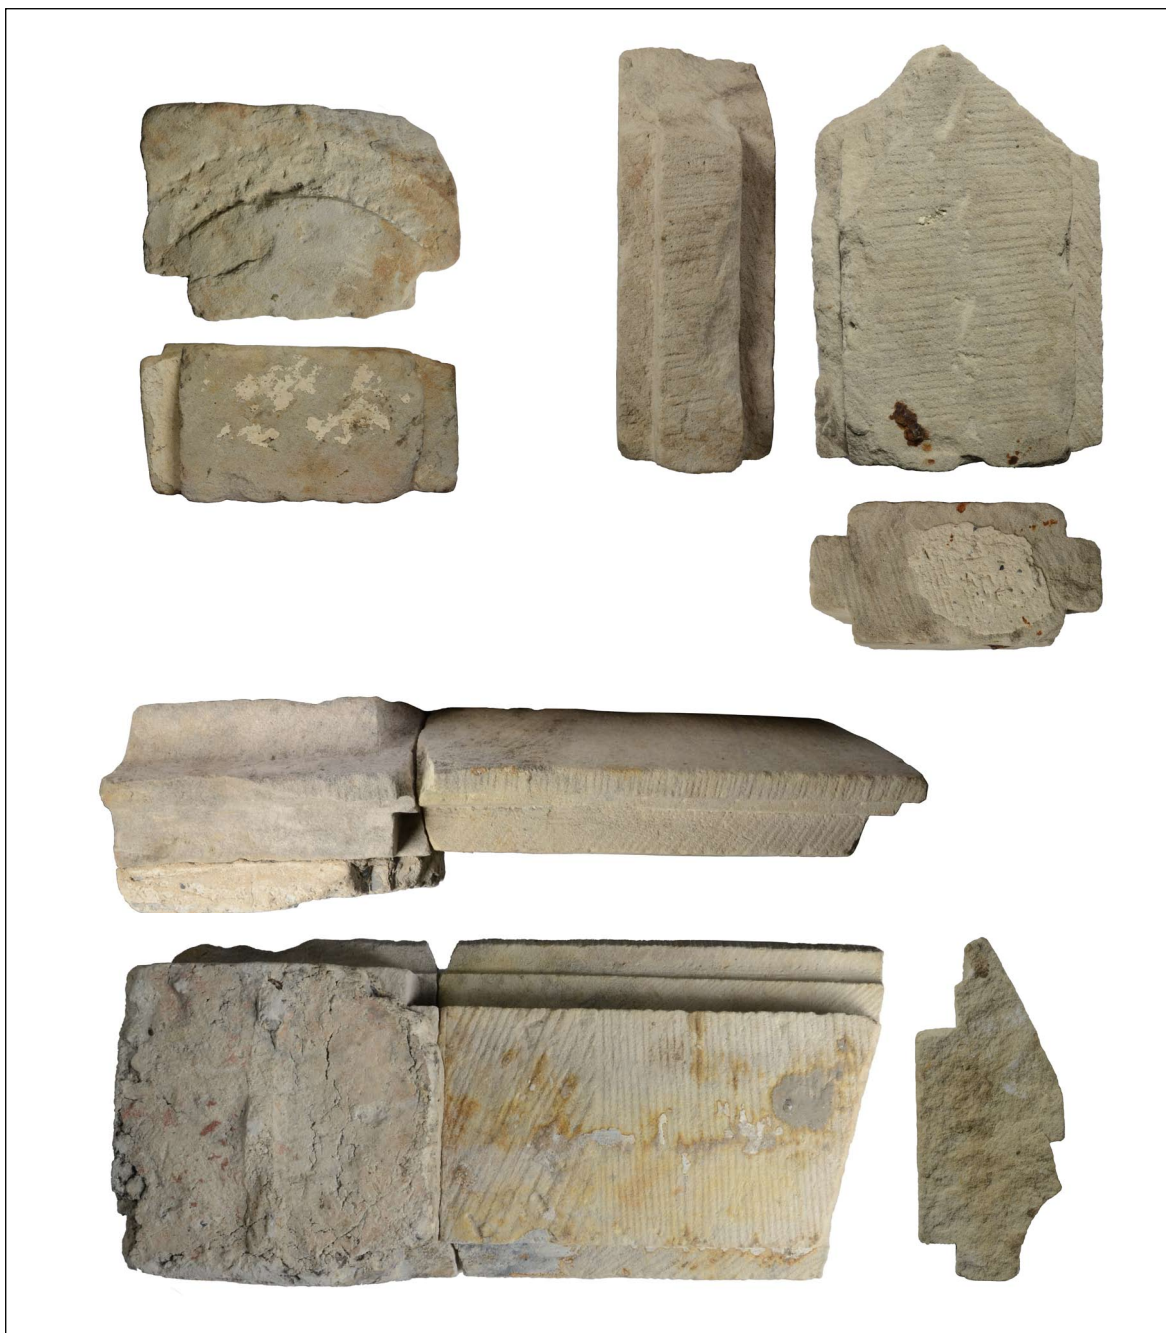
7-45 Drie zandstenen bouwornamenten, waaronder een raamdorpel van een kruiskozijn (lengte 51 cm).
