Title: Middeleeuwse woontorens in Nederland : de bouwhistorische benadering van een kasteelvorm

Hoofdstuk 7

De woontoren als gebouw

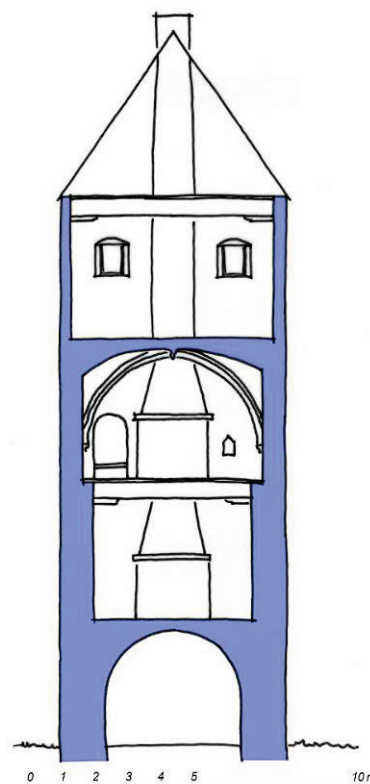
Figuur 4 Proeve van reconstructie van de doorsnede van de Grovestins naar het oosten. Tekening auteur 2010

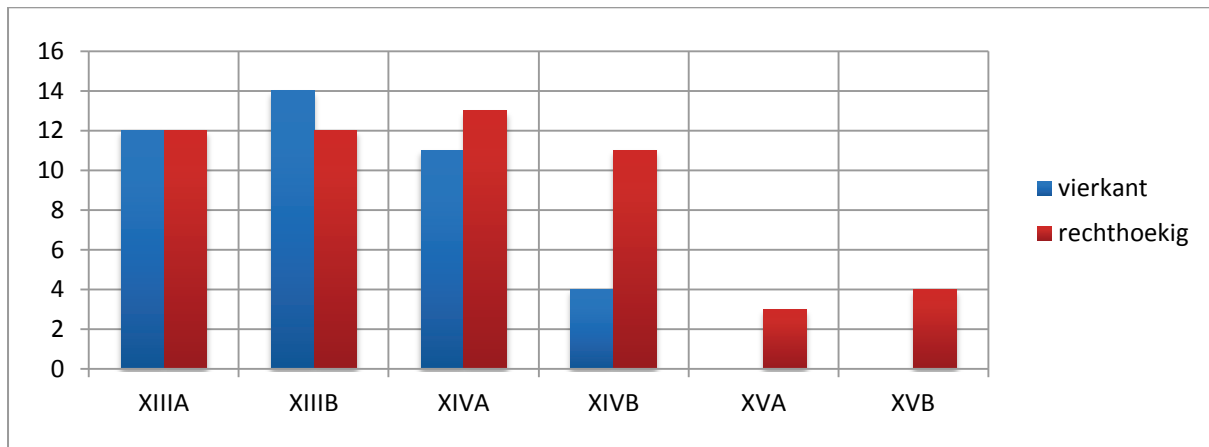
Figuur 6 Overzicht van de vierkante en rechthoekige woontorens gegroepeerd naar bouwdatum. Links het aantal torens. De tabel laat zien dat er van de 13de tot de 16de eeuw een geleidelijke verschuiving in vorm plaatsvindt van vierkant naar rechthoekig.

De meeste woontorens in Nederland zijn vierzijdig, dat wil zeggen vierkant of rechthoekig. Uit het onderzoek komt het beeld naar voren dat de torens in de 13de eeuw merendeels vierkant zijn en dat er zich vanaf de 14de eeuw een lichte verschuiving aftekent naar een meer rechthoekige vorm. Deze verschuiving tekent zich al voorzichtig af in de eerste helft van de 14de eeuw en zet zich voort in de tweede helft van de 14de eeuw en de 15de eeuw (zie fig. 6).

In onderstaande tabel in figuur 6 zijn de onderzochte torens ingedeeld naar bouwdatum en vorm. Probleem bij veel, zo niet de meeste torens is de bouwdatum. Die ligt bij gebrek aan bronnen of dateerbare onderdelen als hout of archeologische vondsten niet altijd vast en is soms slechts bij benadering te geven. Onderstaande tabel kan, ondanks de zorgvuldigheid die is betracht bij het dateren, daarom een licht vertekend beeld geven. Op grond van de goed tot redelijk goed te dateren torens is het geschetste beeld echter zeker niet onjuist.

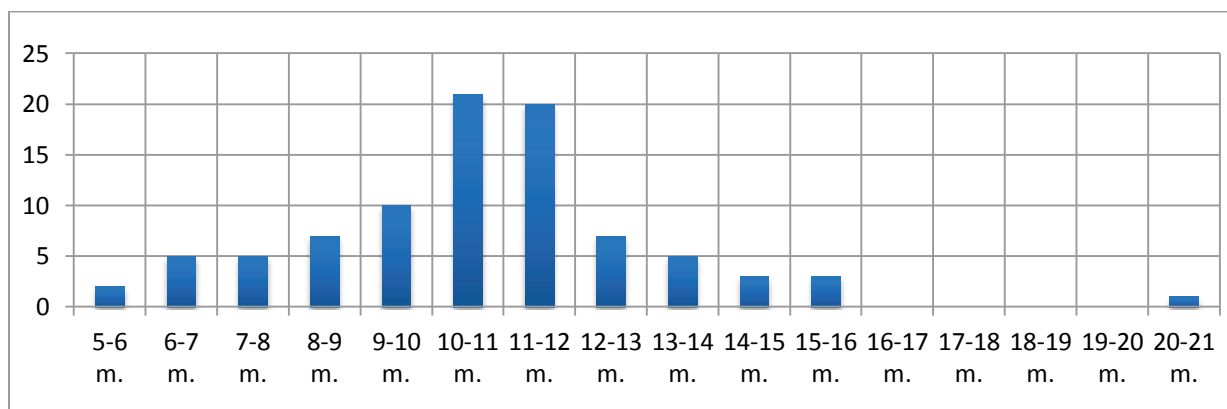
Figuur 11 Overzicht van het aantal woontorens met gelijke afmeting. Links het aantal torens¹⁹

In een tweede tabel, zie hieronder figuur 11, is het totaal aantal torens per maat uitgezet. Ook hierbij is de grootste maat als uitgangspunt genomen.

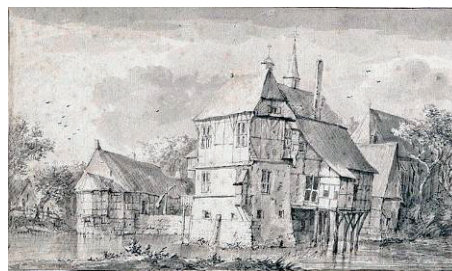
Figuur 17 Het huis Ootmarsum met op de voorgrond delen uitgevoerd in vakwerk. Of het voorste deel in oorsprong een woontoren is geweest is niet bekend. Tekening toegeschreven aan Meindert Hobbema. Coll. Musée Condé, Chantilly, inv.nr. DE 1068.

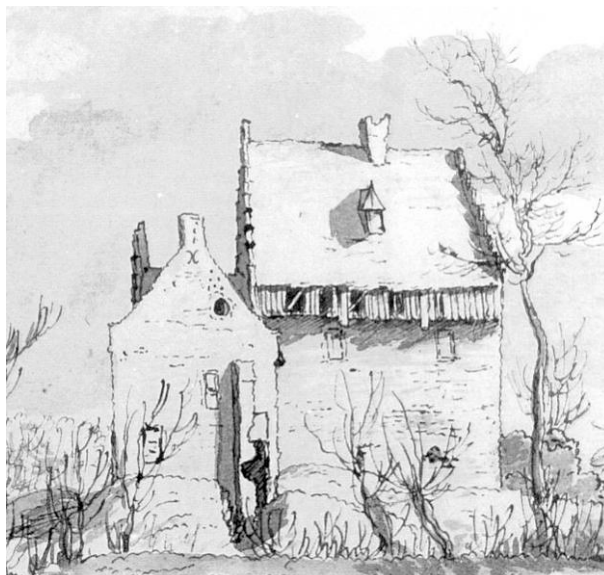
Figuur 19 Het poortgebouw van kasteel Herpen door J. de Grave, 1675. NBM, inv.nr. 12153 (detail)

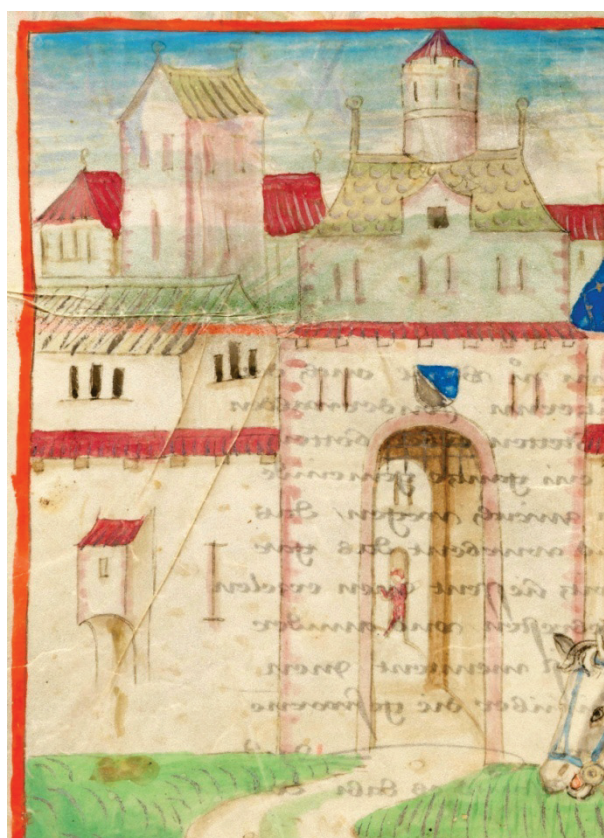
Figuur 28 Privaat dat uitmondt op een talud. Detail uit de Berner Chronik van Diebold Schilling. BB, inv.nr. bbb-Mss-hh-10002, f 074

Hiervoor is al iets gezegd over de aan- of afwezigheid van een privaat in de woontorens. Bij woontorens komen twee types voor: een inwendig of uitwendig privaat. Met een inwendig privaat wordt bedoeld een privaat in de dikte van de muur. In een enkel geval komt een tussenvorm voor waarbij het privaat en/of de afvoer zich half in half buiten de muur bevindt. Bij de Vuylcoop waren hiervoor aanwijzingen, maar die zijn bij de restauratie in de jaren 90 van de vorige eeuw verdwenen en konden niet meer worden onderzocht. Binnen de twee types zijn er weer varianten. Zo kunnen de uitwendige privaten van steen of van hout zijn of een combinatie van beide. Bij de inwendige privaten is er één die haaks op de muur is aangebracht en één die in het verlengde van de muur is aangebracht. Met de eerste wordt bedoeld dat het privaat zich met de achterzijde naar de buitengevel bevindt. De laatste biedt de mogelijkheid om een venster in het privaat aan te brengen voor licht en lucht. Dat is bij de eerste variant ook mogelijk, maar dan zit men met de rug naar licht en lucht. Beide vormen komen bijvoorbeeld in de woontoren van kasteel Duurstede voor en er lijkt daaruit dus geen voorkeur op te maken. Het ligt uiteraard ook hier voor de hand dat de inwendige privaten voorkomen in torens met dikke muren en uitwendige daar waar de muurdikte een privaat niet toelaat. Ook hierop zijn weer uitzonderingen. Bij De Beesde bevindt het privaat zich in de muur, die daarvoor blijkbaar te dun werd geacht. Daarom heeft men aan de buitenzijde een verdikking aangebracht. Wellicht achtte men de muurdikte die overbleef ook uit defensief oogpunt te dun op die plek. Bij De Beesde bevindt de voorzijde van het zitgedeelte zich vrijwel in het vlak van de muur, waardoor er geen plaats meer is

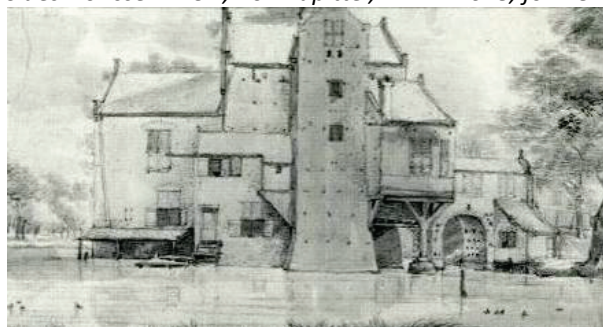
Figuur 33 Kasteel Hagestein in 1646 door R. Roghman. Op de achtergrond in het midden de woontoren. RPK, inv.nr. 1898 A 3660, detail
