**Title:** Middeleeuwse woontorens in Nederland : de bouwhistorische benadering van een kasteelvorm

## Hoofdstuk 13

### Bouwhistorisch onderzoek van enkele woontorens

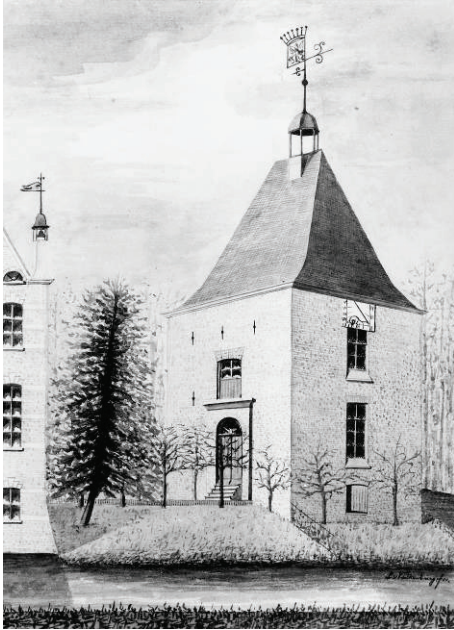
Figuur 2 De toren in 1904 vanuit het zuidwesten, vlak voor de tweede verhoging. Tekening L. van Valkenburg, ca 1900. BC, inv.nr. N35.2/820.11 Onse (3)

Over de beëindiging van de toren is weinig bekend. Mogelijk was er weer een overdekte weergang (zie hierna). De afbeeldingen van vóór de verhoging van 1904 geven te weinig houvast om daar uitspraken over te doen. Van het kasteel zijn namelijk geen erg oude afbeeldingen bekend. Weliswaar is er een tekening uit het begin van de 18de eeuw van het 'kasteel van Honsoirt in 't lant van Heusden', maar deze tekening van de hand van Jacobus Stellingwerf, 'bij wiens topografisch oeuvre de betrouwbaarheid omgekeerd evenredig is met de grootte', is uitermate onbetrouwbaar.<sup>15</sup> Stellingwerf beeldt dan ook niet Onsenoort af, maar vermoedelijk een kasteel dat aan zijn fantasie is ontsproten, want het kasteel zag er in de 18de eeuw geheel anders uit. Betrouwbare afbeeldingen van de toren dateren pas uit de 19de eeuw, te weten een tekening van L. van Van Valkenburg van rond 1900 van de zuidwestzijde (fig. 2) en een foto uit 1880 van de noordwestzijde.

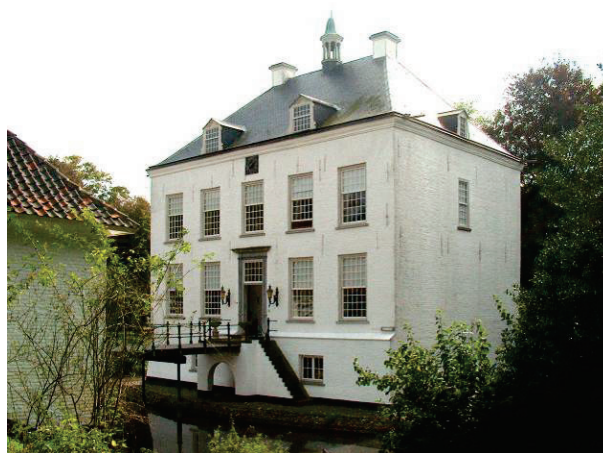
*Figuur 8 Loon op Zand vanuit het noordwesten. De oorspronkelijke woontoren bevindt zich in het rechter deel van het huis. Foto auteur 2005*

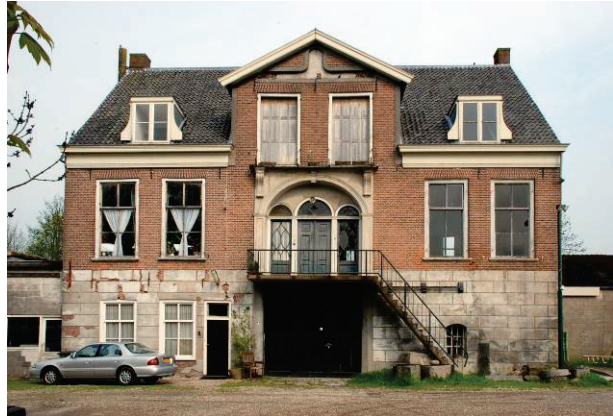
*Figuur 11 Te Vliet vanuit het zuidwesten. In het rechter deel bevindt zich het restant van de woontoren. Foto auteur 2009*

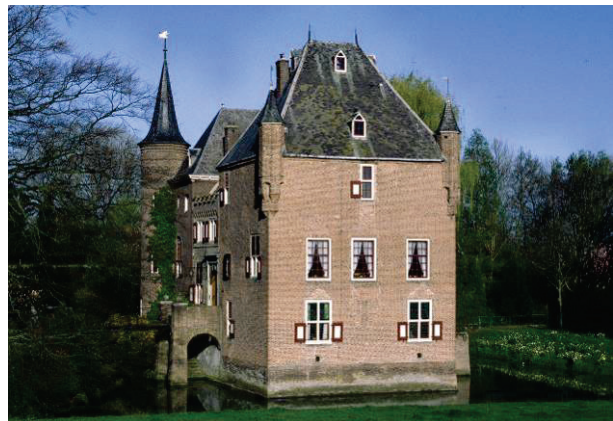
*Figuur 16 Well vanuit het zuidoosten. Foto auteur 2005*

De restauratie in 2005 van het exterieur van het Slot Well in Gelderland (fig. 16), ook bekend als het Huis van Malsen, bood de mogelijkheid de gevels van het oudste deel van het kasteel, de woontoren aan de oostzijde, op te meten en de daarin aanwezige bouwsporen te documenteren en te interpreteren.<sup>43</sup> Tot dan toe was er van deze gevels geen betrouwbare opmeting voorhanden. In het interieur kon vrijwel geen onderzoek worden verricht en daardoor konden

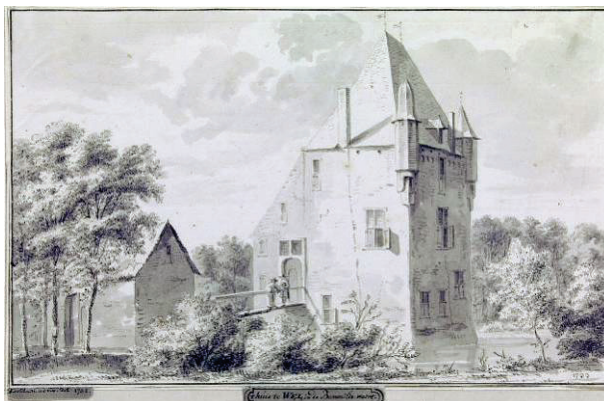
*Figuur 18 Well vanuit het zuidoosten. A de Haen 1732. GA, inv.nr. GM 6517*

In de oostgevel bevinden zich op de tekening van De Haen ter hoogte van het souterrain drie vensters, waarvan het noordelijke iets hoger in de gevel is geplaatst dan de andere twee. Hieruit blijkt dat de kelder aan de zuidzijde al is verdwenen en dat aan de noordzijde ongeveer eenderde bewaard is gebleven. Hier moet zich dus iets van een opkamer hebben bevonden. Of het op de tekening weergegeven middelste venster ter plaatse van het souterrain, een kloostervenster, vereenzelvigd mag worden met het bouwspoor in de dichtzetting van het kruisvenster lijkt twijfelachtig. Het bouwspoor is weliswaar van een dichtgezette smalle opening, maar is veel kleiner dan het kloostervenster dat De Haen weergeeft.

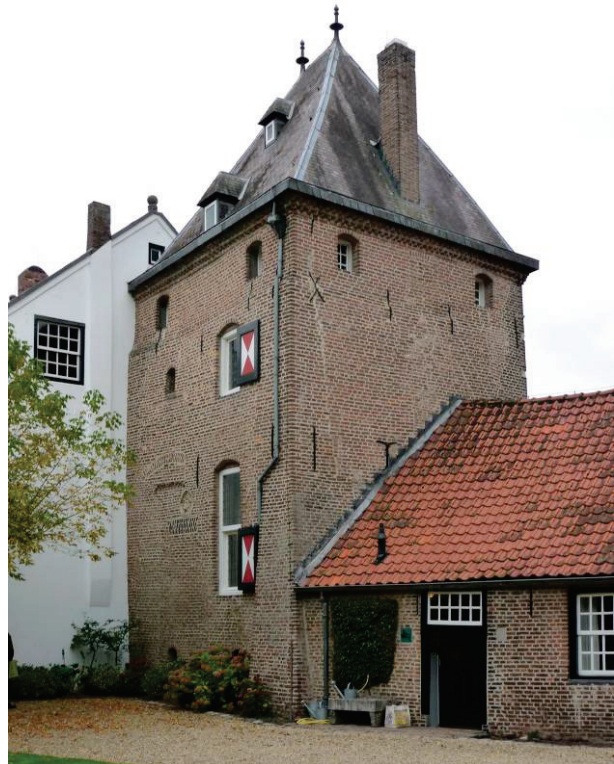
*Figuur 19 Klein Deurne vanuit het oosten. Foto auteur 2009*

Het Klein of Oud Kasteel te Deurne is ontstaan uit een vierkante bakstenen woontoren van 7 x 7 meter met een muurdikte van 70 cm (fig. 19). De muren zijn gemetseld met koppen- en strekkenlagen, waarin een staand verband lijkt te herkennen. De baksteen meet 23,5/22 x 11/10 x 5,5/5 cm. 10 lagen + voeg = 72 cm. De toren telt twee bouwlagen boven de kelder, onder een schilddak (4 niveaus).

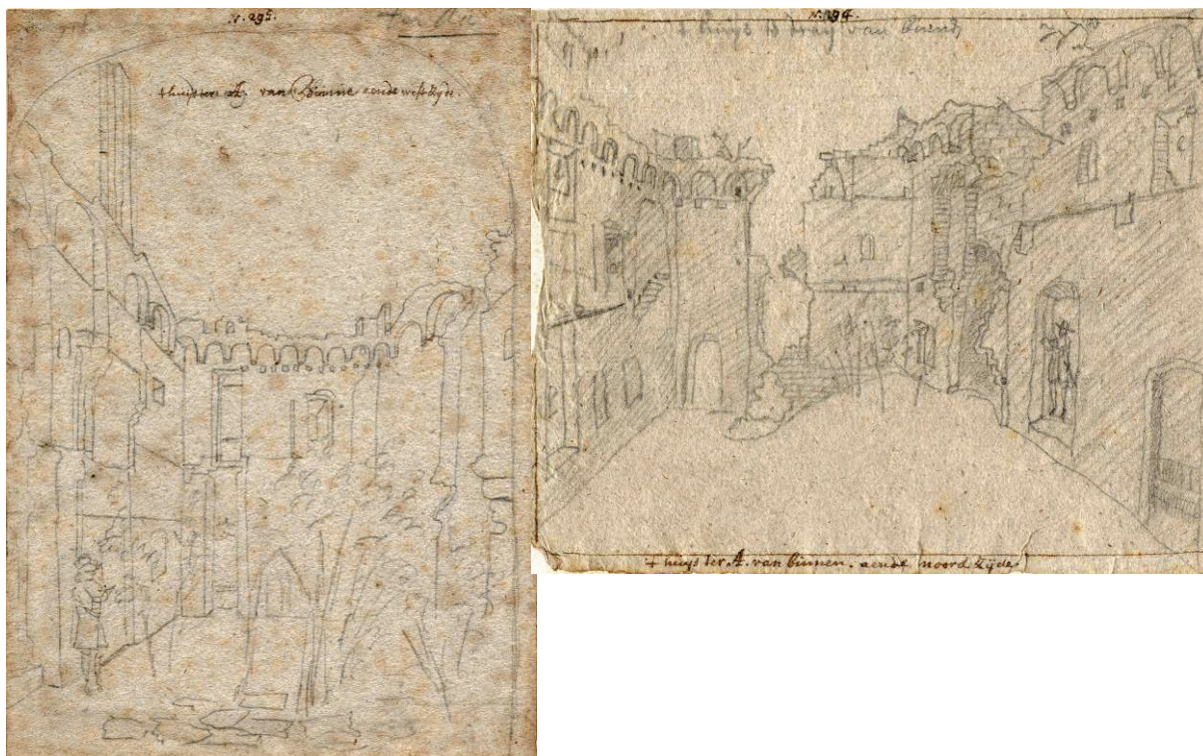
Figuur 25 Twee anonieme tekeningen van het interieur van Aastein, resp. de noordzijde (links) en de oostzijde (rechts). Anoniem, ca 1675. HUA 135280 en 135281

Afgaande op de twee tekeningen van het interieur maakte de geringe dikte van de muur op het bovenste niveau een boogfries aan de binnenzijde van de muur noodzakelijk, waarop de weergang uitkraagde. Deze geringe dikte van de muren blijkt ook uit het uitgebouwd rookkanaal, behorend bij de stookplaats in de zuidgevel op de begane grond. Of het rookkanaal van de stookplaats op de verdieping ook was uitgekraagd is niet bekend. Er zijn geen afbeeldingen van deze zijde van de toren.

De balklaag van de eerste verdieping overspande van oost naar west en bestond vermoedelijk uit twee moerbinten en twee strijkbinten. De richting van de zolderbalklaag blijkt niet uit de tekeningen. De kleine gaten in het muurwerk ter hoogte van deze balklaag behoren daar niet toe, maar zijn gaten voor het aanbrengen van een hangende steiger of een houten uitkragende weergang (hordijs). In de noordmuur bevond zich op de eerste verdieping een uitkragend privaat. Links van de toegang tot het privaat is een bouwnaad zichtbaar die vermoedelijk behoort bij een houten portaal. Het is niet uitgesloten dat de onduidelijke sporen in de hoek naast het privaat, zichtbaar op de interieurtekening en op de plattegrond van fig. 24 rechtsboven bij het vraagteken, duiden op een trap, mogelijk op een halfronde nis voor een spiltrap zoals deze voorkomt bij Weerdestein (zie lemma in catalogus Woontorens).

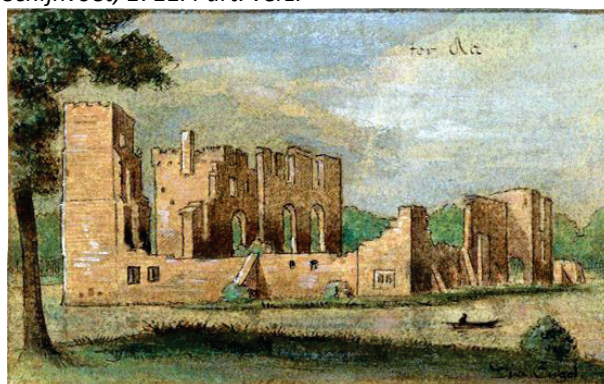
*Figuur 27 Aastein uit het noordwesten. Tekening D. Engel ca 1700. HUA, inv.nr. 201017*

Aan de oostzijde van de toren lag een voorburcht. Deze voorburcht wordt weergegeven op de gravures van Schijnvoet en Goeree (fig. 23) en de tekeningen van Serrurier en Engel (fig. 27). Daarnaast is er een tekening van Roghman (fig. 29). De tekening van Roghman bevat geen aanduiding van het afgebeelde kasteel anders dan het moeilijk leesbare en deels afgesneden 'Ra' op de achterzijde.<sup>71</sup> De tekening is door Renaud c.s. geïnterpreteerd als zijnde een tekening van de voorburcht van Aastein.<sup>72</sup> Roghman geeft deze in 1646/47 weer met een hoog tweebeukig huis aan de westzijde (de zijde gekeerd naar de toren) en een laag huis aan de oostzijde. Schijnvoet beeldt de voorburcht af als een ruïne, waarvan, althans zo lijkt het, de bij Roghman getekende arkeltoren met achtkantige bekroning als zware hoektoren nog overeind zou staan naast delen van het opgaande muurwerk van de genoemde huizen.

Zou de tekening van Roghman de voorburcht dus vóór verwoesting kunnen weergeven en zijn er parallellen tussen deze tekening en de gravure van Schijnvoet, anders is dat met de gravure van Goeree en de tekening van Engel uit ca 1700. De ruïneuze voorburcht die zij afbeelden komt alleen overeen met de woonvleugel die Roghman aan de westzijde tekent. Toch komen de gravure van Goeree en de tekening van Engel wat de voorburcht betreft niet overeen met de gravure van Schijnvoet. Toch meldt Smids *'en daarom [omdat Roghman hem 'volkomener' tekent, aut.] is ook de ruïne, wel eer door J. Goeree uitgeteekend, bij Van Royen te zien, (Neêrlands Oudb. 159bl.) ruimer en uitgestrekter'*. Goeree en Engel beelden wel de woontoren af met aan de juiste zijde een rookkanaal. Het verschil in uitbeelding is niet verklaarbaar, tenzij het om afbeeldingen gaat van twee kastelen, namelijk Ter Aa en Aastein. Dat zou ook de

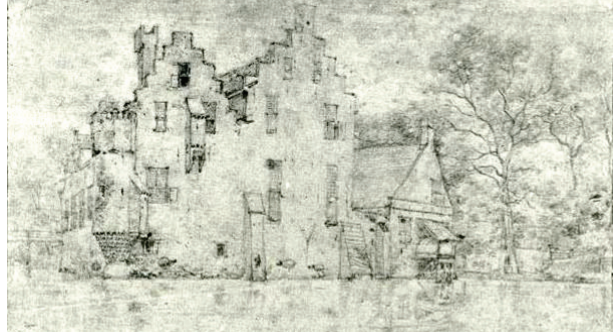
Figuur 29. De voorburcht van Aastein vanuit het zuidwesten met op de voorgrond de arkeltoren, die veel kleiner is dan op de tekeningen van Schijnvoet, Goeree en Serrurier. Tekening R. Roghman 1646/47. Part. verz.

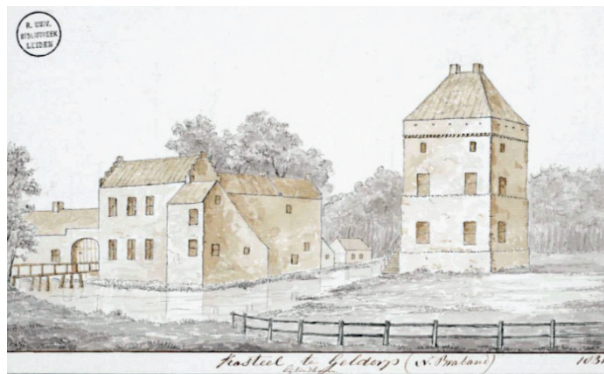
Figuur 31 Geldrop vanuit het zuidoosten door F.N.M. Eyck van Zuylichem, 1831. UBL, inv.nr. P304 1N017

Uit de sloopadvertentie uit 1838 blijkt dat de toren een ‘binnentrap’ had, waaruit lijkt op te maken dat het om een houten trap ging.<sup>78</sup> Het dak was gedekt met pannen. Daarnaast is er sprake van ‘24 glasramen en deurgebinten’ en vier ‘komplete zolders’.<sup>79</sup> Dit houdt in dat er zich boven de kelder een houten vloer bevond en geen gewelf en het aantal komt ook overeen met het op basis van de topografische afbeeldingen bepaalde aantal bouwlagen. Als de 24 glasramen worden verdeeld over de verschillende bouwlagen zoals ze zichtbaar zijn op de topografische afbeelding uit 1800 van L. van Van Valkenburg, dan is dat moeilijk kloppend te krijgen. Het zou, uitgaande van twee ‘glasramen’ per kloostervenster inhouden dat de noordgevel blind was. Hier zouden zich dan de stookplaatsen kunnen hebben bevonden. Neem ik de tekening van Eyck van Zuylichem uit 1831 als uitgangspunt, waarbij de bovenste verdieping halve kloosterkozijnen bevat, dan bevat de noordgevel één venster per bouwlaag (fig. 31).<sup>80</sup> Gelet op de asymmetrische

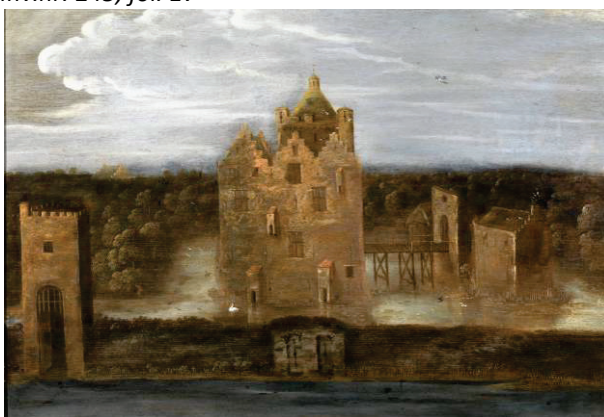
*Figuur 36 Huis te Riviere vanuit het westen vóór 1572, met op de achtergrond de toren. Anoniem schilderij. GAS, inv.nr. 62268*

elementen op de hoeken lijken eerder een poging tot het weergeven van een restant van kantelen zoals dat ook waarneembaar is op de tekening van Mijdsrecht (zie lemma in deze catalogus) (fig. 35 en 36). Op het schilderij wordt op de noordwesthoek een uitgebouwde ronde traptoren weergegeven, maar daarvoor zijn in het gebouw zelf geen aanwijzingen gevonden (fig. 41).

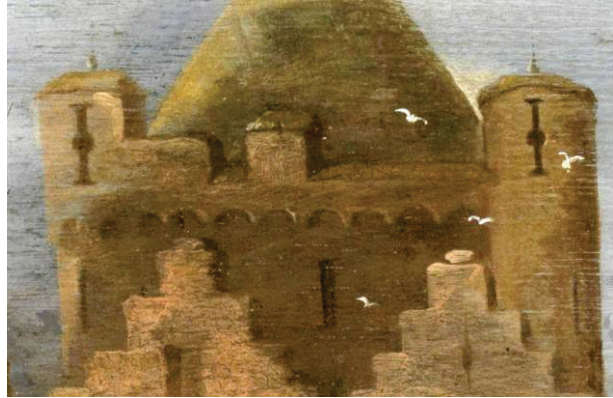
Figuur 41 De top van de toren van het Huis te Riviere met op de rechter hoek, de noordwesthoek, een ronde traptoren. Anoniem schilderij. GAS, inv.nr. 62268, detail
