De ordinaire kap : een bouwhistorische studie naar kapconstructies op Leidse huizen tusen 1300 en 1800

Orsel, E.D.

3 MATERIAAL

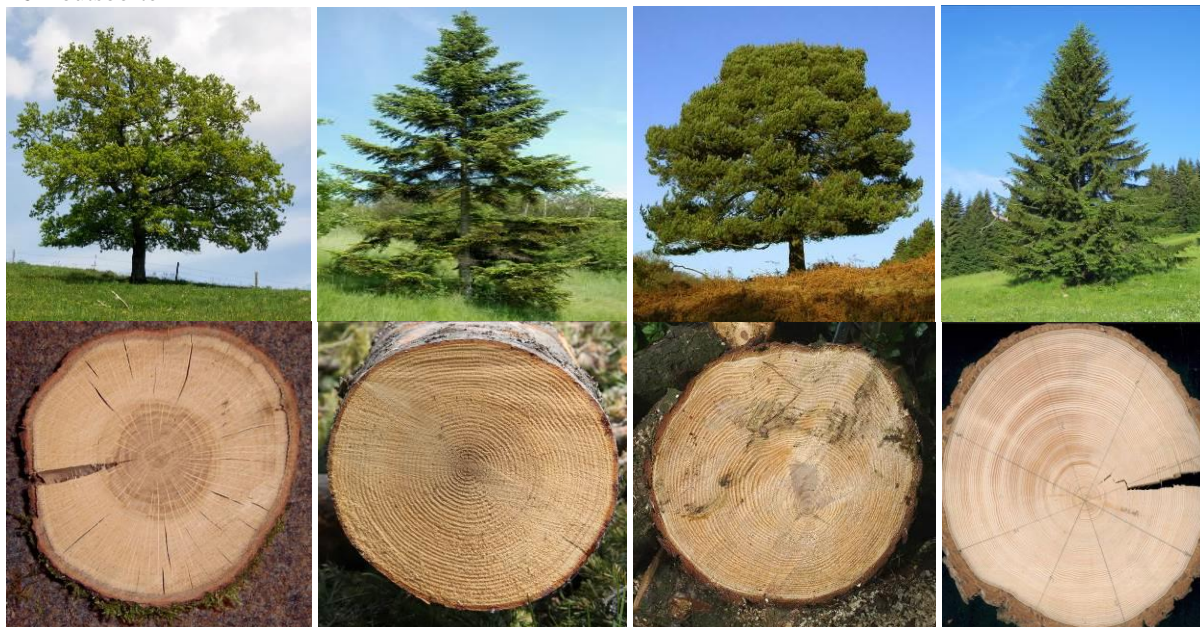
26 Houtsoorten

Eiken (*Quercus*, loofhout)

Dennen (*Abies Alba*, zilverspar, naaldhout)

Grenen (*Pinus Sylvestris*, grove den, naaldhout)

Vuren (*Picea Abies*, fijnspar, naaldhout)

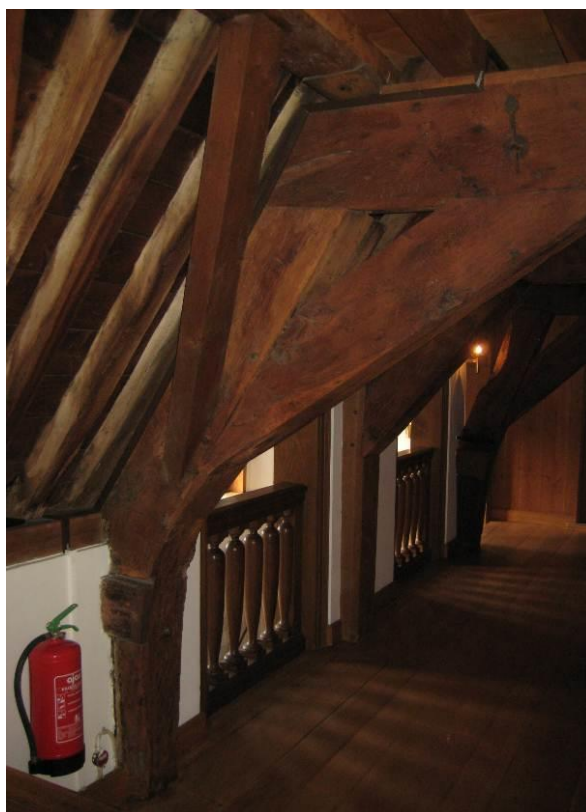
29 Breestraat 59, 1597, 'nade bocht gewassen'

De krommers moesten zo worden geproduceerd dat de draad in de kromming doorliep, waardoor de krommer zijn stevigheid behield. Speciaal voor de kromme spantbenen werd in het bestek voor het Rijnlandhuis uit 1597 opgenomen dat deze goed droog moesten zijn en volgens de nerf, krom, moesten zijn gegroeid: 'goet draech hout nade bocht gewassen' (afb. 28-29).⁴²⁷ Dit laatste kwam ook voor in het bestek voor de Boterhal uit 1659 (a): 'goet Wesels ofte Deventer eyckenhout, naer de kromte gewassen'.⁴²⁸ Hierbij zal beoogd zijn dat de krommers niet in de vorm gezaagd werden, maar zo gegroeid, en daardoor een betere sterkte gehad zullen hebben. De krommers van Hooglandsekerkgracht 21 uit 1466-1471 zijn hiervan een voorbeeld. Bij veel kapconstructies in de catalogus is aan een relatief scherpe binnenhoek afleesbaar dat de kromming van de krommers toch ook werden (bij)gezaagd. Soms is dit duidelijk door zichtbare breuksporen van het zagen, bijvoorbeeld de spantbenen van het linker achterhuis van Rapenburg 67 uit 1623 (afb. 97).

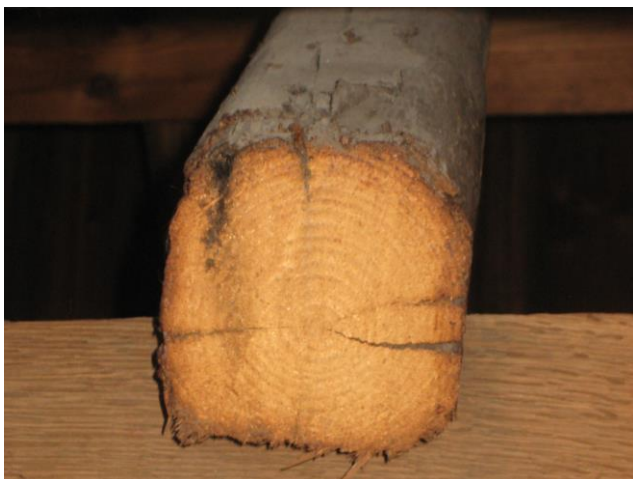
30 Breestraat 123, 1393 ±6 jr, vuren dakspoor

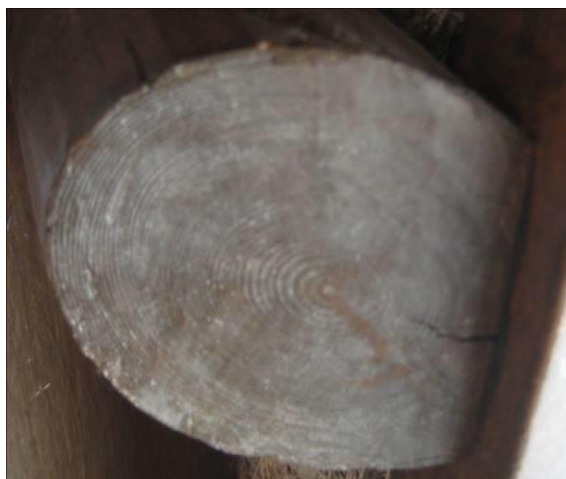
31 Oude Rijn 10, 1590 (a), naaldhouten spoor⁴⁴²

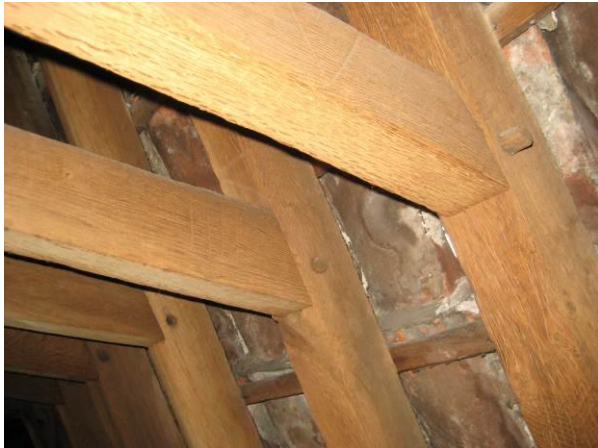
32 Eiken nagel Aalmarkt 11, 1455-1456 (d)

In de onderzochte rekeningen en bestekken werden de houten nagels weinig genoemd. In de rekeningen van het Catharinagasthuis over de bouw van een grote nieuwe vleugel in 1454 werd het materiaal en het maken van houten nagels omschreven: ‘een eycken berkoen, houtnagelen of te maken’ (afb. 32).⁴⁵⁰ In het bestek voor het huis aan het Rapenburg voor R. Hogerbeets uit 1592 was sprake van ‘sluytnagels’ en in het bestek van het Rijnlandhuis uit 1597 van ‘houte nagels’ om de pen-en-gatverbinding te ‘sluijten’.⁴⁵¹ In het bestek van Hooglandsekerkgracht 23 uit 1738 werd het materiaal van de nagels genoemd waarmee de pen- en gatverbinding moest worden opgesloten (afb. 33).⁴⁵² Dit moesten ‘goede greene nagels’ zijn. Houten nagels waren ook een standaard handelsproduct, zoals blijkt uit de uitvoer van 279.000 houten nagels, in de periode 1589 en 1600, vanuit Köningsberg naar Nederland.⁴⁵³

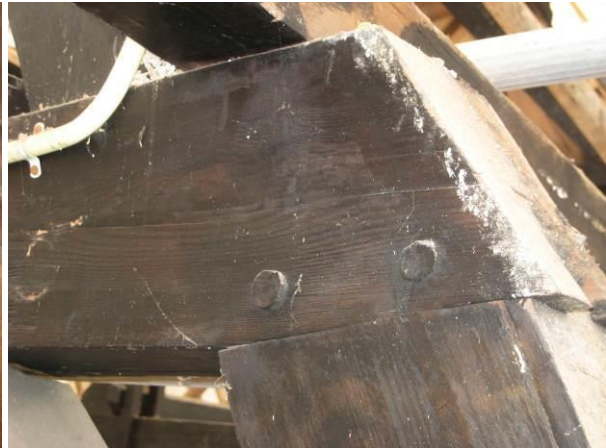
33 Grenen nagel Hooglandsekerkgracht 23, 1738

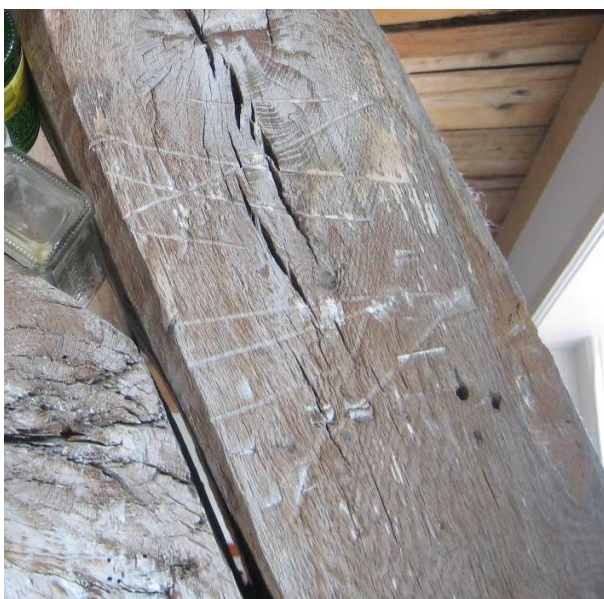
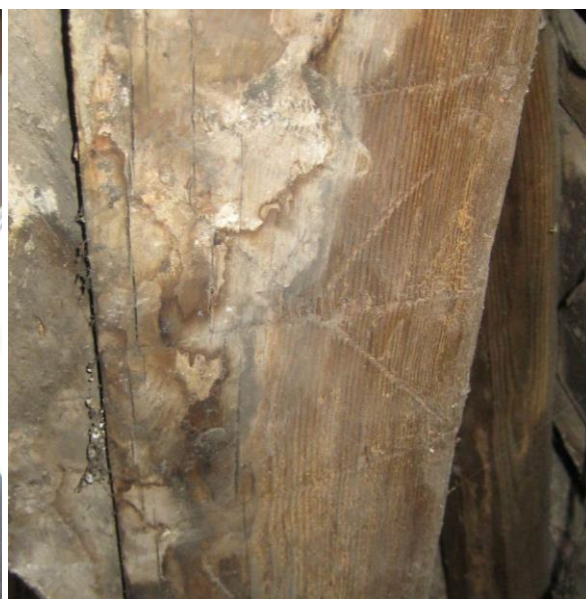
46 Hooigracht 67, 1450

47 Breestraat 135, 1595

48 Vlietweg 70-72, 1638

49 Breestraat 123, 1393 ±6 jr

50 Kalvermarkt 10, direct na 1659 (a)

Vaak staan de merken slechts op een behakte zijde van een balk, terwijl op de andere gezaagde zijden geen merken voorkomen, bijvoorbeeld bij Hooigracht 67 (1450) en Breestraat 99 (1458). De kapconstructie van Breestraat 99 uit 1458 heeft merken op de flieringen en de daksporen. De merken zijn doorgezaagd, passen soms aan elkaar en bevinden zich enkel op een behakte zijde en niet op een gezaagde zijde. Hieruit kan worden geconcludeerd dat deze balken zijn gezaagd uit een behakte stam, waarop handelsmerken waren aangebracht. Maar uit de gedocumenteerde voorbeelden van dergelijke merken blijkt dat deze zowel op behakt als gezaagd hout voorkomen. Wellicht kan aan het feit dat een merk op een gezaagd vlak staat, worden afgeleid dat het niet om een vlotmerk ging. Maar aangezien in vloten ook gezaagd hout voorkwam, is een vlotmerk op gezaagd hout niet onmogelijk.

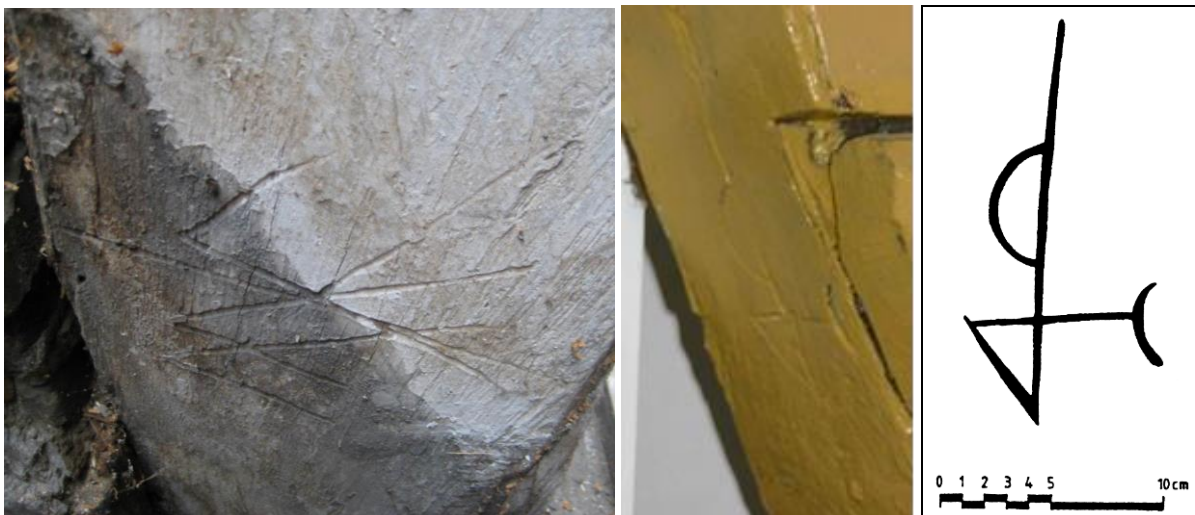
54 Breestraat 66, 1570

55 Vijfde Binnenvestgracht 7a, 1588 (Enderman 2004)

Naast de doorgezaagde merken staat op één gekromd spantbeen van Breestraat 66 (1570) een ander merk (afb. 54). Dit merk staat op een gezaagd vlak. Het opmerkelijke is aan dit merk, dat bestaat uit een drietal door elkaar staande haken, dat het werd doorgekrast. Aangezien het hier, op basis van het dendrochronologisch onderzoek, primair verwerkt hout betreft, lijkt het aannemelijk dat het dus niet ging om een uiting van beroepstrots, het zogenaamde timmermansmerk, want dat zou een vervaardiger niet doorkrassen. Het zal gaan om een eigendomsmerk. Nadat dit stuk hout vervolgens weer werd verhandeld zal dit merk zijn doorgehaald, omdat het van eigendom was veranderd. Bij de kap van Vijfde Binnenvestgracht 7a (1588) staat, naast vele doorgezaagde merken op allerlei spantonderdelen, op de binnenzijde van één gekromd spantbeen, dus niet op een constructievlak, een zorgvuldig aangebracht merk met ronde lijnen (afb. 55). Aan dit merk werd duidelijk meer aandacht besteed dan de andere voorbeelden, waarmee dit vermoedelijk wel een timmermansmerk was.

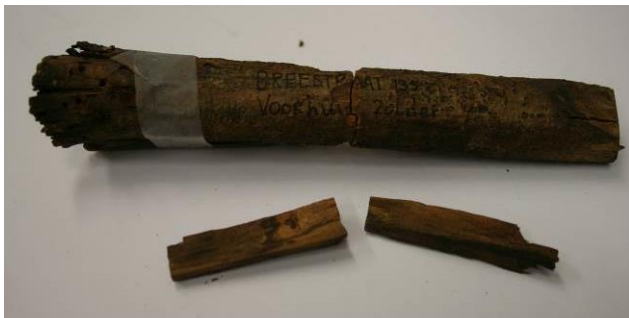
64 Vlotplug Breestraat 135, 1595

De vloten werden bijeengebonden met verschillende materialen. De stammen konden worden verbonden met zogenaamde weden of wieden, dit waren kabels van in elkaar gedraaide jonge dennen, eiken of beukenstammetjes of -takken (afb. 64).⁶³⁵ Ook werd gebruik gemaakt van henneptouwen en wilgentenen (afb. 65).⁶³⁶ Een aantal vlotpluggen is onderzocht om te verifiëren welke bindmaterialen werden toegepast. In het hoogkoor van de Pieterskerk (1405 ±6 jr d) en de hoofdkap van de Waag (Aalmarkt 21, 1657-1659) werd touw aangetroffen, dat was vastgezet met een aangepunte plug of wig. In de vlotgaten van Breestraat 135 (1595) werd een plug/wig van eikenhout aangetroffen en de twijg bleek van elzenhout te zijn.⁶³⁷ De tot wel vijf centimeter brede plug/wig van het Academiegebouw, (Rapenburg 73, 1617) was van beukenhout, met daarnaast wilgentenen.⁶³⁸ Ook in Amsterdam is onderzoek gedaan naar de vlotpluggen.⁶³⁹ Twee voorbeelden van de Schreierstoren bleken van wilgen- en berkenhout. Een voorbeeld uit de Warmoesstraat 67 bleek een combinatie van een plug van appel- en perenboom en een eikenhouten twijg. Voorbeelden uit de Amsterdamse Nieuwe Kerk bleken van eiken- en beukenhout. Een ander voorbeeld bleek een combinatie van een plug/wig van dennenhout en een twijg van hazelaar.⁶⁴⁰ De gedetermineerde vlotpluggen geven een incoherent beeld. Het lijkt erop dat bij het samenstellen van het vlot gebruikt werd gemaakt van allerlei restanten, zonder dat er een voorkeur voor een bepaalde houtsoort voor de plug of het bindmiddel herkenbaar is.

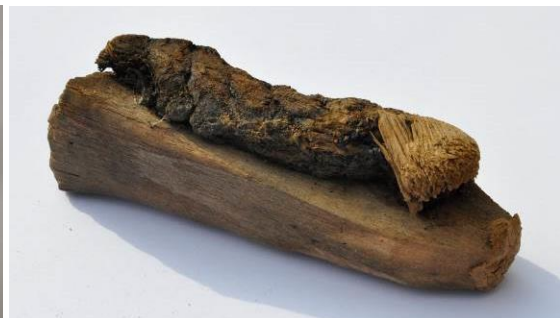
65 Vlotplug Aalmarkt 21, 1657-1659

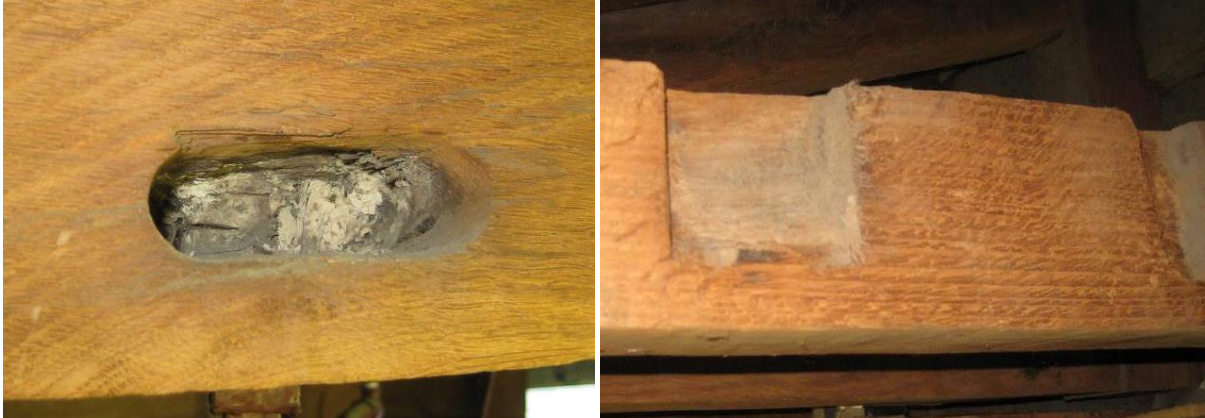
66 en 67 Pieterskerk, sacristie, kap uit 1398 (a) met ovale gaten

Volgens buitenlandse literatuur kwamen naast de vlotgaten toch ook wisgaten voor om hout te splijten.⁶⁴¹ Deze wisgaten zijn herkenbaar aan twee vlak naast elkaar geboorde gaten, waartussen wiggen werden ingeslagen. Als voorbeeld werden elementen in de kap uit 1382/83 (d) van de St.-Blasiuskerk in Regensburg aangehaald. Ook in Leiden is dit type gaten aangetroffen. De eikenhouten onderdelen van de kapconstructie van het (afgeplatte) torentje van de sacristie van de Pieterskerk uit 1398 (a) heeft meerdere reeksen van deze ovale gaten, gesplitst en ongesplitst (afb. 66-67).⁶⁴² Het blijft onduidelijk of dit wisgaten zijn, omdat het hout niet gespleten is. Het kunnen toch vlotgaten zijn of bijvoorbeeld pengaten van tijdelijke bouwwerken op de houtvloten.⁶⁴³

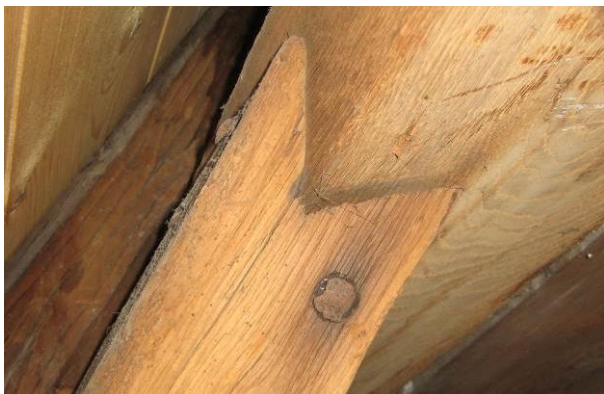
68 Taaie nagel Breestraat 113, 1347

Uit de vele voorbeelden in Nederland en in Leiden in het bijzonder komt naar voren dat in de oudere kappen minder koude vernagelde verbindingen werden toegepast, maar dat deze werkwijze in de loop van de tijd steeds meer toenam ten koste van de pen- en gatverbindingen.⁶⁵⁰ Dit had te maken met een besparing op arbeidstijd en dus op kosten.⁶⁵¹ Een pen- en gatverbinding fabriceren was veel tijdrovender dan een koude vernagelde verbinding. Tevens was het een tijdsbesparing op de assemblage. Er hoefde minder te worden gepast bij het samenstellen van het spant en ook het vastzetten met gesmede nagels ging sneller dan met de toogijzers en vervolgens de houten nagels.

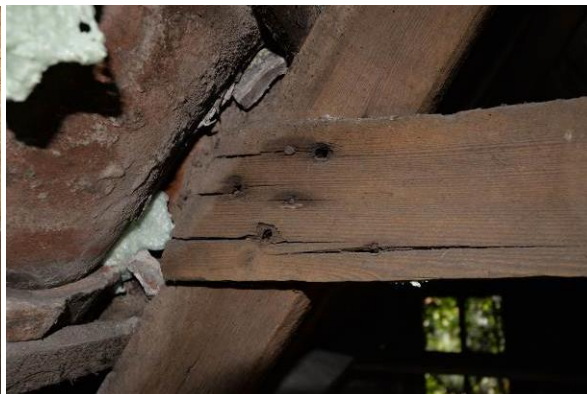
69 Taaie nagels en voorgeboorde gaten Oude Singel 100, direct na 1611

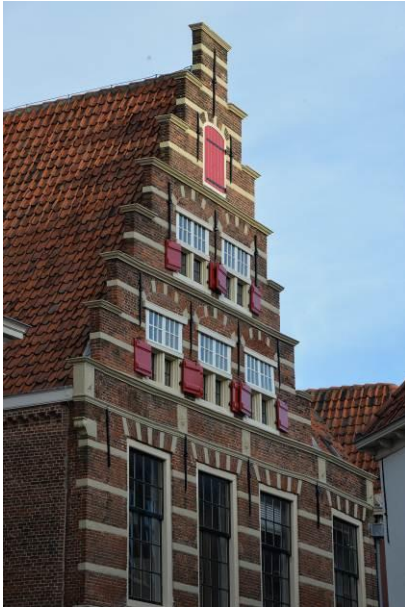
70 Ankers Lokhorststraat 16, 1599

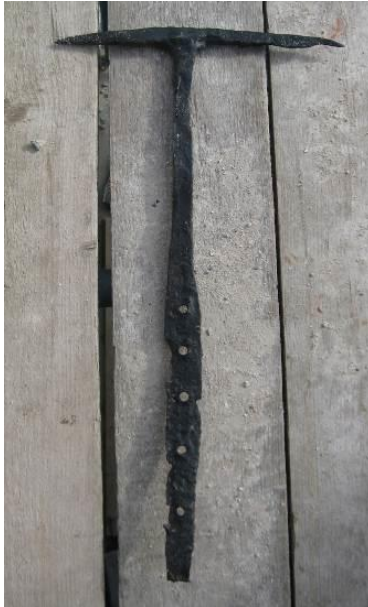
71 Muuranker Breestraat 62

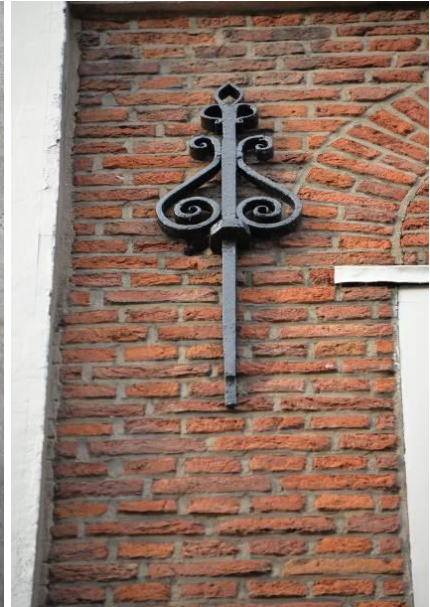
72 Muuranker Donkersteeg 5

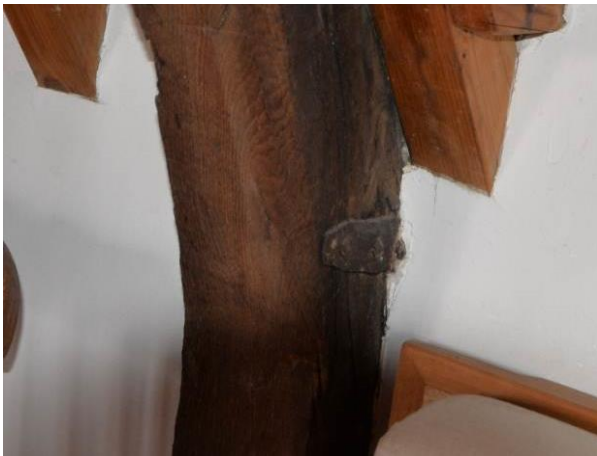
73 Blokkeelanker, Pieterskerkhof 40, 1384

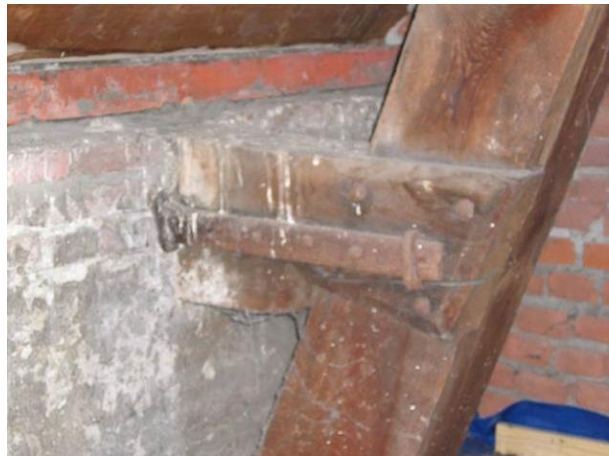
74 Houten en ijzeren blokkeelanker
Hooglandsekerkgracht 11-21, 1774

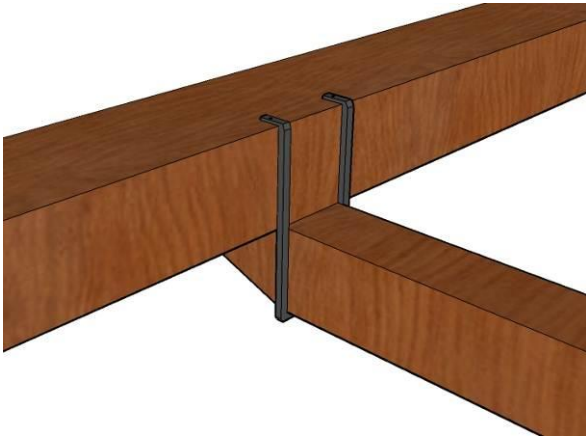
75 Hangbalk in strop

Een veel voorkomende toepassing van smeedijzer was de ophanging van vlieringhangbalken.⁶⁵⁸ Het oudste voorbeeld van een kapconstructie met hangbalken in Leiden is Oude Rijn 166 uit 1585. Deze hangbalken waren bevestigd met gesmede nagels.⁶⁵⁹ Voor het ophangen van de hangbalken aan de flieringen werd in Leiden over het algemeen een gesmede strop gebruikt (afb. 75). De vlieringhangbalken werden soms ook opgehangen met een zogenaamde spiebout. Dit anker werd van onderen door een gat in de hangbalk en de fliering gestoken en op de fliering met een spie geborgd (afb. 76-78). De onderzijde kon worden uitgevoerd met een verdikte kop, zoals bij Steenschuur 14 uit 1614-1624 of in T-vorm, zoals in de 17^{de}-eeuwse kap van Haarlemmerstraat 170 (afb. 77-78).⁶⁶⁰

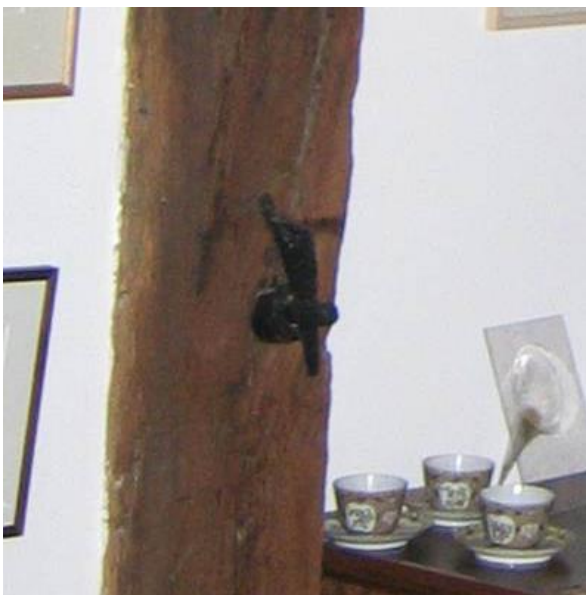
79 Blokkeelanker Pieterskerkhof 40, 1383

Spieboutankers werden niet alleen toegepast bij hangbalken. Houten muurstijlen hadden vaak op halve hoogte een dergelijk anker. In de onderzochte kapconstructies zijn spiebouten aangetroffen als blokkeelanker bij de gekromde spantbenen en de hoge borstwering van de achterbouw van Pieterskerkhof 40 uit 1383 en als extra koppeling bij de koude vernagelde verbinding tussen spantbeen en korbeel bij de Latijnse school, Lokhorststraat 16 uit 1599 (afb. 79-80). Dit waren echter zeldzame toepassingen in kapconstructies.

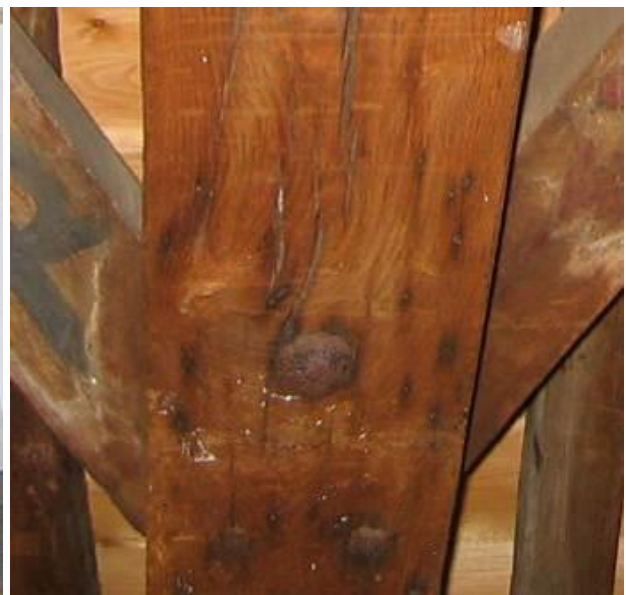
80 Spieboutanker Lokhorststraat 16, 1599

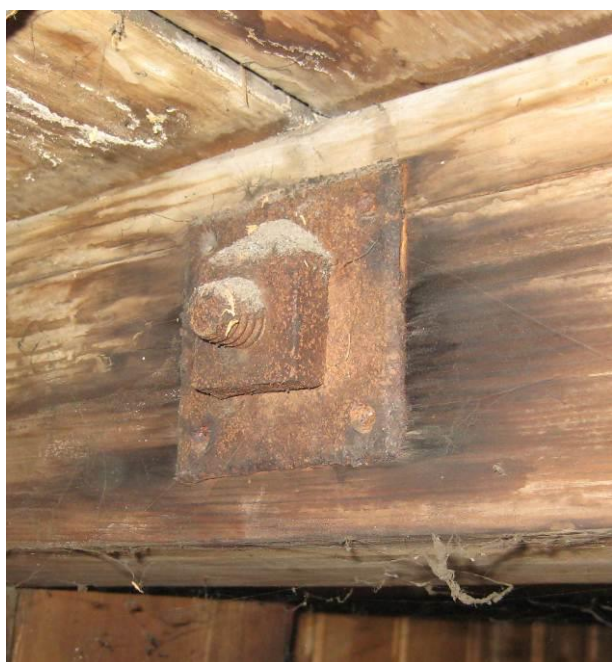
81 Moerbout Rapenburg 61, 1701 (a)

Een andere ijzeren oplossing om een verbinding te zekeren waren moerbouten, waarvan de 18^{de}-eeuwse moerbouten van Rapenburg 61 uit 1701 en Rapenburg 65 uit 1749 vroege voorbeelden zijn (afb. 81-82).⁶⁶¹ De driehoekspanten van Rapenburg 61, een ontwerp van Jacob Roman uit 1701, waren in de nok gezekerd met platte vierkante moerbouten met grof schroefdraad en vierkante volgplaten. Ook in de houtconstructies van Rapenburg 61 werden deze moerbouten toegepast. In de kapconstructie van Rapenburg 65 uit 1749 werd bij de verbinding tussen korbeel en spantbeen een overeenkomstige moerbout, met ronde volgplaten, toegepast. Waarschijnlijk werd voor deze afwijkende moerbout-oplossing gekozen, omdat in het spantbeen al een blokkeel was ingepend. Door nog een pengat te maken zou het spantbeen wellicht te veel worden verzwakt. Vanuit de gedachte de verbinding goed te zekeren, werd door het korbeel en het spantbeen een moerbout aangebracht. De voorbeelden tonen aan dat een traditioneel opgeleide timmerman, wanneer het zo uitkwam, deze verbinding toepaste ter vervanging van de gebruikelijke pen- en gat- of zwaluwstaartverbinding. De 18^{de}-eeuwse moeren geven aan dat deze elementen al veel eerder in Nederlandse bouwconstructies werden toegepast dan pas vanaf de late 19^{de}-eeuw, zoals tot nu toe in de bouwhistorie in het algemeen als vuistregel werd gehanteerd.⁶⁶² In Duitsland werden al in de 17^{de} eeuw schroefdraad en moeren toegepast, zoals de trekstangen in de Heilige kruiskerk in Augsburg uit 1653 laten zien.⁶⁶³ Hier waren de moeren zeskantig en de volgplaten vierkant.⁶⁶⁴ Zelfs in een traktaat uit 1588 kwamen ze al voor.⁶⁶⁵ De kennis van schroefdraad ging waarschijnlijk terug op hydraulica (pompen), waarvan in het natte Nederland natuurlijk ook kennis over zou zijn geweest.⁶⁶⁶ Bij hang- en sluitwerk kwamen schroefdraad en moeren al in de 16^{de} eeuw voor zoals een Hattems slot uit 1588 laat zien.⁶⁶⁷ Andere vroege, gedateerde, voorbeelden zijn sloten uit 1606, 1621 en 1651.⁶⁶⁸

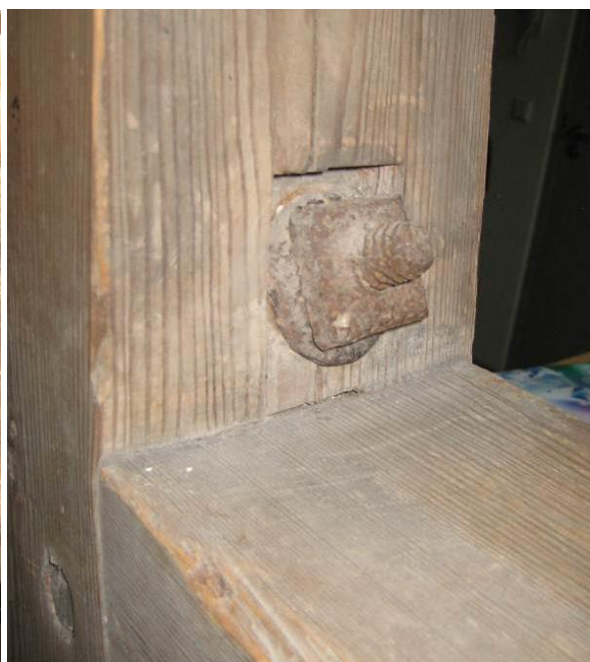
82 Moerbout Rapenburg 65, 1749
