## **De ordinaire kap : een bouwhistorische studie naar kapconstructies op Leidse huizen tusen 1300 en 1800**

## 4 TIMMEREN

### 4.1 Gereedschappen en bewerking

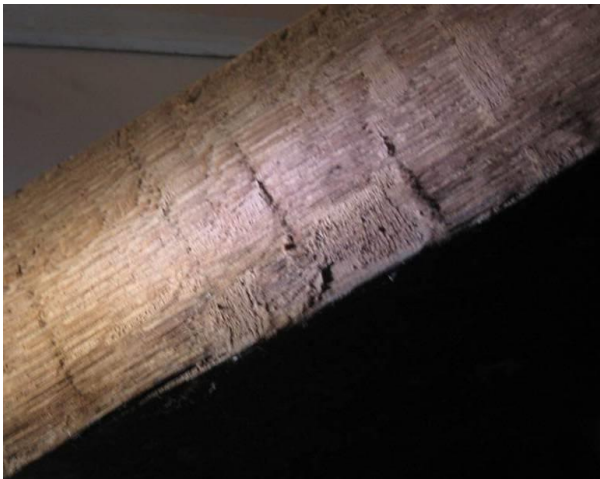
84 Haksporen schoor Breestraat 123, 1393 ±6 jr

<sup>682</sup> Bláha et al. 2008, 128-132. Haksporen zijn bijvoorbeeld aangetroffen op een eiken schoor en vuren spoor van Breestraat 123 uit 1393 ±6 jr, op een eiken spantbeen van Rapenburg 14 uit 1594, op een grenenhouten dekbalk van Lammermarkt 57 van direct na 1611 of op een eiken dekbalk van Aalmarkt 21 uit 1657-1659.

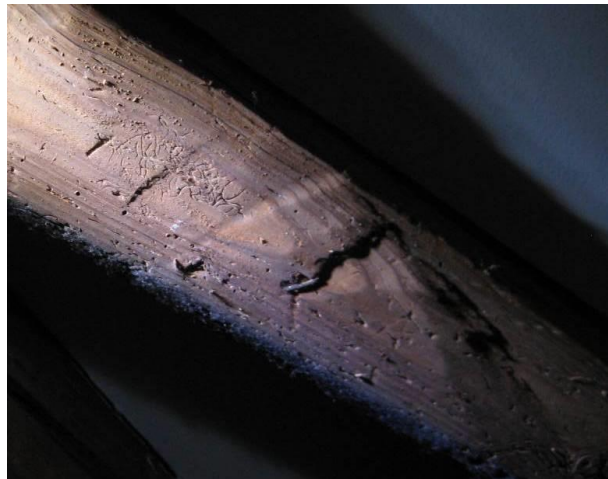
85 Haksporen spoor Breestraat 123, 1393 ±6 jr

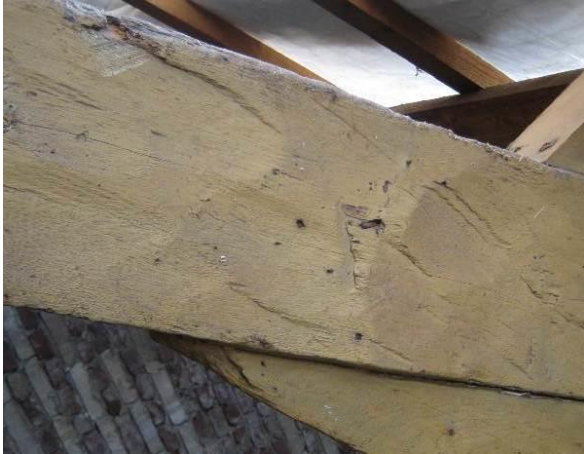
86 Haksporen Rapenburg 14, 1594

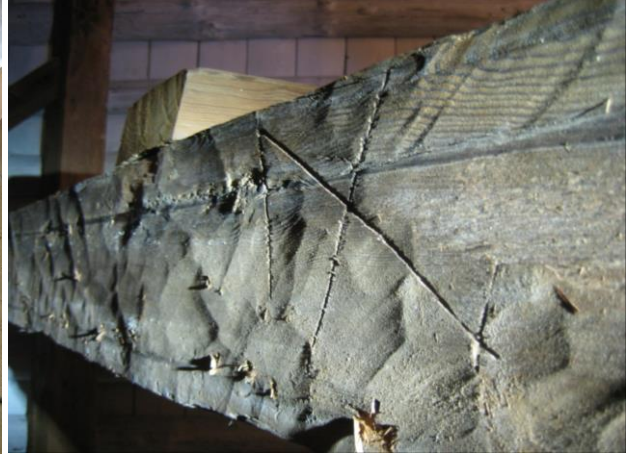
87 Haksporen Lammermarkt 57, direct na 1611

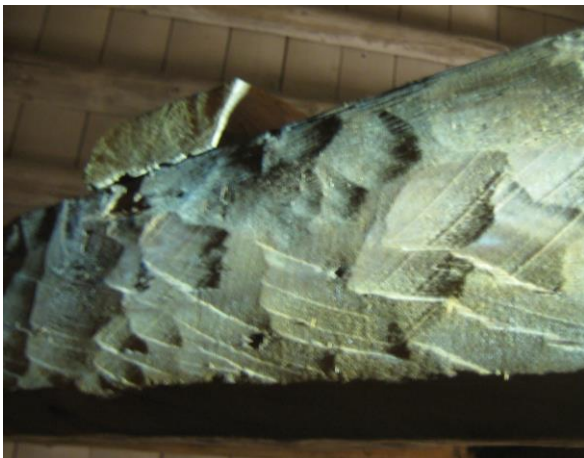
88 Haksporen Lammermarkt 57, direct na 1611

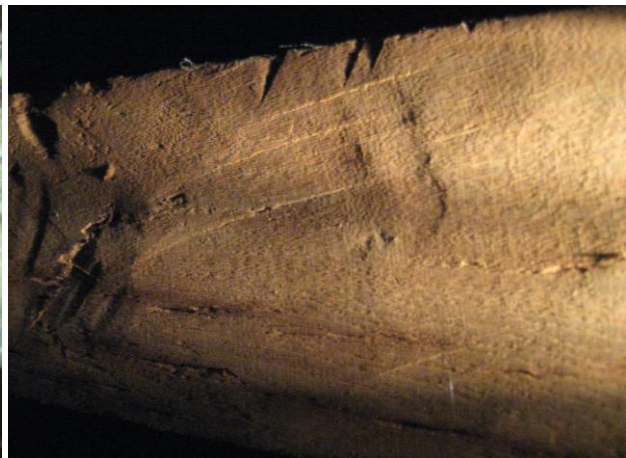
89 Haksporen Aalmarkt 21, 1657-1659

De opkomst van dit strakker bewerkte hout hing samen met de al eerder behandelde opkomst van de houtzaagmolenindustrie in de 17<sup>de</sup> eeuw. De latere voorbeelden van meskant gezaagd hout zullen bovendien waarschijnlijk beïnvloed zijn door een ruim aanbod van gezaagd bouwhout, zoals eerder besproken. Een behakt oppervlak kwam echter nog lang voor. Zo werd de kap van Aalmarkt 21 uit 1657-1659 opgetrokken met eikenhout dat zowel sporen vertoont van bijlslagen als van zagen (afb. 89 en 95).

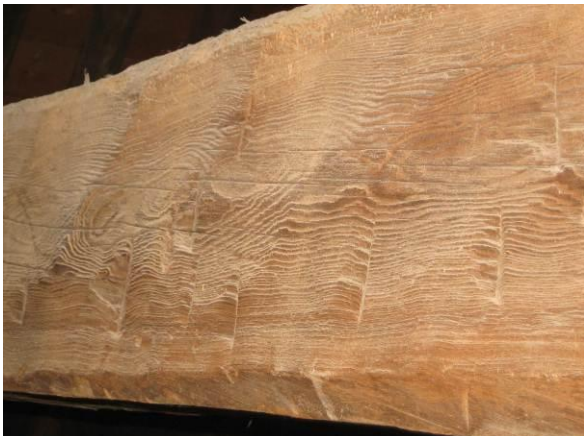
90 Afscheursporen Lammermarkt 57, na 1611

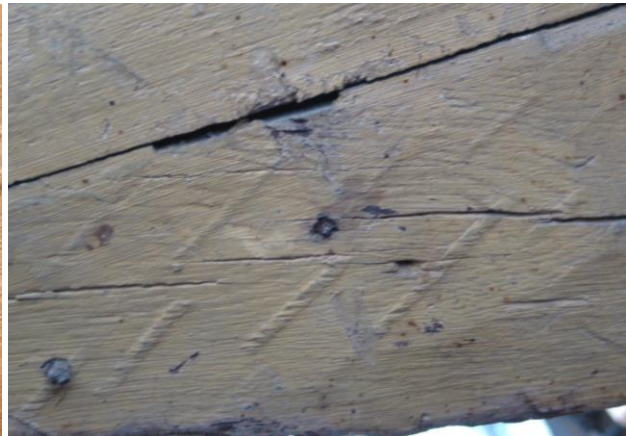
91 Sporen beschadigde bijl, Rapenburg 14, 1594

De eerste stap om van een boom bouwhout te maken was het omhalen van de boom. Dit gebeurde in het bos door houthakkers of vellers, die ook de takken er af zaagden en soms de schors grotendeels verwijderden.<sup>678</sup> Meestal werden deze ruwe gevelde bomen verder onbewerkt tot houtvloten samengebonden (afb. 102). De gevelde boom kon echter ook voordat het gevlot werd, of zelfs op het vlot, worden gekantrecht. Dit kantrechten gebeurde echter ook vaak op de werkplaats. Bij het kantrechten werd op de kopse zijde aan de bovenzijde van de stam een vierkant afgetekend, waarbij alle schors en zoveel mogelijk jong spinthout buiten dit vierkant viel. Ditzelfde vierkant werd ook aan de onderzijde afgetekend, waarbij het hart van de boom in het midden lag. De stam werd vervolgens op een paar balkjes of schragen gelegd en vastgezet, waarna er met een smetdraad vier lijnen over de stam werden afgetekend conform de afgetekende vierkanten. Met een beslag- of kerfbijl werd haaks op de stam aan één zijde iedere circa 30 centimeter een reeks kepen ingehakt.<sup>679</sup> Deze werden zo diep ingehakt dat ze net niet de gewenste (afgetekende) doorsnede bereikten. Daarna werd tussen twee lijnen het vlak recht gekapt. De kepen dienden ook om te diep inhappen van de bijl te voorkomen. Deze handelingen werden herhaald voor alle zijden, zodat er uiteindelijk een vrijwel rechthoekige balk was gehakt. In het bestek voor de kap van de Marekerk uit 1645 werd omschreven dat al het constructiehout ‘met de breebijl gereet’ moet worden.<sup>680</sup> Een breebijl, ook bekend als beslagbijl of baardaks, werd gebruikt voor het kantrechten van boomstammen.<sup>681</sup> Dit betekende dat het constructiehout een enigszins ruw behakt oppervlak hield. De haksporen van een oppervlaktebehandeling door een bijl zijn op constructiehout te herkennen aan een niet helemaal vlak, soms zelf enigszins ruw, oppervlak met flauwe uitschulpingen en soms aan de aftekeningen/snedes van het inhakken (afb. 85-89).<sup>682</sup> De snedes worden soms beëindigd door afgescheurde vlakjes die aangeven tot waar de bijl het hout is ingedrongen (afb. 90). Vaak vertonen de snedes een uitwaaiërend patroon, veroorzaakt door de zwaaibeweging met de bijl (afb. 88). Aan de hand van de afgescheurde vlakjes, de bijlsnedes en het patroon kan worden herkend van af welke stahoogte de boom werd bewerkt, wat de richting was van bewerken en of de timmerman de bijl in de rechter- of linkerhand hanteerde.<sup>683</sup> Soms is een beschadiging in de snijkant van de bijl zichtbaar op het oppervlak door op het uitgeschulpte vlak staande ‘ruggetjes’ (afb. 91).<sup>684</sup>

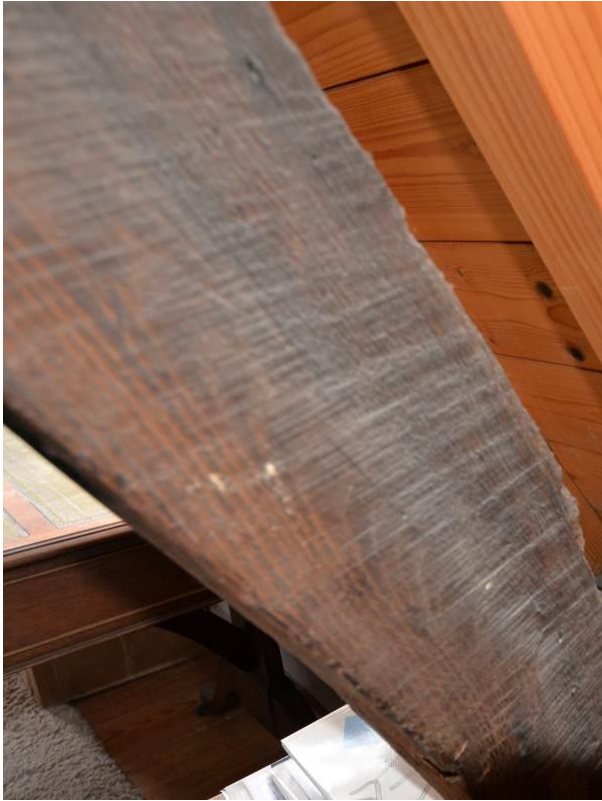
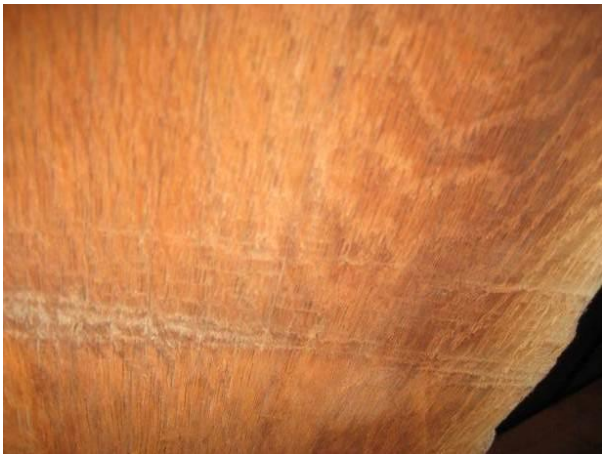
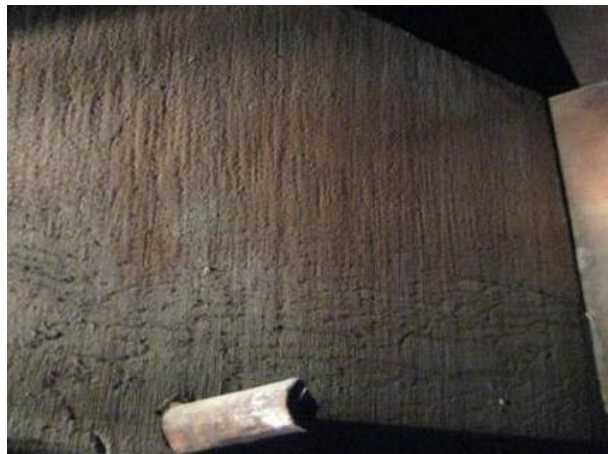
Op een in de lengte door te zagen balk, ten behoeve van twee flieringen, zijn twee parallelle ingekraste lijnen aangetroffen waartussen door moest worden gezaagd. Gezaagd hout laat zich herkennen aan onregelmatig verlopende, enigszins parallelle, groeven op het oppervlak (afb. 92-95).<sup>686</sup>

92 Handzaagsporen Pieterskerkhof 40, 1384

93 Handzaagsporen Hooigracht 67, 1450

94 Handzaagsporen Breestraat 59, 1597

95 Handzaagsporen Aalmarkt 21, 1657-1659

<sup>686</sup> Bláha et al. 2008, 132-134. Zaagsporen zijn bijvoorbeeld zichtbaar bij Pieterskerkhof 40 uit 1384, Hooigracht 67 uit 1450, Breestraat 59 uit 1597 en Aalmarkt 21 uit 1657-1659.

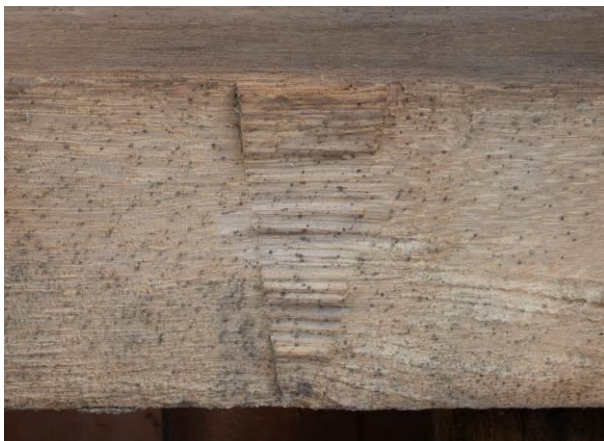
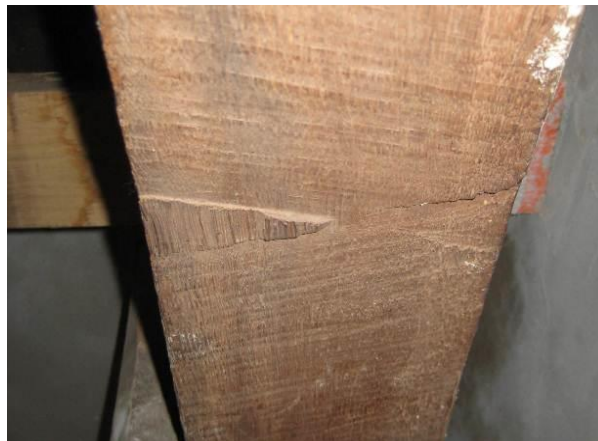
Handgezaagd hout op een schraag laat vaak een driehoekig breukvlakje zien, afkomstig van het breken op het punt waar twee zaagsneden bij elkaar kwamen (afb. 96-97).<sup>687</sup> Met de opkomst van de zaagmolen rond 1600 werd een deel van deze handarbeid overgenomen door een machine.<sup>688</sup> Hierdoor ontstonden zaaglijntjes op een zeer regelmatige afstand parallel van elkaar (afb. 98-99).<sup>689</sup>

96 Breukvlak handzagen, Breestraat 99, 1458

97 Breukvlak handzagen, Rapenburg 67, 1623

<sup>687</sup> Breukvlakken van handzagen zijn bijvoorbeeld op de flieringen van Breestraat 99 uit 1458 of op de krommers van Rapenburg 67 uit 1623 aangetroffen.

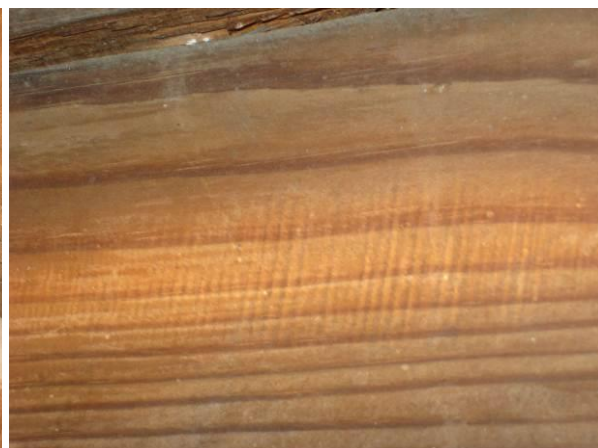
98 Machinale zaagsporen, Rapenburg 67, 1623

99 Machinale zaagsporen, Rapenburg 12, 1724

<sup>689</sup> Zaaglijntjes zijn bijvoorbeeld zichtbaar bij Rapenburg 67 uit 1623 en Rapenburg 12 uit 1724.

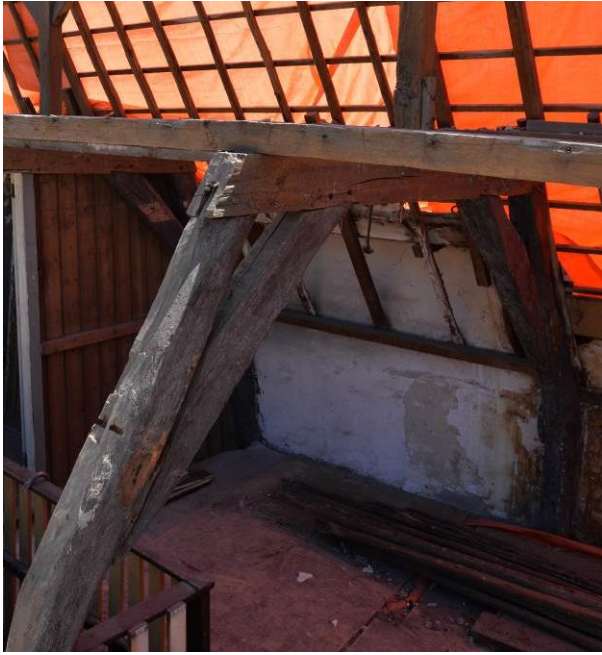
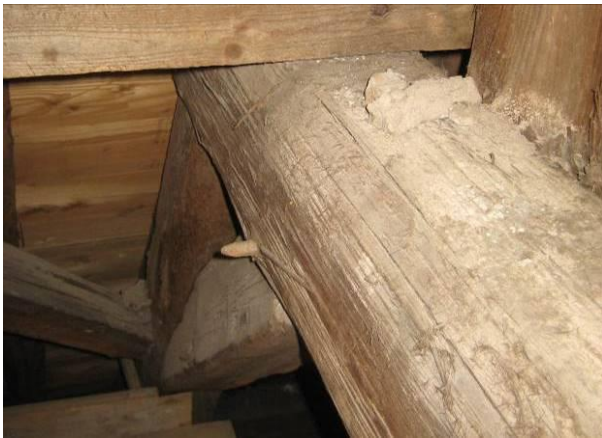
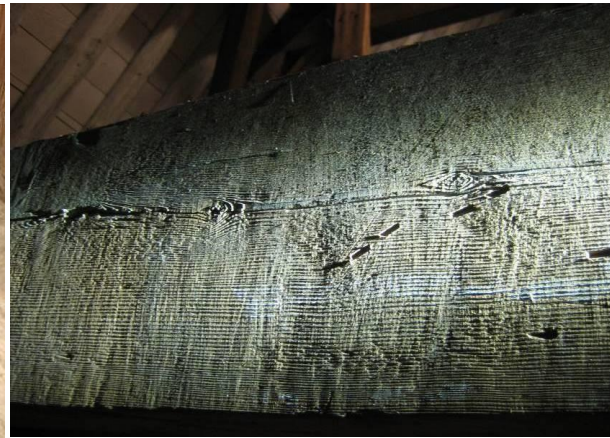
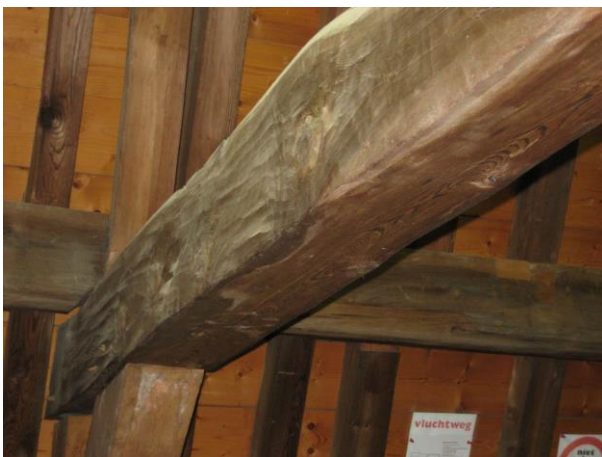
Veel voorbeelden hebben zowel behakte als gezaagde oppervlakken op één constructieonderdeel (afb. 100-104).<sup>690</sup> Een deel van de verschillende bewerkingsporen is verklaarbaar door de gecombineerde bewerking met een bijl aan de buitenzijde van een stam of gekromd hout, die vervolgens met de zaag werd opgedeeld in dunnere balken geschikt voor de constructie (afb. 106). Ook kwam het voor dat één of meer zijden van met de bijl behakt hout vlak werd uitgevoerd door dit te zagen. Deze vlakke zijde of zijden werden in de te vervaardigen constructie dan de constructiezijde waarop de onderdelen werden afgemeten en gepast.<sup>691</sup> Het was blijkaar voor de timmerman moeilijker construeren vanuit het ruwere behakte hout dan met het vlakke gezaagde hout.

100 Behakt constructiehout, Nieuwsteeg 17, 1592

101 Gezaagd constructiehout, Nieuwsteeg 17, 1592

102 Afgerond en schors, Lammermarkt 57, na 1611

103 Gezaagde kant, Lammermarkt 57, na 1611

104 Behakt en gezaagd, Pieterskerkgracht 9, 1620

<sup>690</sup> Voorbeelden van behakte en gezaagde zijn de eikenhouten constructiedelen van Hooigracht 67 uit 1450, Hooglandsekerkgracht 21 uit 1466-1472, Nieuwsteeg 17 uit 1592, Rapenburg 14, voor en achter, uit 1594 en Oude Rijn 25, voor en achter, uit 1599 en de grenenhouten constructiedelen van Morsstraat 32, Nieuwe Beestenmarkt 9 en Oude Singel 100, alle drie van direct na 1611.

<sup>691</sup> Voorbeelden van behakt hout met gezaagde constructiezijde zijn Nieuwe Beestenmarkt 9, Lammermarkt 57 en Oude Singel 100 van direct na 1611, Pieterskerkgracht 9 van 1620 en Aalmarkt 21 van 1657-1659.

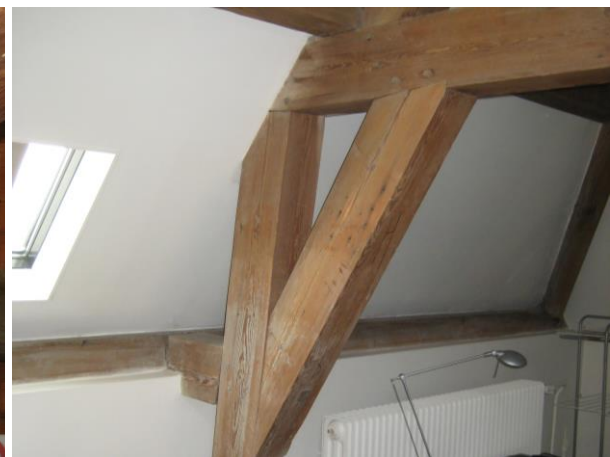
105 Meskant machinaal gezaagd, Rapenburg 65, 1749

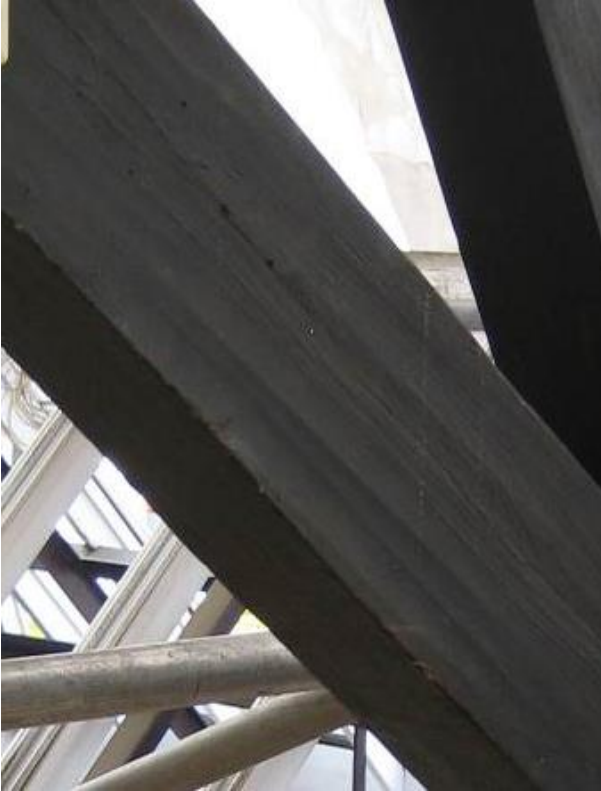
107 Sporen gerfschaaf, Hooglandskerkgracht, 1738

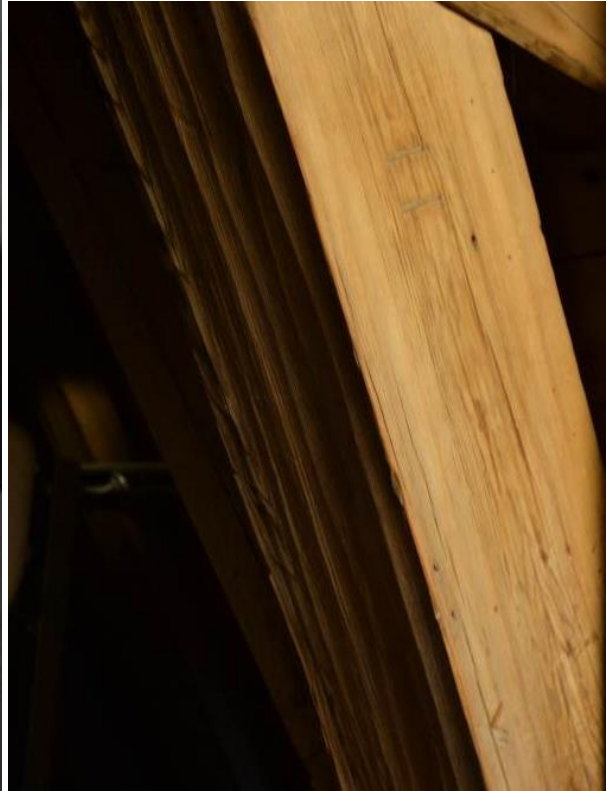
108 Schaafsporen Rapenburg 29, 1664

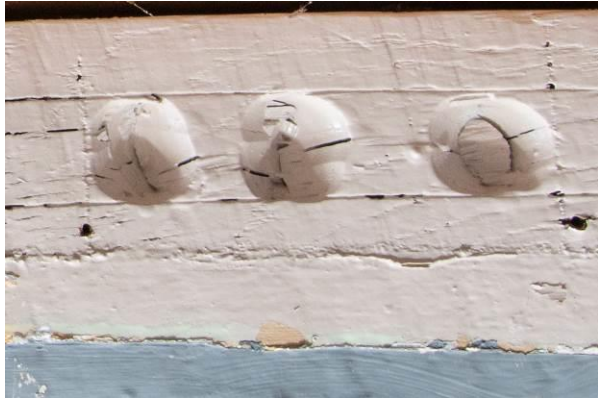
113 Aalmarkt 11, 1455-1456 (d), voorgehakte gaten<sup>706</sup>

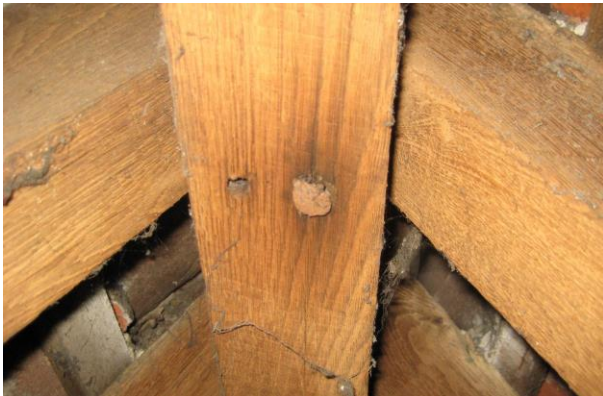
114 Voorgeboord nagelgat, Aalmarkt 11, 1455-1456 (d)

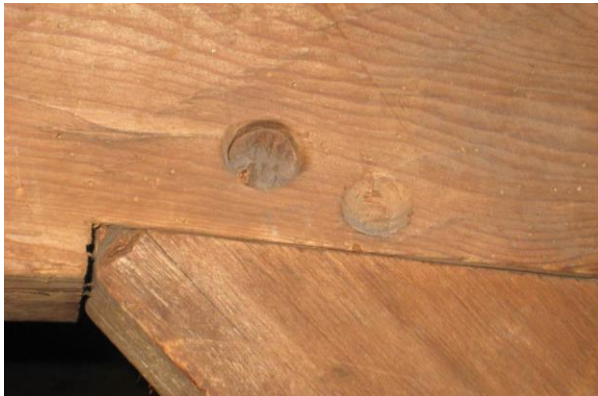
115 Fout geboord nagelgat, Rapenburg 67, 1623

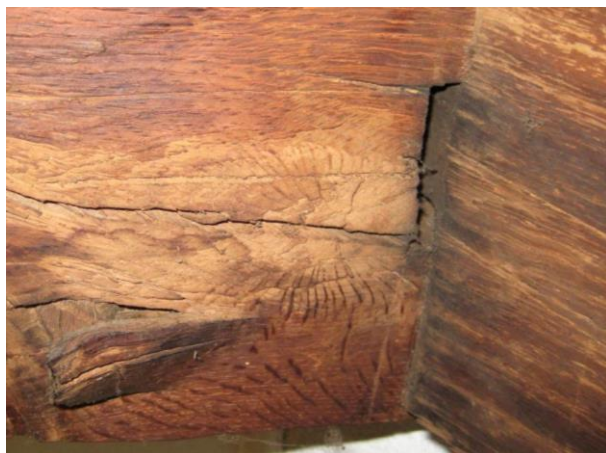
Een constructieonderdeel kreeg vaak over de lengte een kerflijn in het midden, de zogenaamde richtslag (afb. 117-118).<sup>740</sup> Deze lijn werd gebruikt voor de verdere aftekening. Zoals al eerder genoemd ging het aftekenen met een ritsmes, een priem of ander scherp voorwerp, langs een rei of winkelhaak of langs een zweep voor hoeken.<sup>741</sup> Een andere constructielijn die vaak wordt aangetroffen in Leidse kappen is een horizontale kraslijn over de dekbalken die de onderzijde van de flieringen (of gordingen) markeerde (afb. 119). Het lijkt erop dat binnen de uitslag van de gehele kap eerst de positie van de longitudinale elementen als muurplaten, flieringen (of gordingen) en eventuele nok (of nokgording) werd vastgelegd. Een voorbeeld van sporen van dit uitzetwerk van de timmerman zijn de verticale, horizontale en schuine (haaks op en parallel aan de hellingshoek van het dak) kraslijnen op de spantbenen, aansluitend op de hoek van de flieringen van Aalmarkt 11 (1455-1456 d) (afb. 120).<sup>742</sup> Vervolgens werden dan de spanten geconstrueerd op basis van de uitslag en de vastgelegde posities van de muurplaten, de flieringen (of gordingen) en de eventuele nok (of nokgording).

117 Richtslag + kraslijnen Aalmarkt 11, 1455-1456 (d)

118 Idem Hooglandsekerkgracht. 21, 1466 ±6 jr

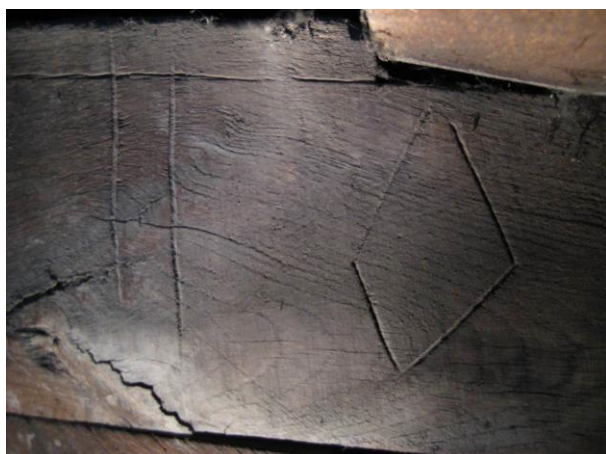
119 Kraslijn fliering, Breestraat 95, 1405-1411

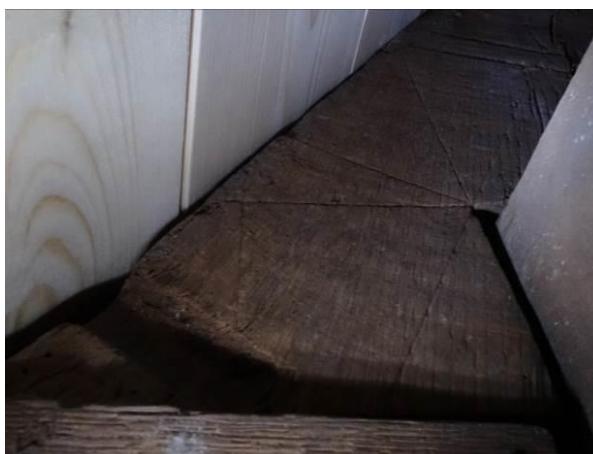
120 Uitzetlijnen, Aalmarkt 11, 1455-1456 (d)

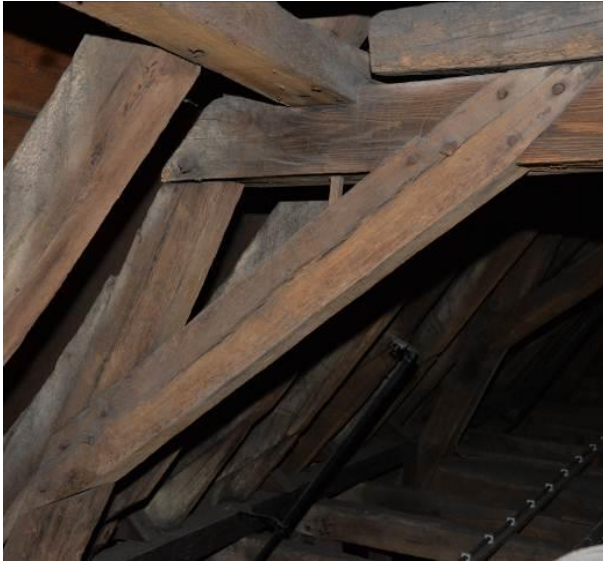
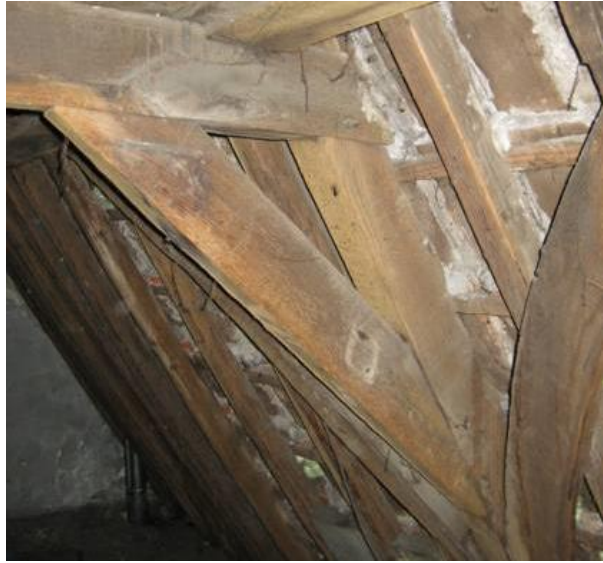
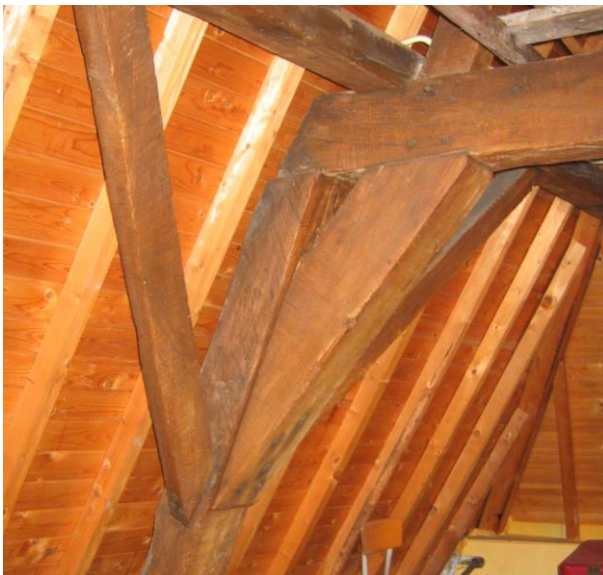
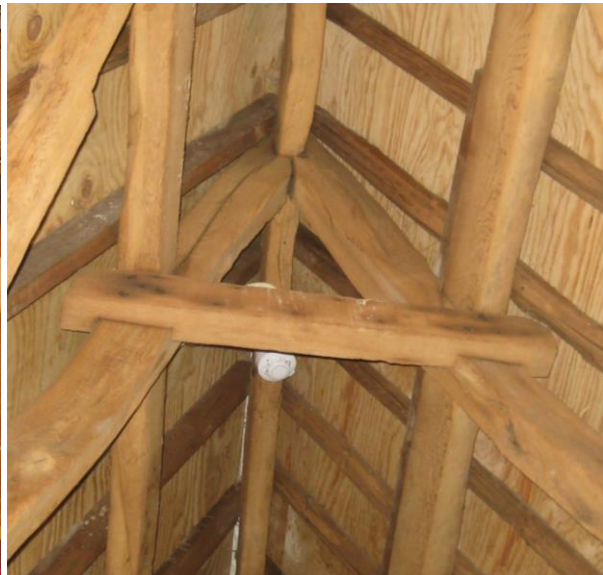
Voorbeelden verbindingstypen (afb. 129-132):

129 Pen en gat en lip, Hooglandsekerk, schip, 1393

130 Pen en gat, Breestraat 95, 1405-1411

131 Pen en gat en koud, Haarlemmerstraat 224, 1612

132 Keep, Donkersteeg 5, 1602

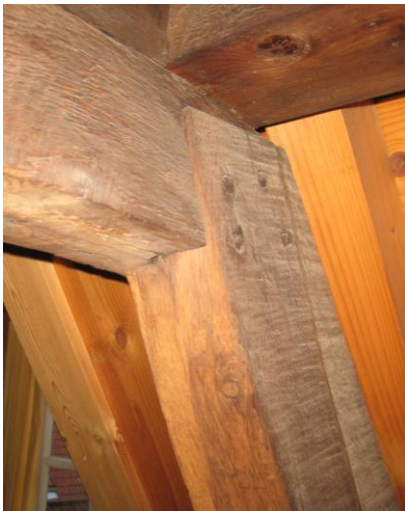
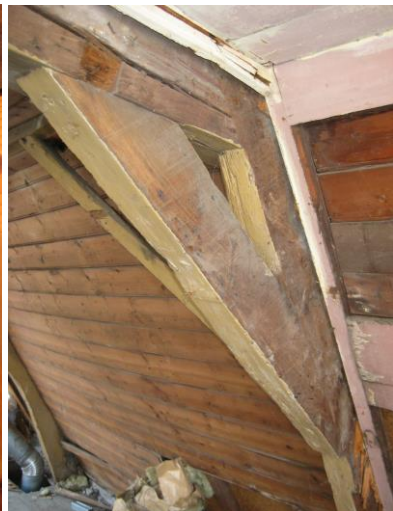
140 Pieterskerkhof 40, 1384

Een heel enkele keer werd in plaats van een gepende verbinding een gelipte verbinding toegepast vanwege een te geringe houtmaat (afb. 140-141).<sup>759</sup> Het toepassen van een gepende of gelipte verbinding is ook waargenomen bij de sporenparen, zoals wordt behandeld in de paragraaf over de dakdrager. De eikenhouten sporenparen/gespannen waren bijna altijd uitgevoerd met gepende verbindingen terwijl naaldhouten sporenparen altijd een gelipte verbinding kregen. Het onderscheid is vermoedelijk verklaarbaar door de zwaardere maat van de eiken sporen, maar mogelijk ook door de betere bewerkbaarheid van het compactere eiken.

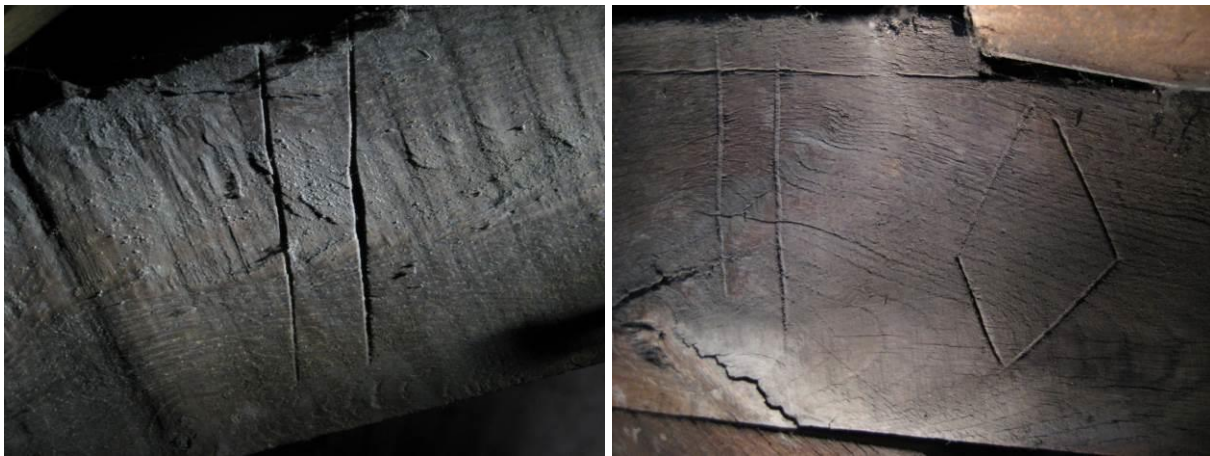
Het telmerksysteem nummerde elk spant en bij toepassing van sporenparen deze ook. Zo stond bijvoorbeeld op het eerste spant één streep: / en op het tweede spant twee strepen: //. Vrijwel altijd werd er onderscheid tussen de ene en andere zijde van het spant aangebracht, door middel van een zogenaamd richtingsteken. Als onderscheid kon bijvoorbeeld een extra teken als richtingsteken zijn toegevoegd; bij het eerste spant / aan de ene zijde en /◇ aan de andere. Bij het tweede spant werd het dan // en //◇ (afb. 148-149). Zodoende konden de gelijke onderdelen van één spant, bijvoorbeeld de korbeels, niet worden verwisseld. Complexe telmerksystemen zoals toegepast bij grote kapconstructies, bijvoorbeeld op kerken, zijn bij het onderzoek naar kappen op Leidse huizen niet aangetroffen, omdat het relatief beperkte aantal spanten en de beperkte omvang van de constructie dat niet vereiste.

148 en 149 Telmerken // en // met zogenaamd visje, ◇, als richtingsteken; Breestraat 95, 1405-1411

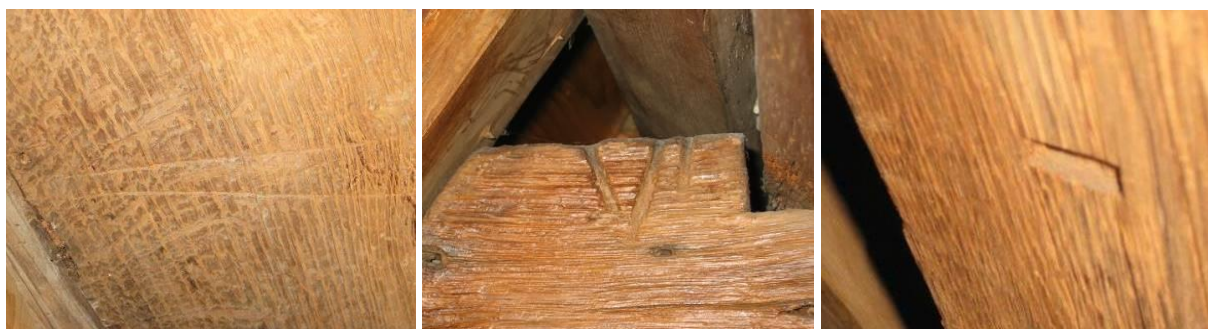
Gesneden telmerken zijn in Leiden aangetoond tussen 1347 (Breestraat 113) en 1517 (Breestraat 121) (afb. 150). Dit oudere type merk werd in de tweede helft van de 16<sup>de</sup> eeuw langzamerhand afgewisseld door gehakte telmerken.<sup>774</sup> Dit zijn met een rechte of halfronde beitel ingehakte merken. De oudste toepassingen van gehakte telmerken in Leiden zijn gehakte halvemaaanvormige merken in combinatie met gesneden merken en betreffen Pieterskerkhof 6 (het Gravensteen) uit 1463 en Steenshuur 11 uit 1488-1500. In de kap van Pieterskerkgracht 9 uit 1498 komen voor het eerst gehakte rechte telmerken voor, wel in combinatie met gesneden merken (afb. 152). In de overgangperiode tussen gesneden en gehakte merken werden in Leiden, in zeldzame gevallen, ook gezaagde merken toegepast, met Haarlemmerstraat 224 uit 1480 als voorbeeld uit de catalogus (afb. 151).<sup>775</sup>

150 Breestraat 113, 1347, gesneden    151 Haarl.straat 224, 1480, gezaagd    152 Pieterskerkgracht 9, 1498, gehakt

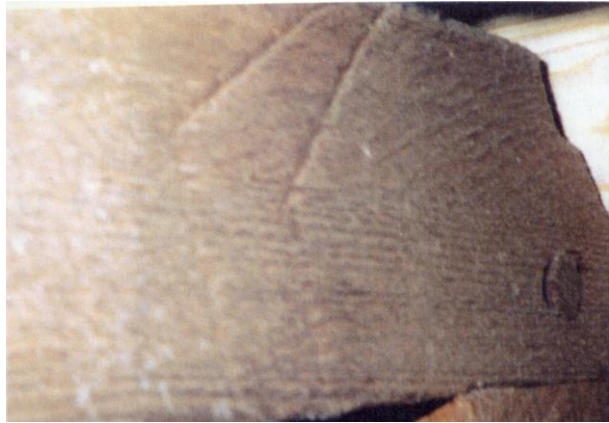
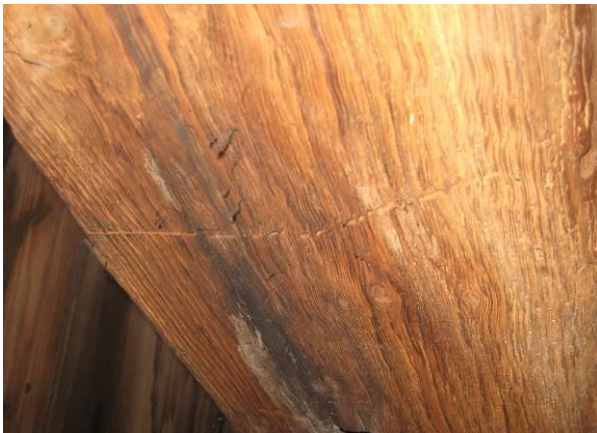
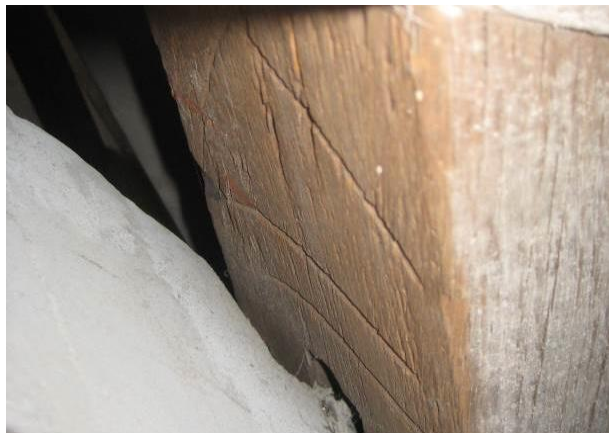
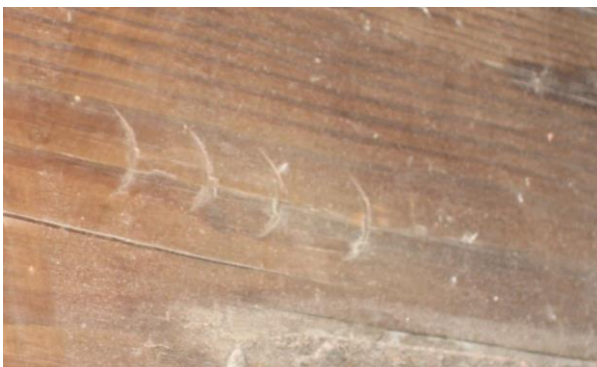
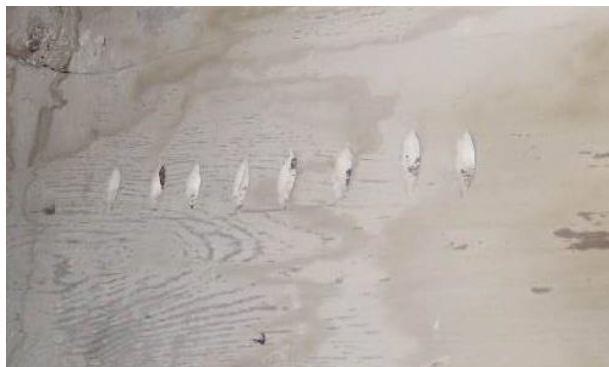
153 Breestraat 113, 1347, merk 1 met visje; /◇

154 Hooglandsekerkgracht 14, 1400-1500, merk 2; <<

155 Breestraat 161, 1435 ±6 jr, merk 1; <

156 Steenshuur 11, 1460-66, merk 2 en extra merk; //<

157 Rapenburg 67, 1760, merk 4; (((((

158 Rapenburg 6, 1668, merk 8; 00000000

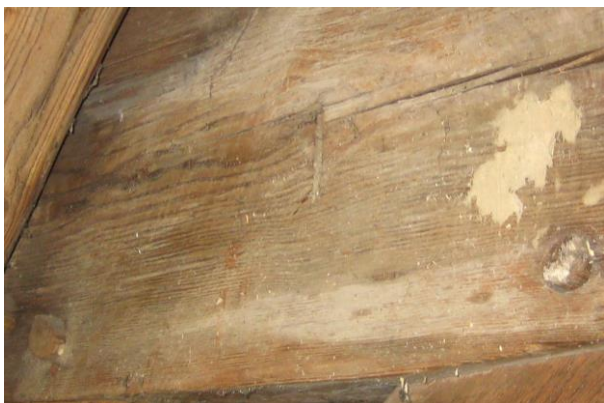
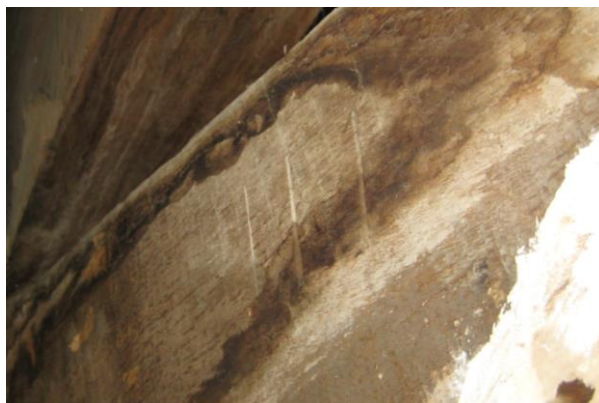
159 Oude Rijn 19, 1603, merk 1; dik I

160 Oude Rijn 19, 1603, merk 3; dun I I I

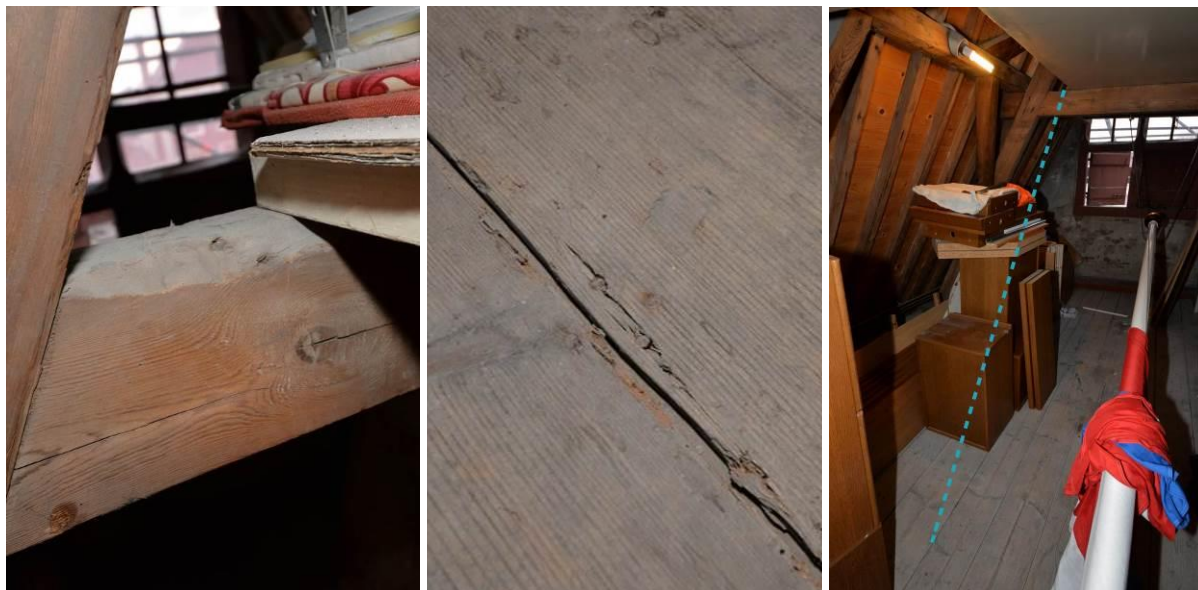
166 Rapenburg 29, 1664, nagelgaten in spantbalk van mogelijke tijdelijke afschoring (links)

167 Rapenburg 29, 1664, nagels in vloerdelen van mogelijke tijdelijke afschoring (midden)

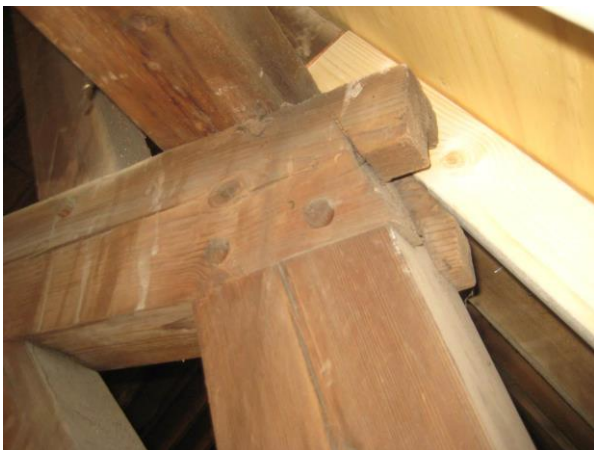
170 Rapenburg 12, 1724, deels bijgezaagde dekbalk

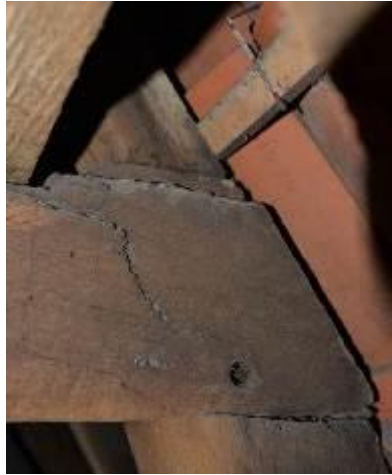
173 Breestraat 99, 1458

Een ander voorbeeld is Breestraat 99 (1458) waar bij één van de spanten een uitvulplaatje tussen een dakspoor en de dekbalk waarop het dakspoor staat was aangebracht (afb. 173). Aalmarkt 11 (1455-1456 d) heeft een uitvulklosje tussen de fliering en de keep in de dekbalk (afb. 174). De klosjes en plaatjes voor het uitvullen en uitvlakken maken het assemblagewerk van de timmerman nog steeds afleesbaar en beleefbaar.
