Universiteit
Leiden
The Netherlands

Herbouw van een koopvaarder uit het eind van de zestiende eeuw

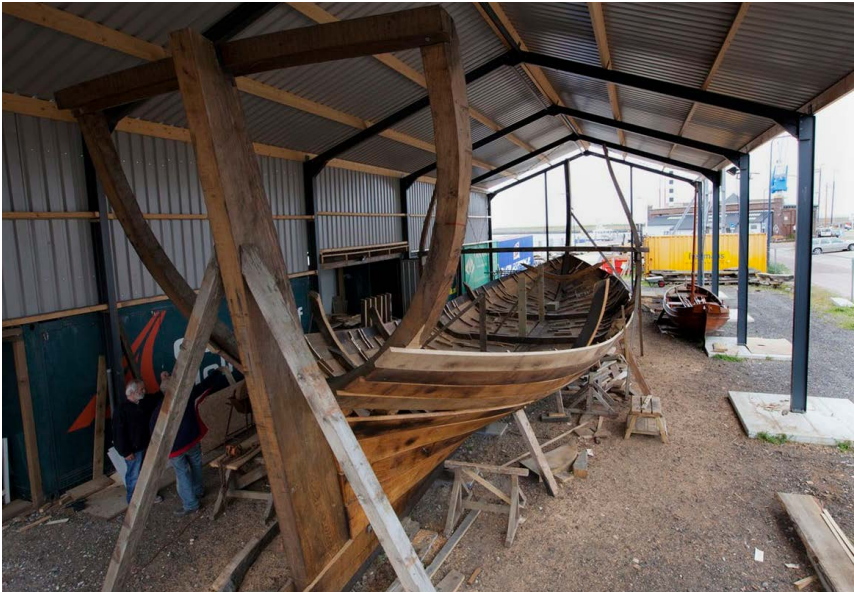
De zonder spanten gebouwde onderschaal was in 2012 gereed. Foto G. de Weerdt.
