## **De ordinaire kap : een bouwhistorische studie naar kapconstructies op Leidse huizen tussen 1300 en 1800**

# **De ordinaire kap**

**Een bouwhistorische studie naar kapconstructies  
op Leidse huizen tussen 1300 en 1800.**

**Edwin Orsel**

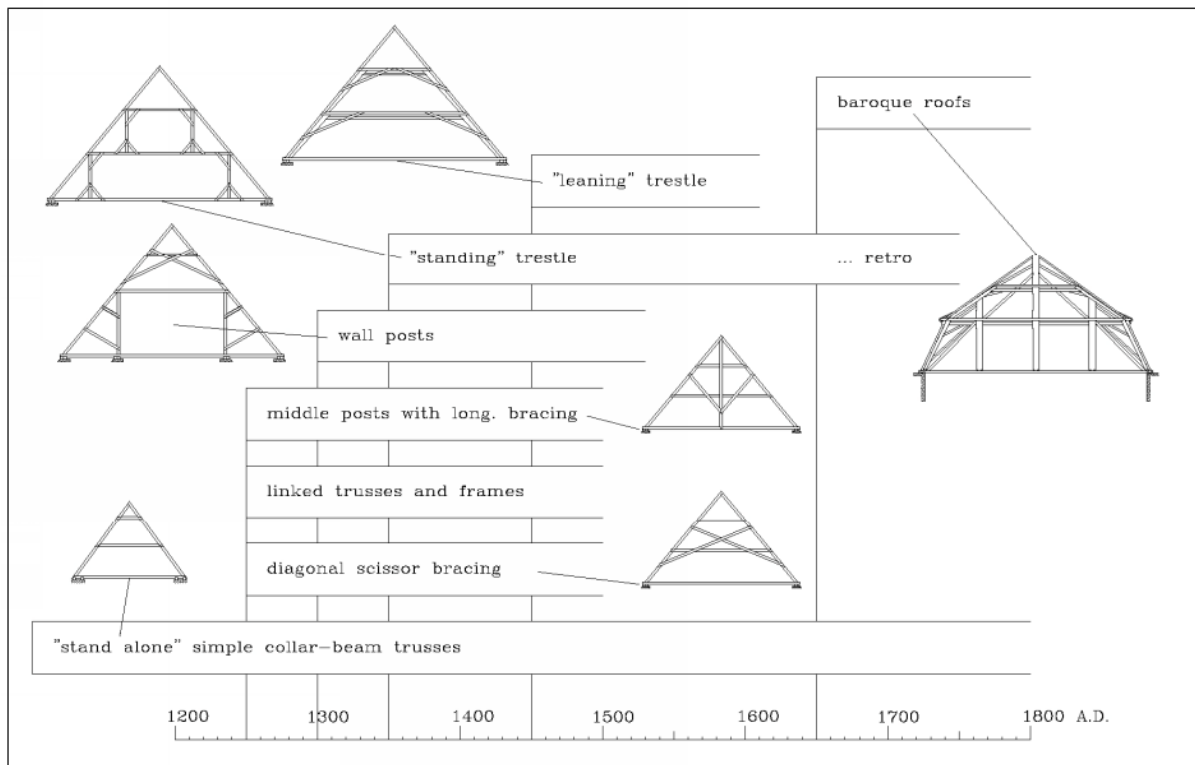
5 Typo-chronologisch schema van kapconstructies in Duitstalig Europa (Caston 2005)

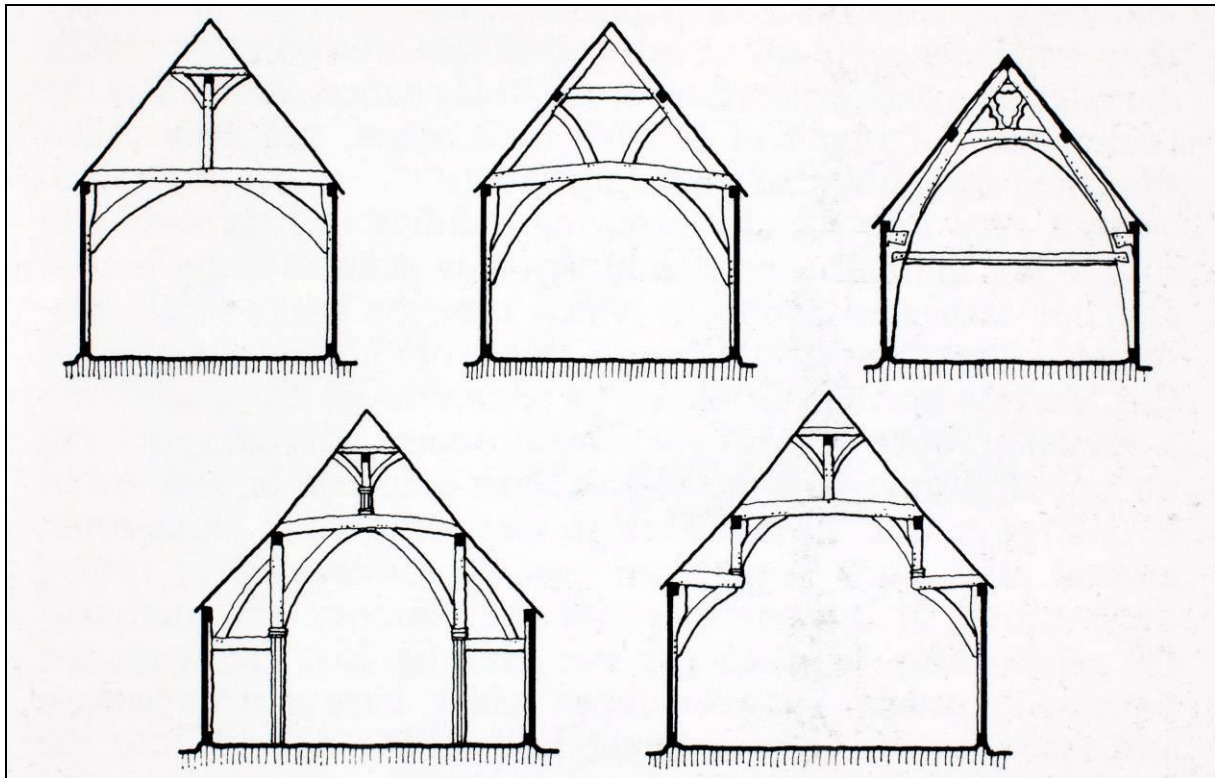
6 Overzicht van verschillende kapconstructies in Engeland (Harris 2003)

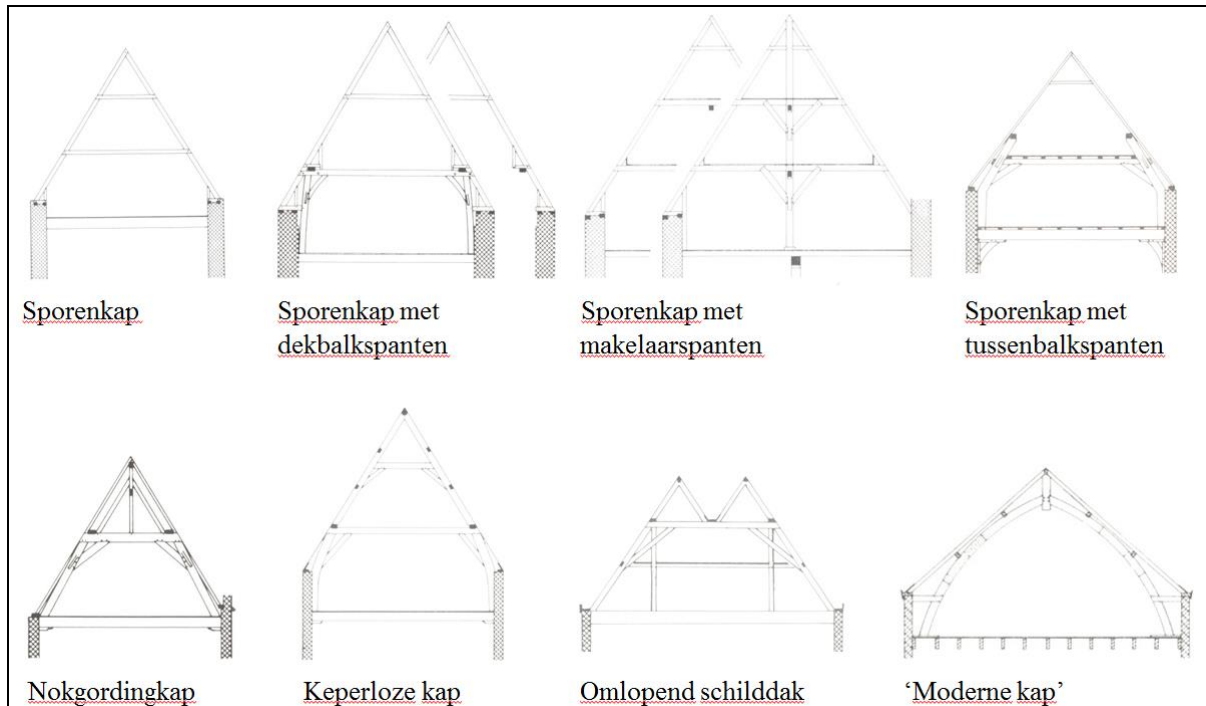
7 Kapconstructies op huizen in Nederland (Janse 1989)

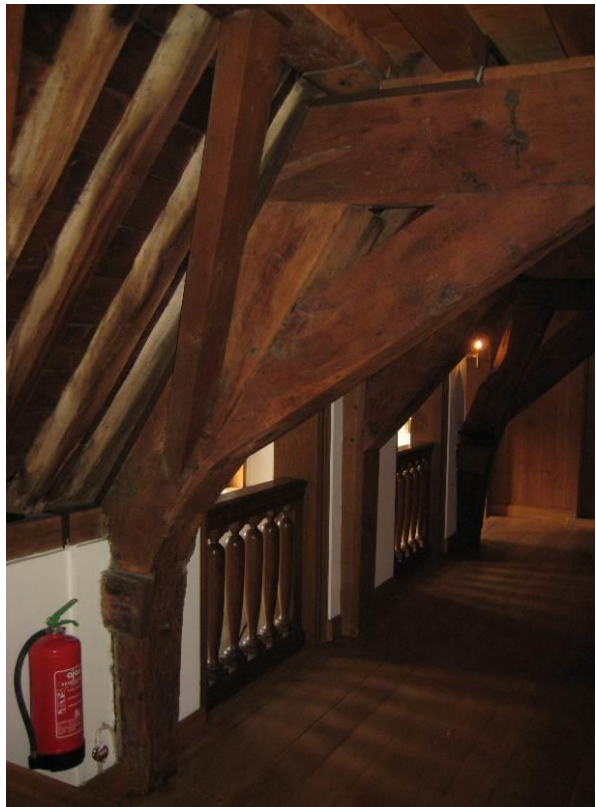
29 Breestraat 59, 1597, 'nade bocht gewassen'

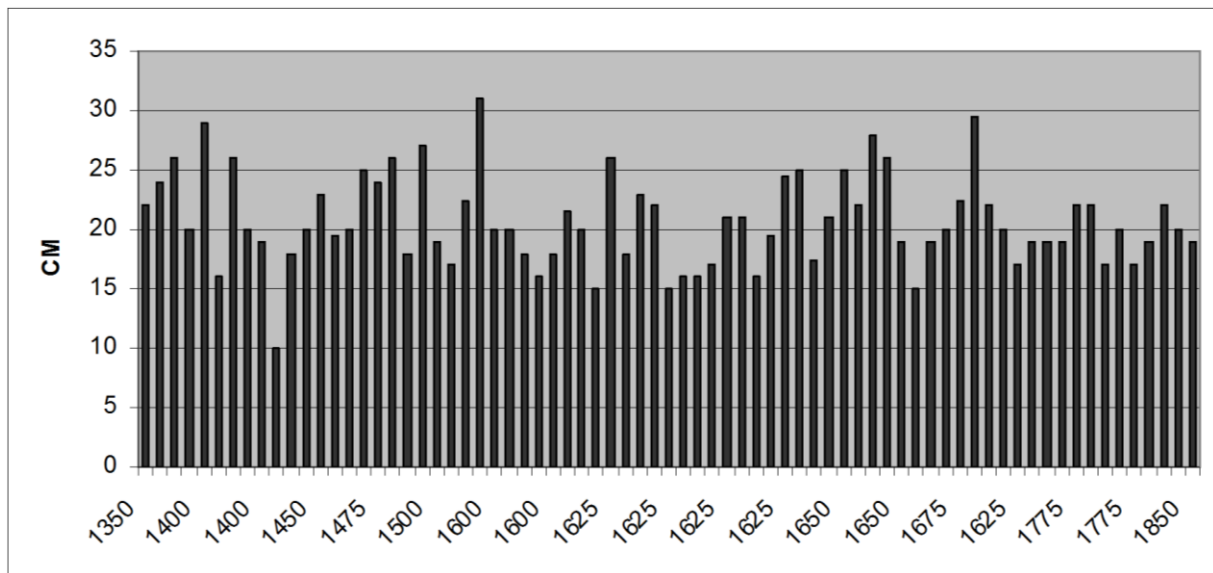
Fig. 6 Maximaal formaat dekbalk

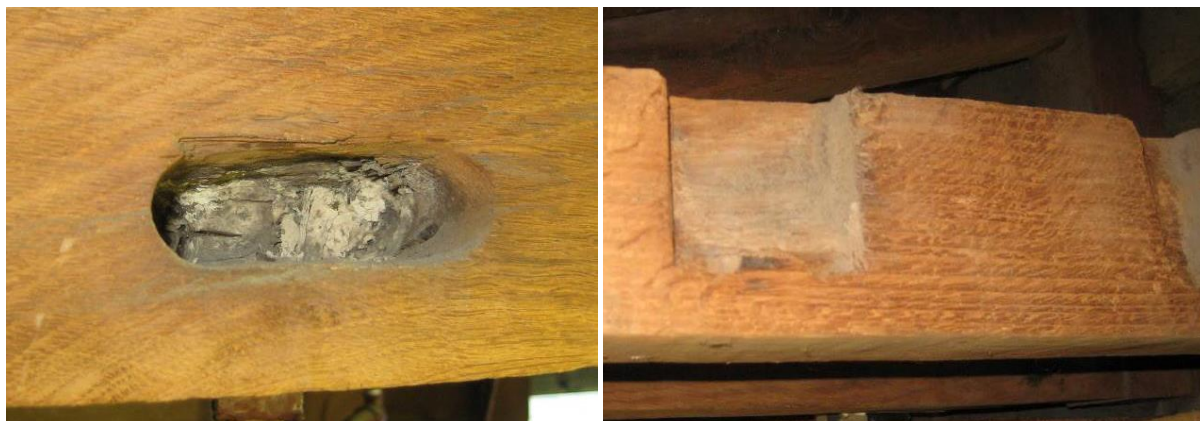
66 en 67 Pieterskerk, sacristie, kap uit 1398 (a) met ovale gaten

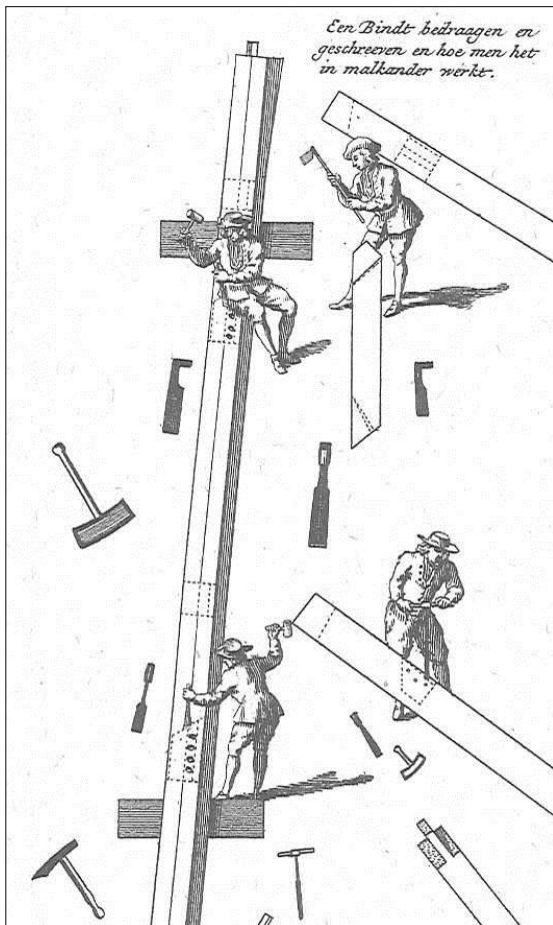
83 Timmermansgereedschappen (Natus et al. 1736)

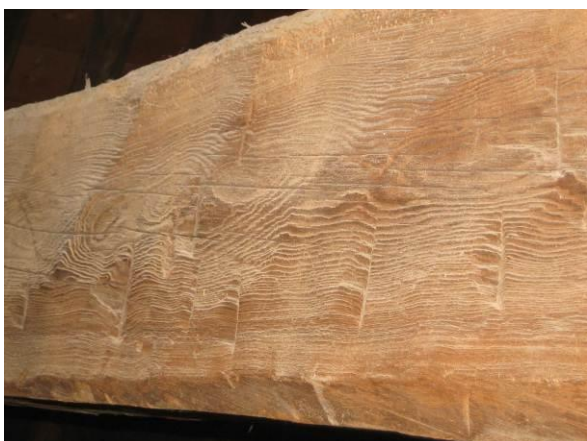
90 Afscheursporen Lammermarkt 57, na 1611

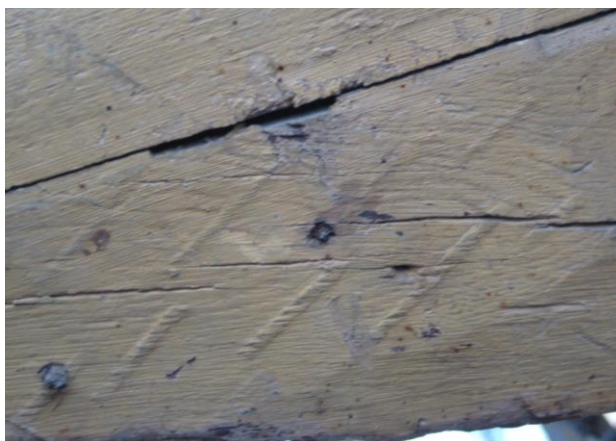
91 Sporen beschadigde bijl, Rapenburg 14, 1594

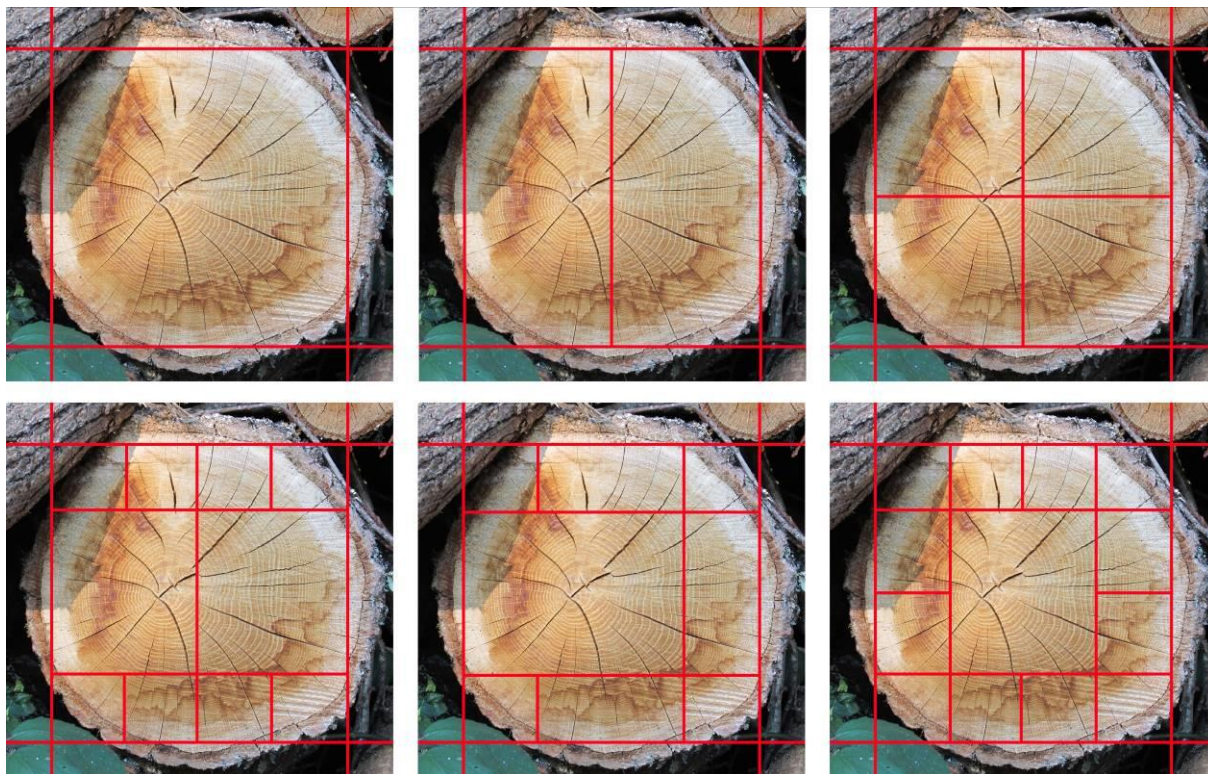
106 Voorbeelden van mogelijke opdeling van een stam door bijl en/of zaag

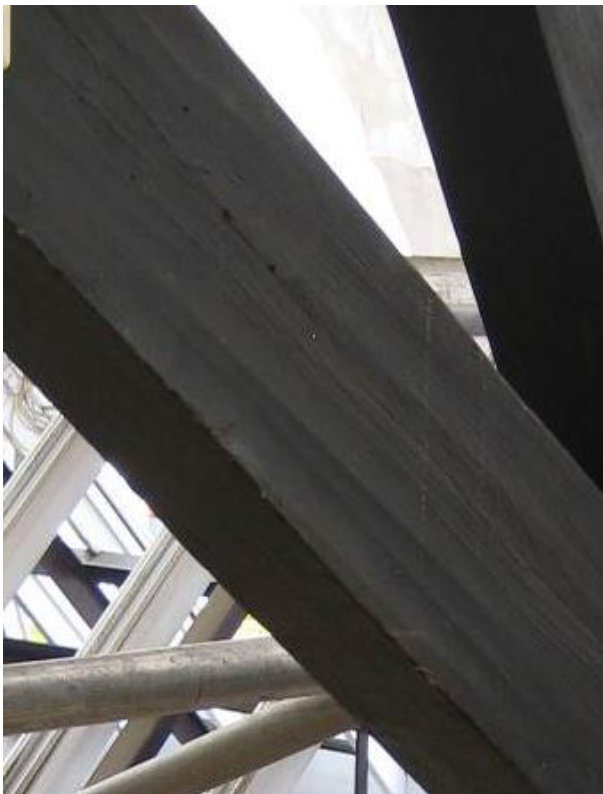
107 Sporen gerfschaaf, Hooglandsekerkgracht, 1738

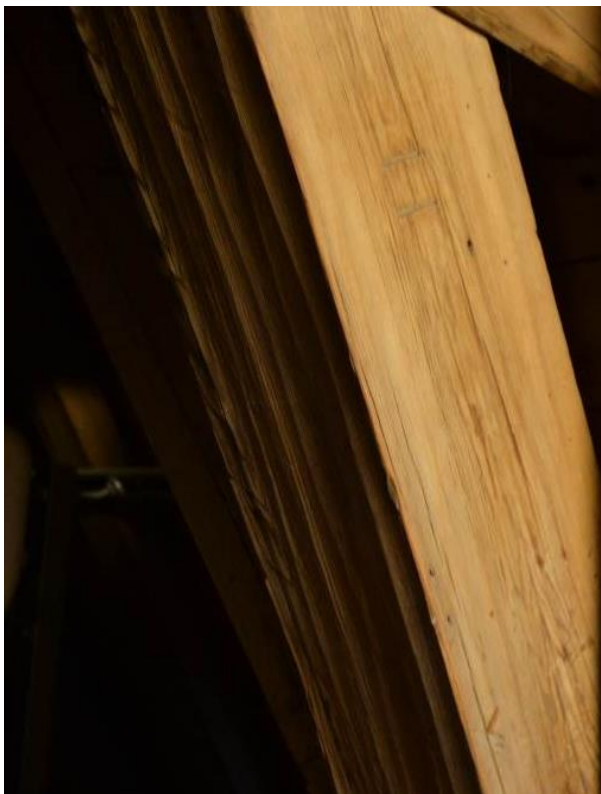
108 Schaafsporen Rapenburg 29, 1664

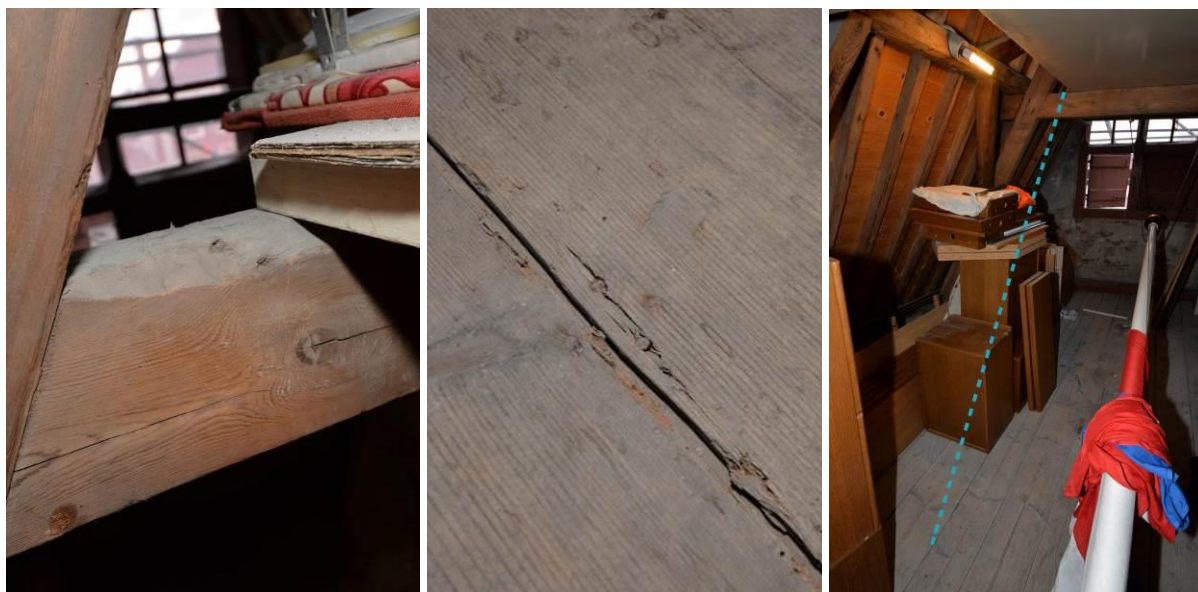
166 Rapenburg 29, 1664, nagelgaten in spantbalk van mogelijke tijdelijke afschoring (links)

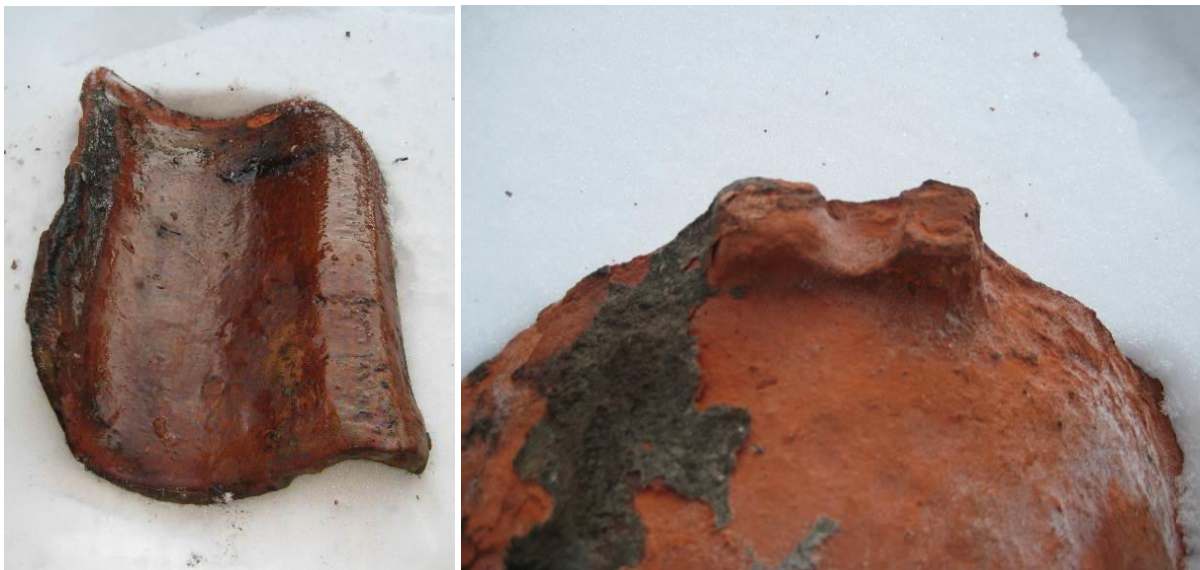
228-229 Vrij vlakke oud-Hollandse pan met holle nok van Breestraat 123 (1565/1566?)

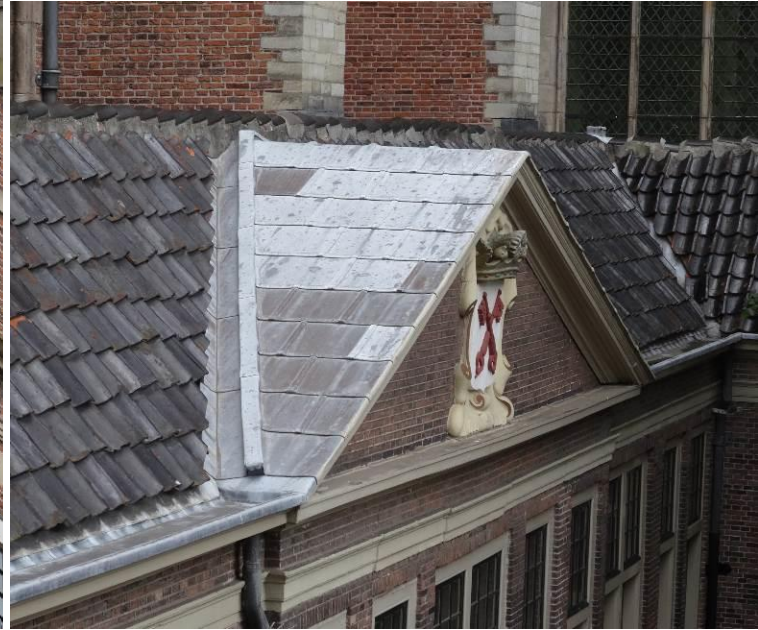
238 Loden bedekking accijnshuisjes, Nieuwstraat 22-26, 1665 (a)

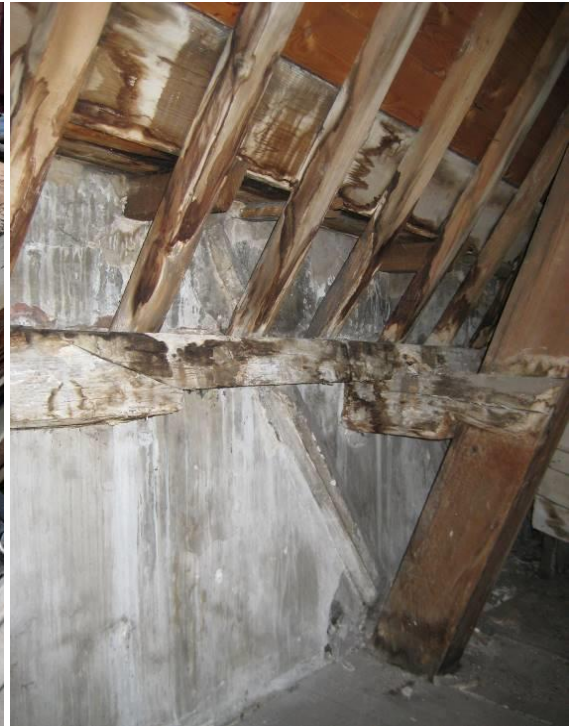
293 Haarlemmerstraat 163, 1675-1700, muurplaat voor muur

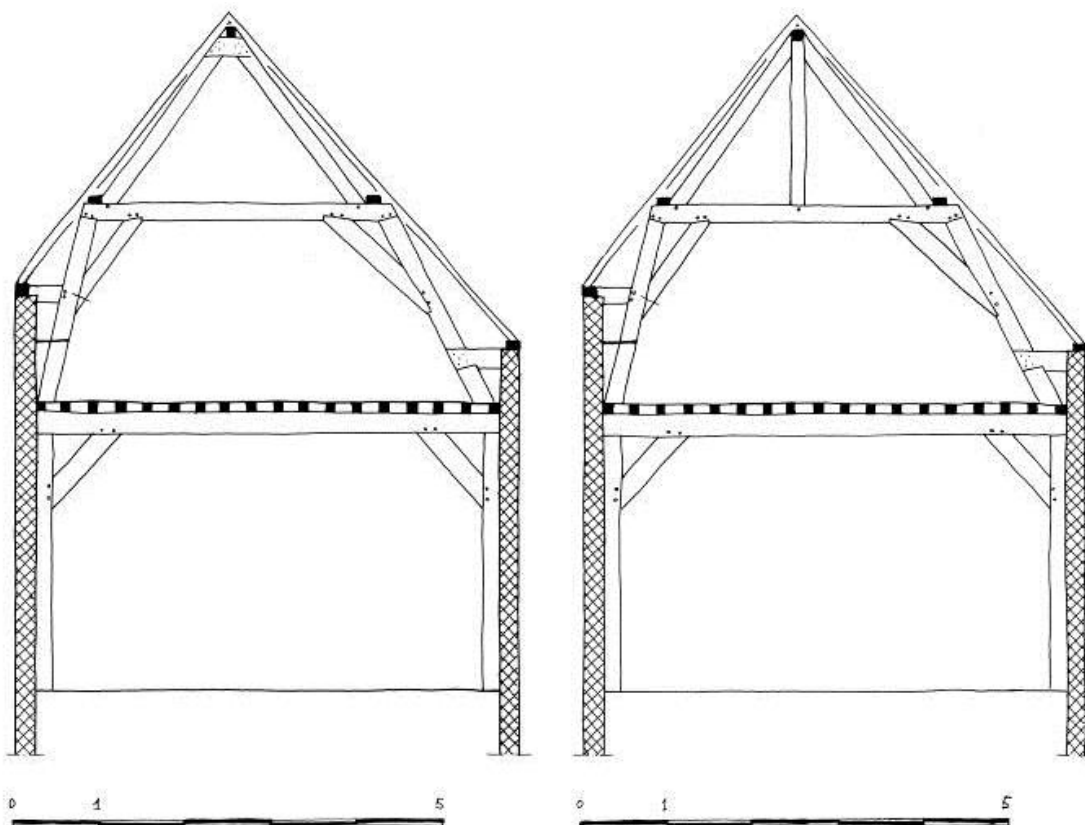
349 en 350 Rapenburg 65, 1749, het ‘normale’ spant (links) en het uiterste spant met makelaar (rechts)

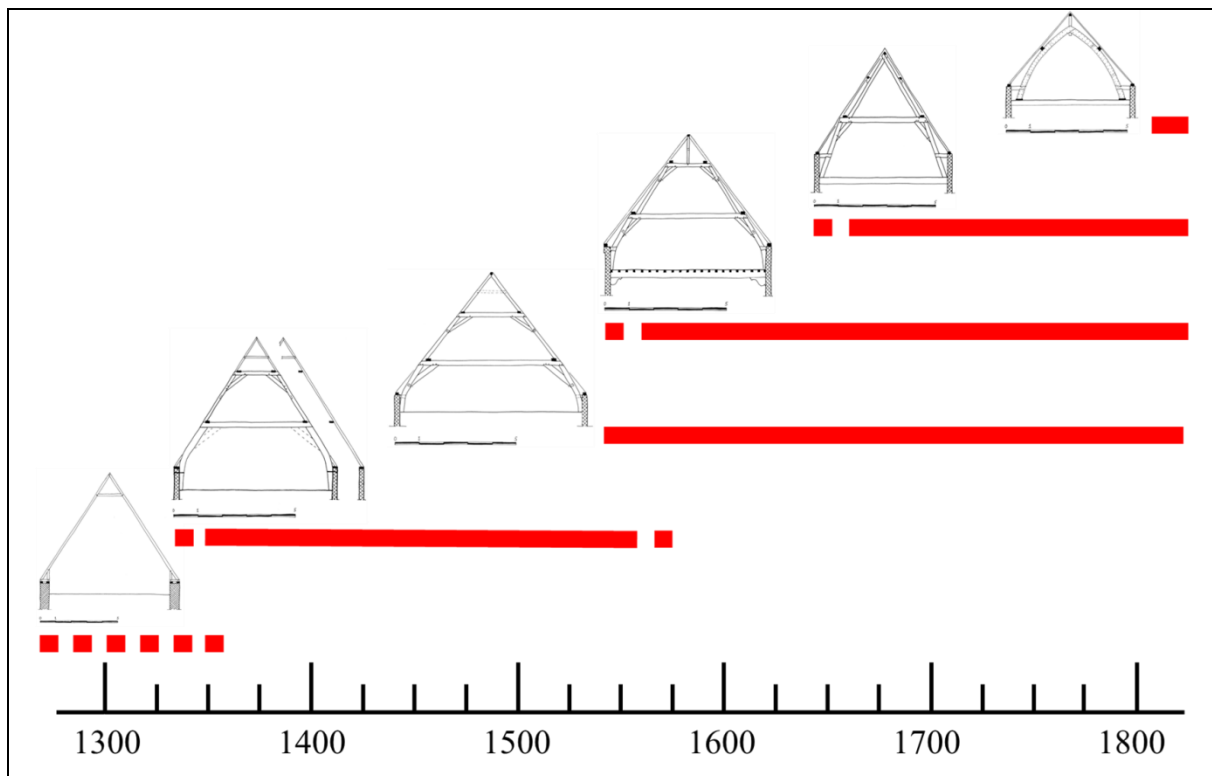
Fig. 16 Typo-chronologie van de kapconstructie op Leidse huizen tussen 1300 en 1800 (in doorsnede). De oudste vorm was de sporenkap. Deze werd opgevolgd door een kap met sporenparen ondersteund door dekbalkspanten. Rond 1545 kwamen constructies voor met dekbalkspanten en een nokgording en losse sporen. Het oudste aangetoonde type hiervan had een nokstijl om de nokgording te dragen. Tegelijk of kort daarna kwam het driehoekspant voor. Kort daarna werd ook het schaarspant toegepast. Van het begin van de 19<sup>de</sup> eeuw kwamen nieuwe spantconstructies voor, zoals het Philiberspant. De streeplijn staat voor aangetoonde voorbeelden van bepaalde constructievorm vanuit de catalogus. De stippellijn staat voor het vermoedelijk of mogelijk voorkomen. Voor de constructies met spanten zijn relevante voorbeelden uit de catalogus geselecteerd. Hierdoor kunnen bijvoorbeeld variaties of elementen zoals windschoren niet zijn weergegeven.
