# **De ordinaire kap**

**Een bouwhistorische studie naar kapconstructies  
op Leidse huizen tussen 1300 en 1800.**

**Edwin Orsel**

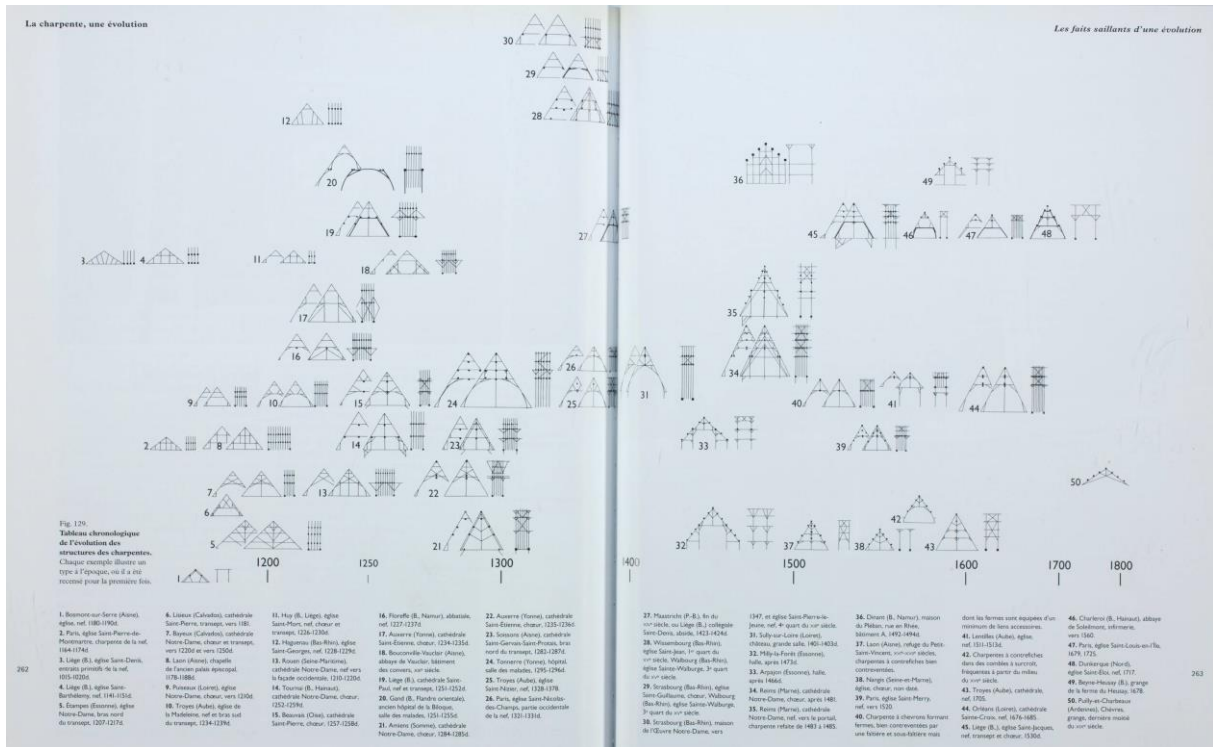
4 Typo-chronologisch schema van kapconstructies in België en Noord-Frankrijk (Hoffsummer 2002)

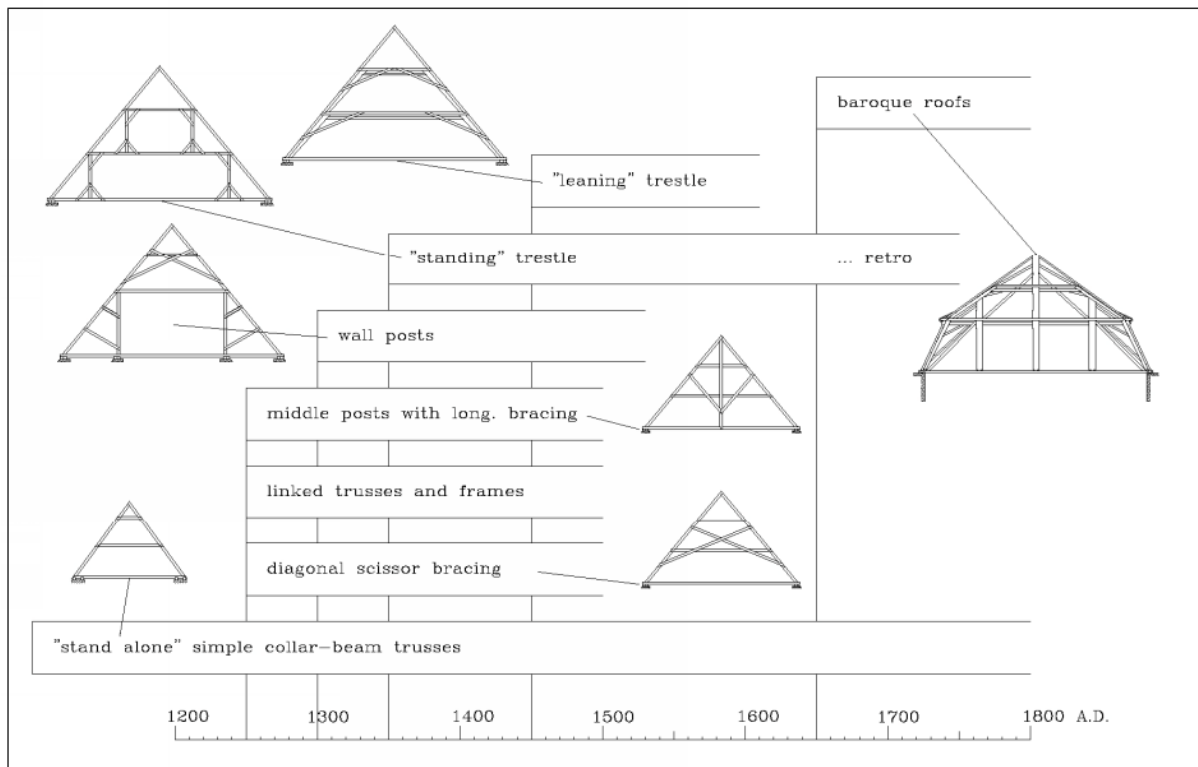
5 Typo-chronologisch schema van kapconstructies in Duitstalig Europa (Caston 2005)

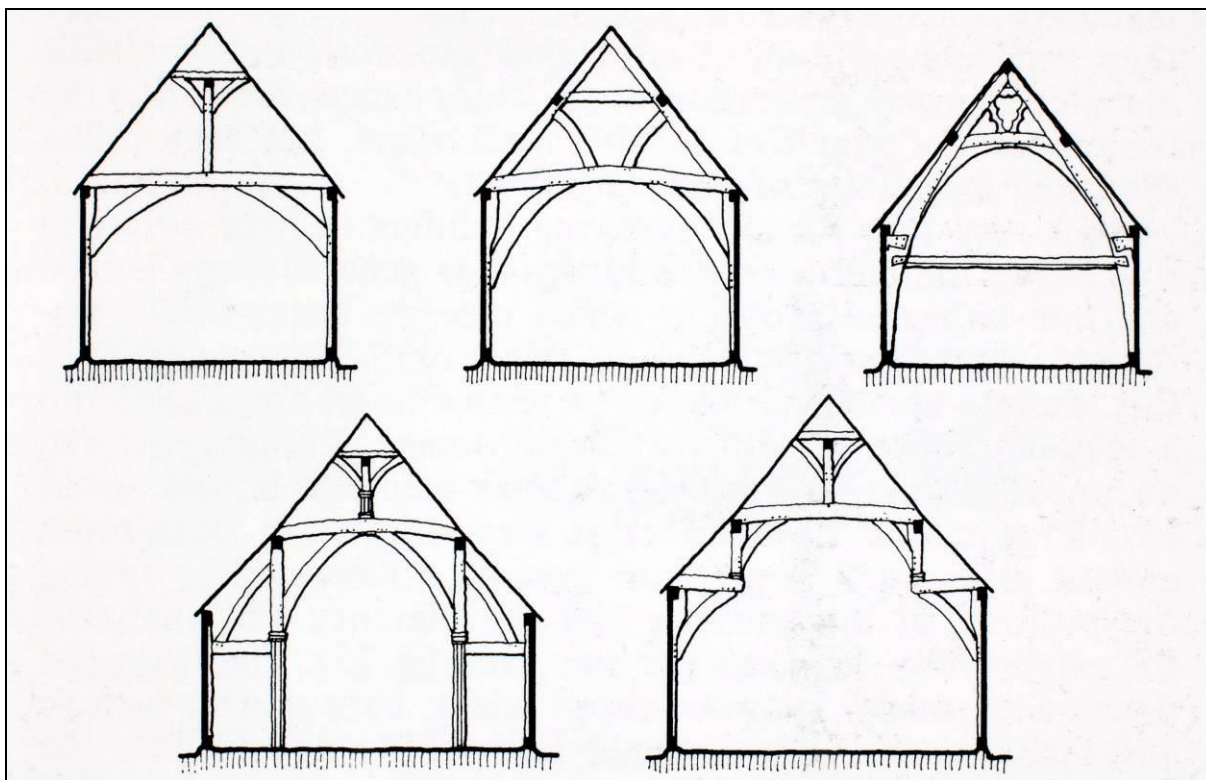
6 Overzicht van verschillende kapconstructies in Engeland (Harris 2003)

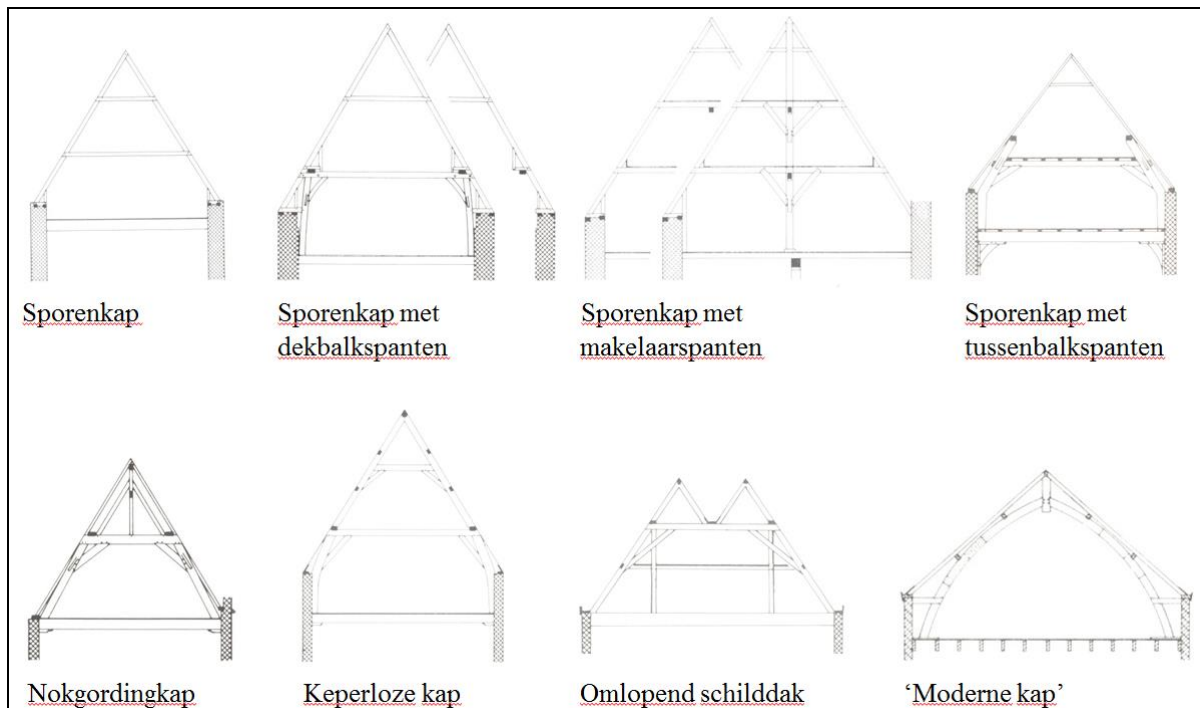
7 Kapconstructies op huizen in Nederland (Janse 1989)

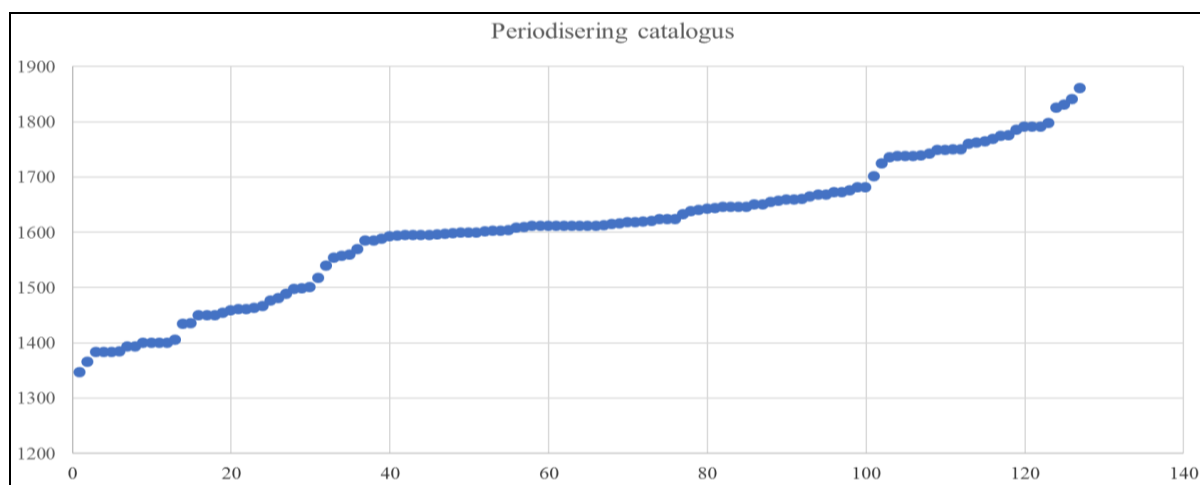
Fig. 1 Spreiding in tijd van de kapconstructies in de catalogus. Elke stip betreft één van de 127 kapconstructies

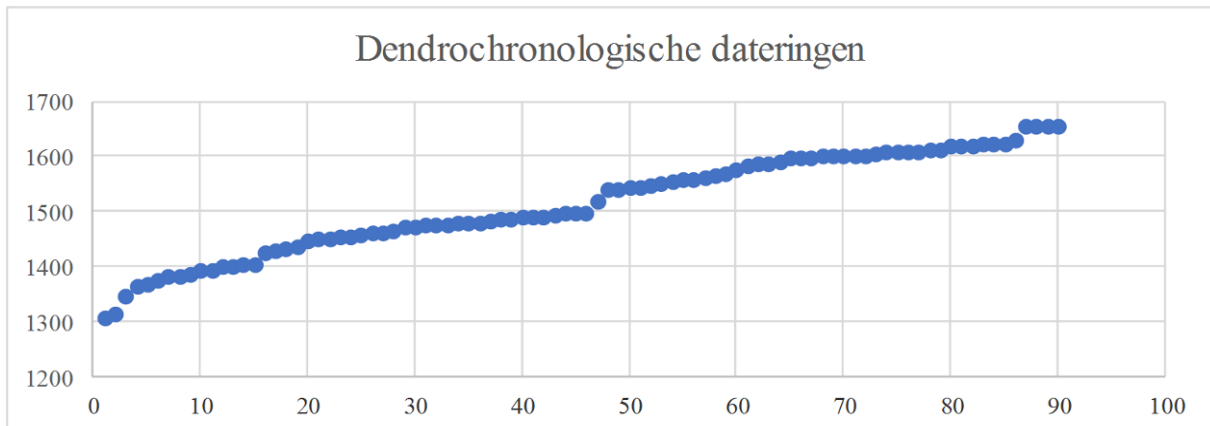
Fig. 3 Spreiding in tijd van dendrochronologische resultaten, elke stip is één van de 90 onderzochte gebouwdelen

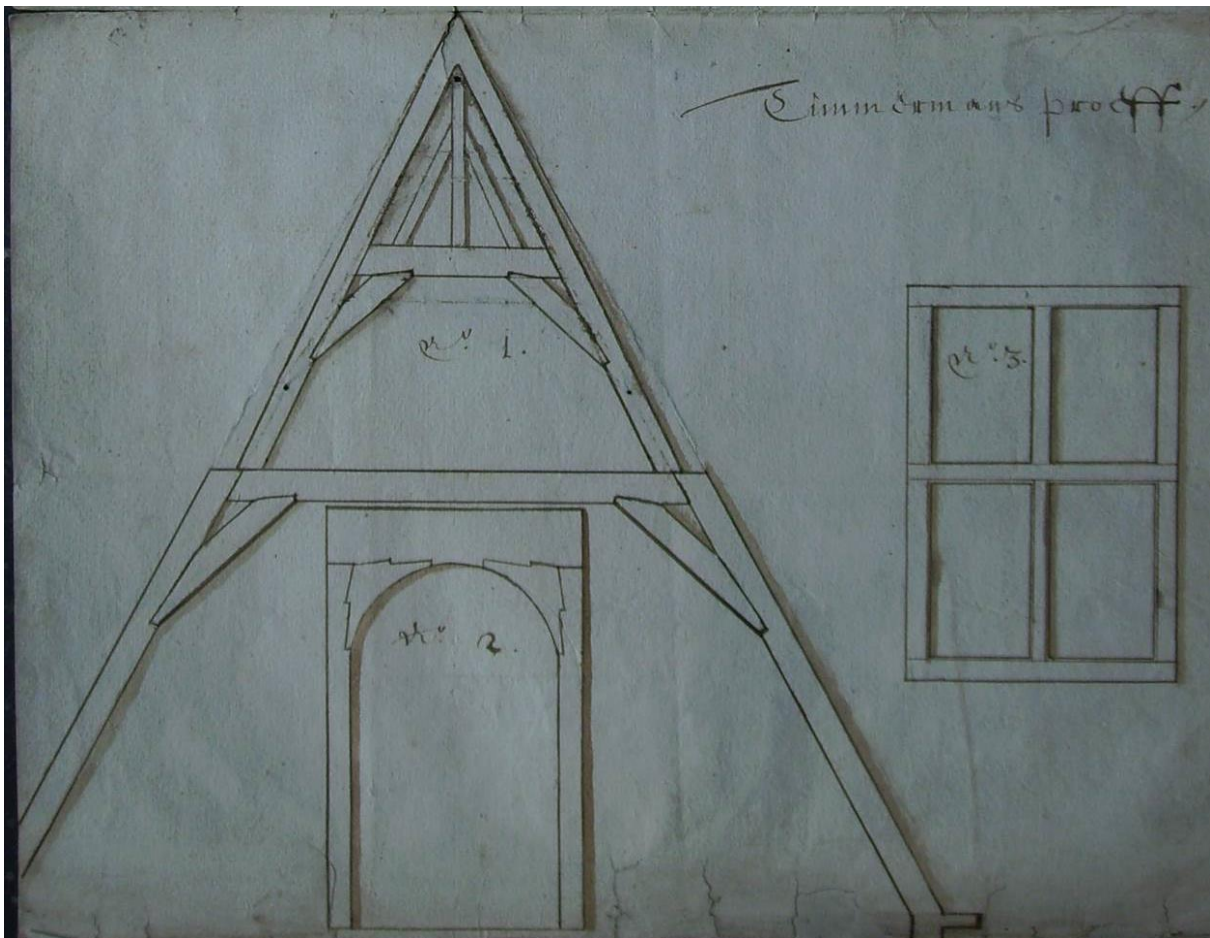
25 Timmermansproef van het Haarlemse St.-Jozefsgilde, 17<sup>de</sup> eeuw (NHAH)

De gildeproef voor de timmerlieden betrof in 1615 een gebonden bint en een kruiskozijn: ‘degenigen die van nu voorstaen int gild versoucken te comen gehouden sullen sijn te maecken, te weten de timmerluyden twee stucken werck, namentlic een gebonden bint met dubbelde pennen wel in sijn vijfsteek. Item een cruijscajsijn met dobbele spongen wel in syn viercant met dobbele veijnsters daer ingewrocht’.<sup>310</sup> Na het met goed gevolg afleggen van de proef en betaling van de oorkondspenning, de jaarlijkse contributie, werd de timmerman als meestertimmerman aangenomen in het gilde. De Leidse proef met een kruiskozijn en een spant met dubbele pennen was vergelijkbaar met veel andere steden: Amsterdam, Antwerpen, Arnemuiden, Bergen op Zoom, Breda, Delft, Goes, Gouda, Groningen, Haarlem, ’s-Hertogenbosch, Hoorn, Nijmegen, Rotterdam, Tholen en Zutphen.<sup>311</sup> Met de dubbele pennen van het gebint zal een uitvoering met een enkele pen- en gatverbinding aan beide uiteinden van het korbeel bedoeld zijn geweest. Dubbele pennen in een verbinding, zoals De Vries suggereert, kwamen in Leiden namelijk slechts voor in zware houtconstructies van bijvoorbeeld kerken.<sup>312</sup> De gedocumenteerde voorbeelden in de catalogus hebben allemaal enkele pennen.

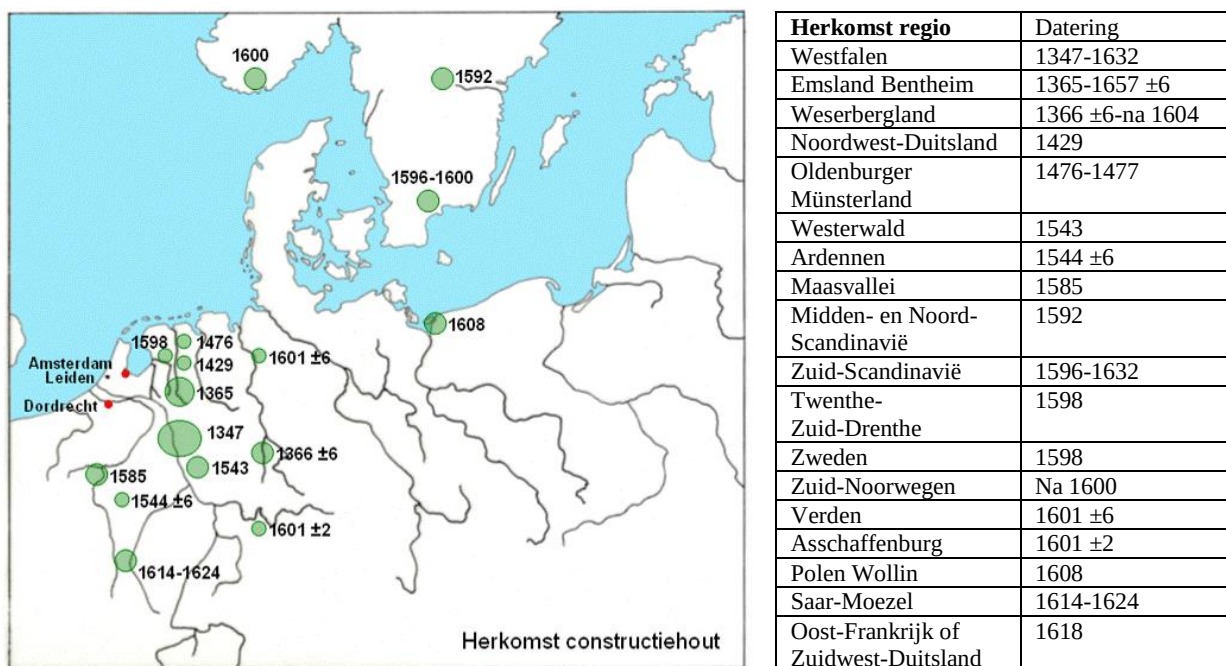
27 Herkomstgebieden constructiehout Leiden op basis van uitkomsten dendrochronologisch onderzoek

Dendrochronologisch onderzoek geeft ook een indicatie voor de herkomst van het onderzochte hout. Op basis hiervan kan onderzoek worden gedaan waar het toegepaste bouwhout vandaan kwam, het zogenaamde dendro-provenancing, en naar de handelsstromen (afb. 27).<sup>393</sup> Problematisch hierbij is dat bepaalde standaardcurves niet de herkomst of groeiplaats van het hout weergeven, maar de plaats waar het werd verhandeld of waar het werd onderzocht.<sup>394</sup> Zo is ondertussen voor in Leiden dendrochronologisch onderzocht hout een 'Leidse curve' opgesteld, terwijl dit hout niet in of zelfs in de buurt van Leiden zijn herkomst had.<sup>395</sup> Gezien deze problematiek en een relatief beperkt aantal gegevens is terughoudendheid geboden, maar kunnen de gegevens wel een eerste indicatie geven over de herkomstgebieden van het onderzochte hout. Indien de dendrochronologische gegevens van de kapconstructies worden bekeken, is een duidelijke tendens herkenbaar. Deze tendens geldt ook voor andere Leidse dendrochronologische monsters zoals uit balklagen, waarbij steeds sprake is van een beperkte variatie in datering. Zo is het oudste Scandinavische eikenhout uit een Leidse kapconstructie gedateerd in 1598 (Nieuwe Rijn 28), terwijl de oudste constructie met Scandinavisch eikenhout de balklaag van Herensteeg 15 is uit 1592, dus vrijwel overeenkomstig.

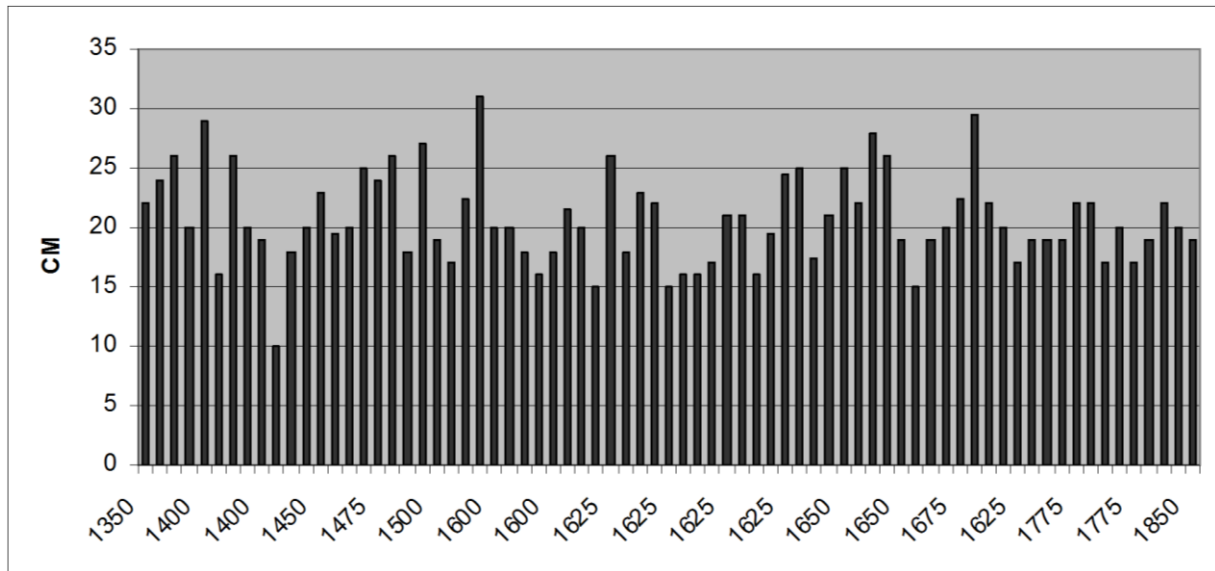
Fig. 6 Maximaal formaat dekbalk

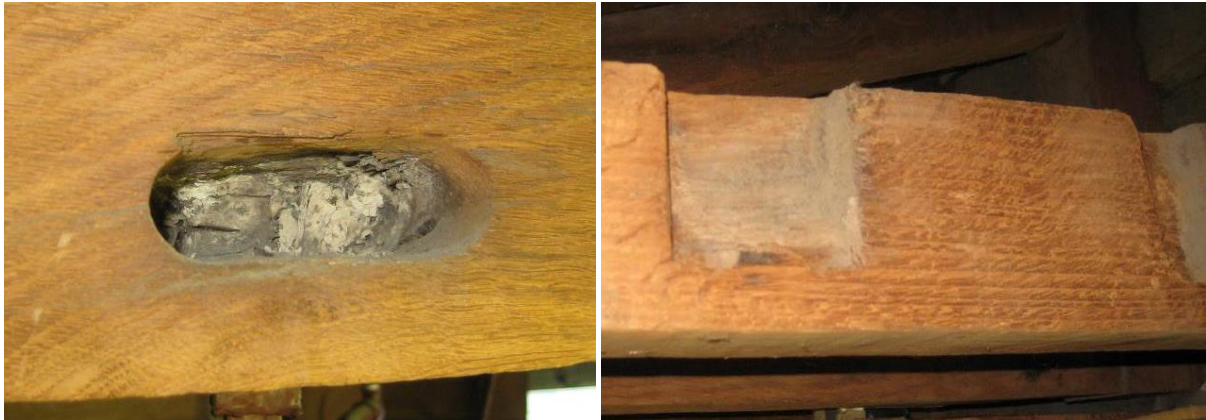
66 en 67 Pieterskerk, sacristie, kap uit 1398 (a) met ovale gaten

Volgens buitenlandse literatuur kwamen naast de vlotgaten toch ook wisgaten voor om hout te splijten.<sup>641</sup> Deze wisgaten zijn herkenbaar aan twee vlak naast elkaar geboorde gaten, waartussen wiggen werden ingeslagen. Als voorbeeld werden elementen in de kap uit 1382/83 (d) van de St.-Blasiuskerk in Regensburg aangehaald. Ook in Leiden is dit type gaten aangetroffen. De eikenhouten onderdelen van de kapconstructie van het (afgeplatte) torentje van de sacristie van de Pieterskerk uit 1398 (a) heeft meerdere reeksen van deze ovale gaten, gesplitst en ongesplitst (afb. 66-67).<sup>642</sup> Het blijft onduidelijk of dit wisgaten zijn, omdat het hout niet gespleten is. Het kunnen toch vlotgaten zijn of bijvoorbeeld pengaten van tijdelijke bouwwerken op de houtvloten.<sup>643</sup>

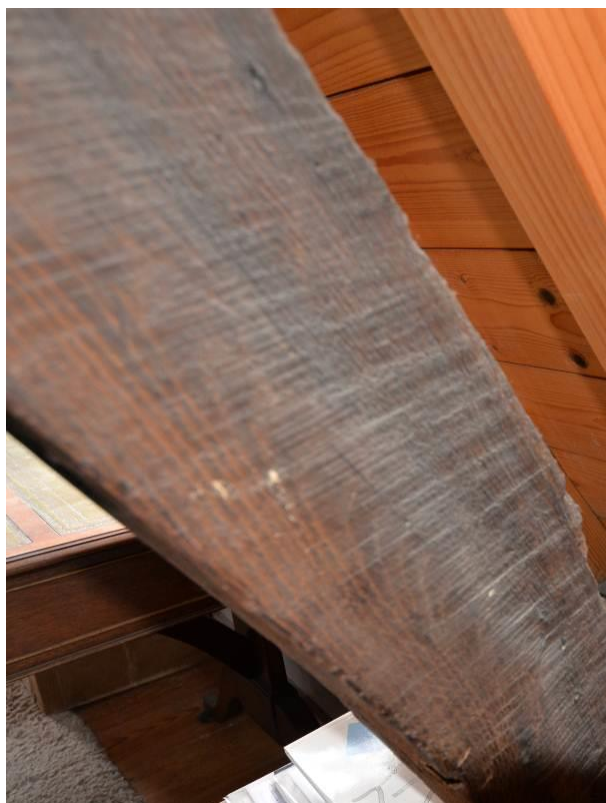
92 Handzaagsporen Pieterskerkhof 40, 1384

Op een in de lengte door te zagen balk, ten behoeve van twee flieringen, zijn twee parallelle ingekraste lijnen aangetroffen waartussen door moest worden gezaagd. Gezaagd hout laat zich herkennen aan onregelmatig verlopende, enigszins parallelle, groeven op het oppervlak (afb. 92-95).<sup>686</sup>

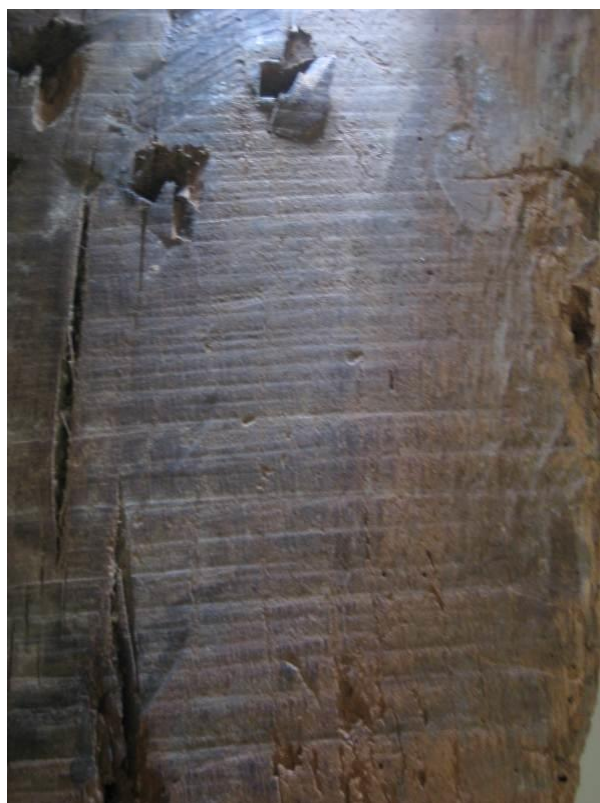
93 Handzaagsporen Hooigracht 67, 1450

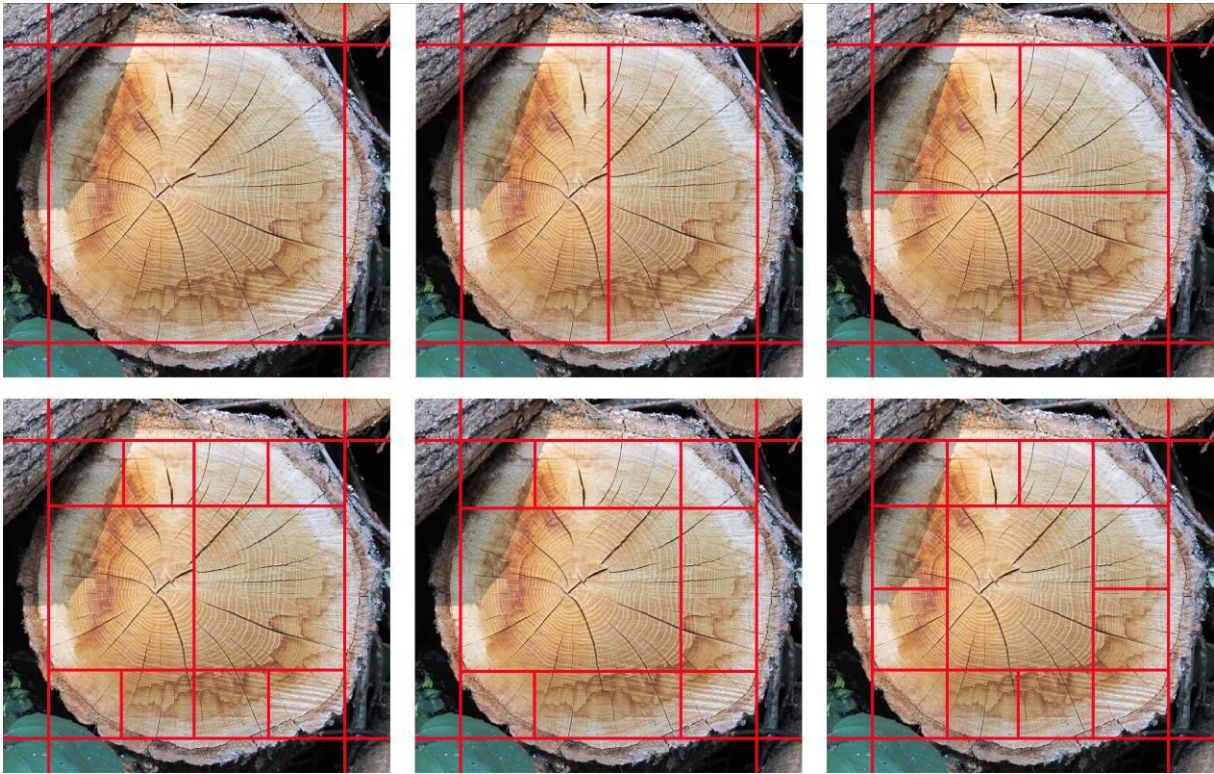
106 Voorbeelden van mogelijke opdeling van een stam door bijl en/of zaag

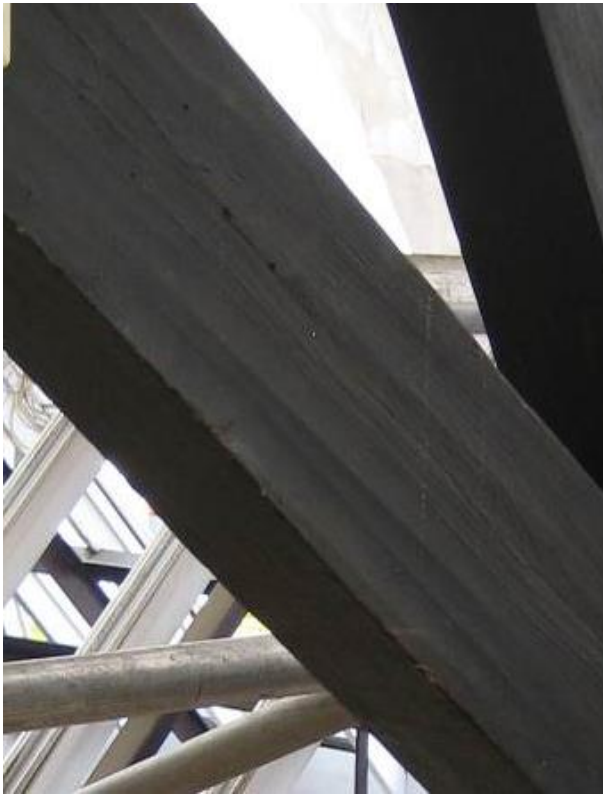
107 Sporen gerfschaaf, Hooglandsekerkgracht, 1738

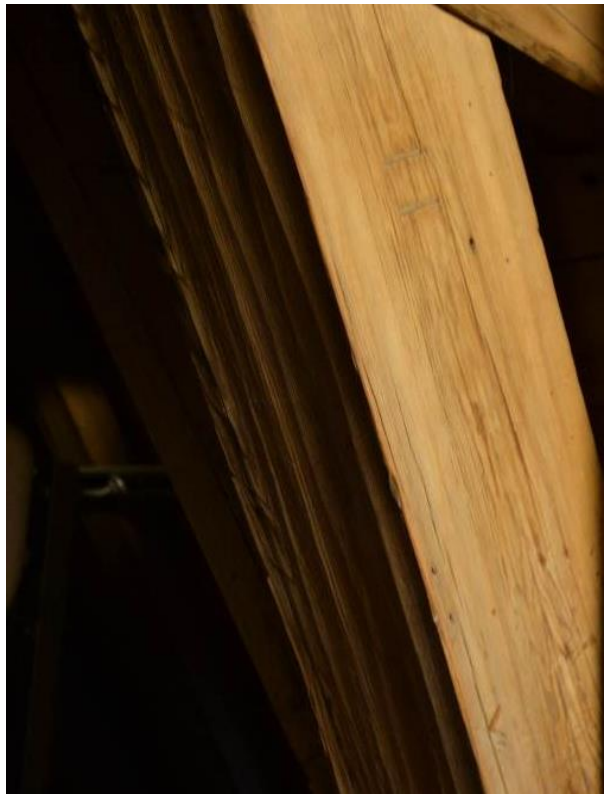
108 Schaafsporen Rapenburg 29, 1664

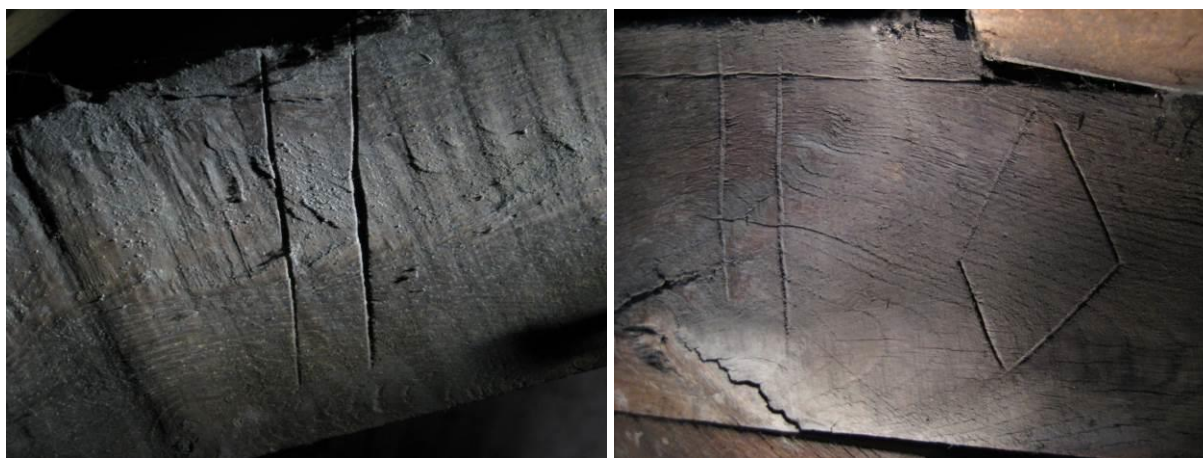
148 en 149 Telmerken // en // met zogenaamd visje, ◇, als richtingsteken; Breestraat 95, 1405-1411

Het telmerksysteem nummerde elk spant en bij toepassing van sporenparen deze ook. Zo stond bijvoorbeeld op het eerste spant één streep: / en op het tweede spant twee strepen: //. Vrijwel altijd werd er onderscheid tussen de ene en andere zijde van het spant aangebracht, door middel van een zogenaamd richtingsteken. Als onderscheid kon bijvoorbeeld een extra teken als richtingsteken zijn toegevoegd; bij het eerste spant / aan de ene zijde en /◇ aan de andere. Bij het tweede spant werd het dan // en //◇ (afb. 148-149). Zodoende konden de gelijke onderdelen van één spant, bijvoorbeeld de korbeels, niet worden verwisseld. Complexe telmerksystemen zoals toegepast bij grote kapconstructies, bijvoorbeeld op kerken, zijn bij het onderzoek naar kappen op Leidse huizen niet aangetroffen, omdat het relatief beperkte aantal spanten en de beperkte omvang van de constructie dat niet vereiste.

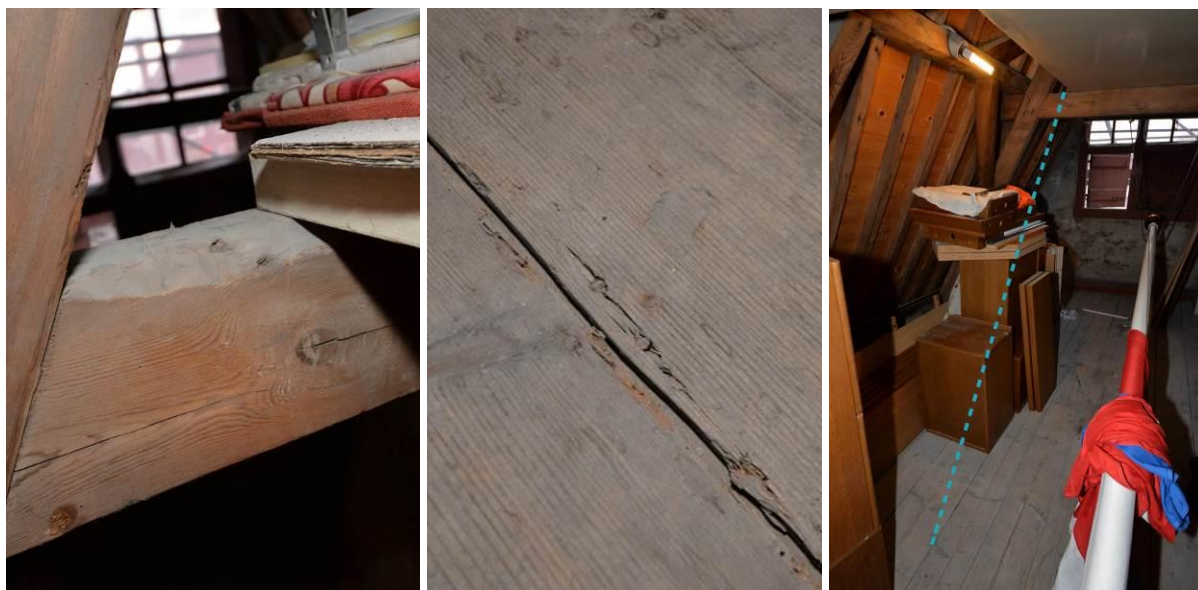
166 Rapenburg 29, 1664, nagelgaten in spantbalk van mogelijke tijdelijke afschoring (links)

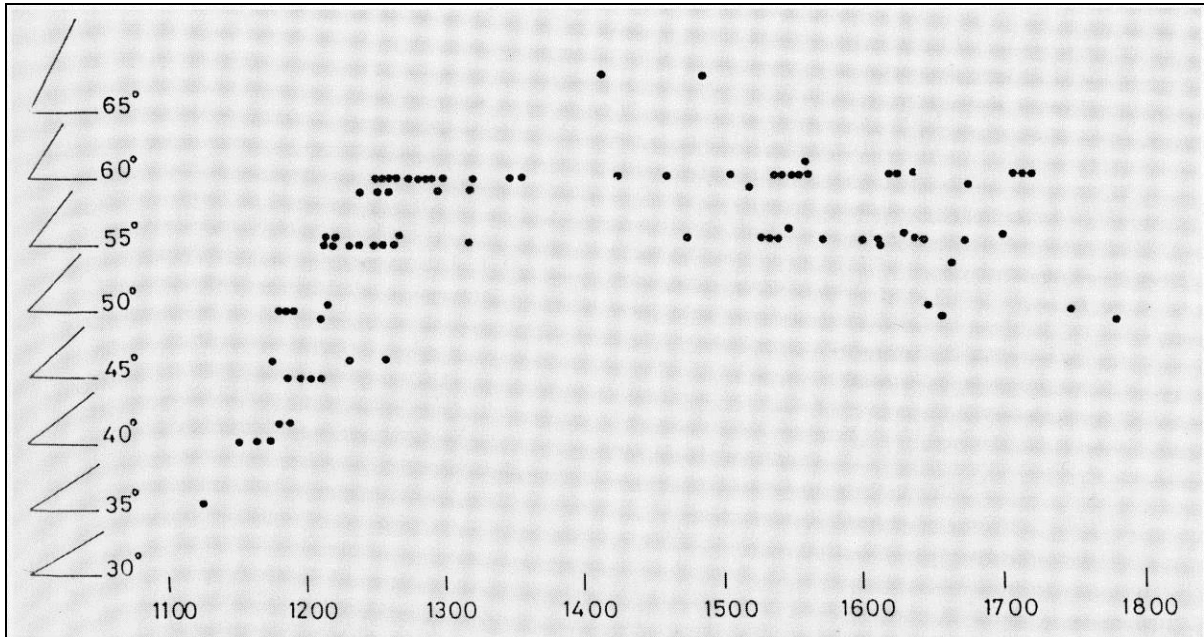
Fig. 10 Dakhellingshoeken in België en Noord-Frankrijk tussen 1100 tot 1800 (Hoffsummer 2002)

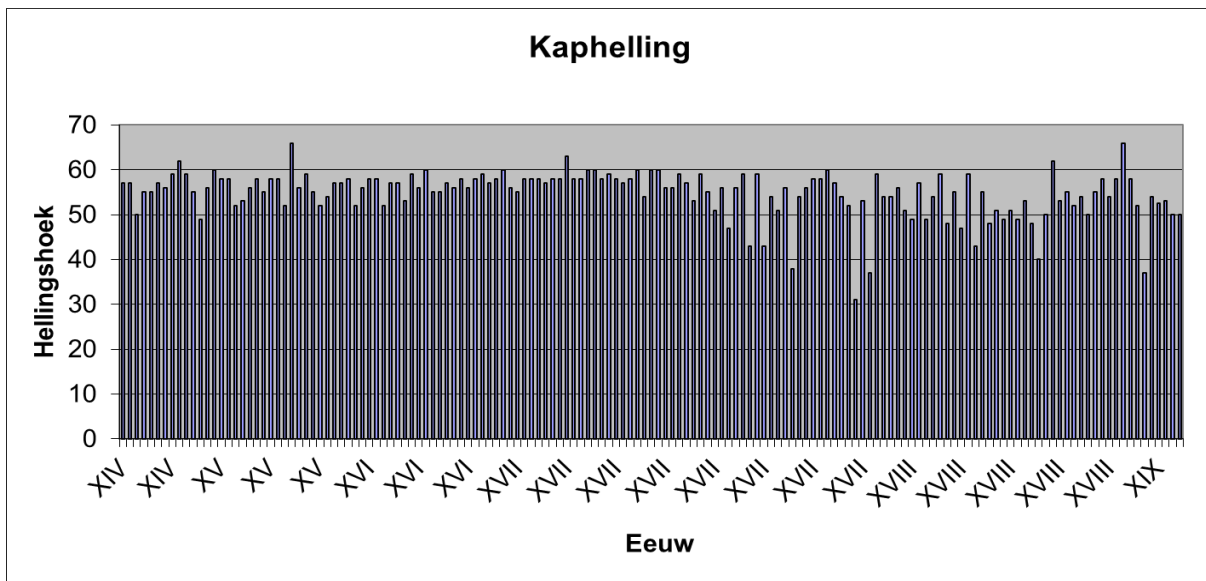
Uit de gedocumenteerde daken in Leiden blijkt dat de hellingshoek van dakvlakken in het algemeen lag tussen de 50 en 60 graden (fig. 11).

Fig. 11 De kaphelling tussen 1300 en het begin van de 19<sup>de</sup> eeuw in Leiden, op basis van de catalogus

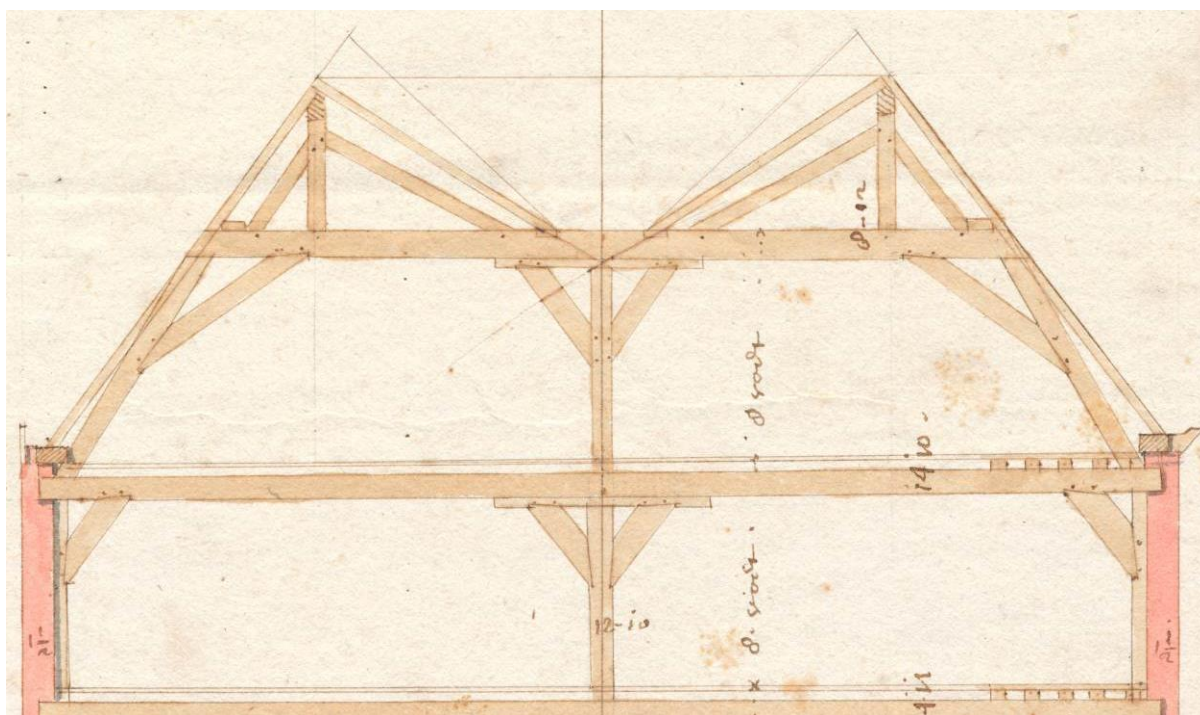
206 Ontwerp stadsmagazijn, W. van der Helm, 1672, met constructielijnen voor de kap (ELO)

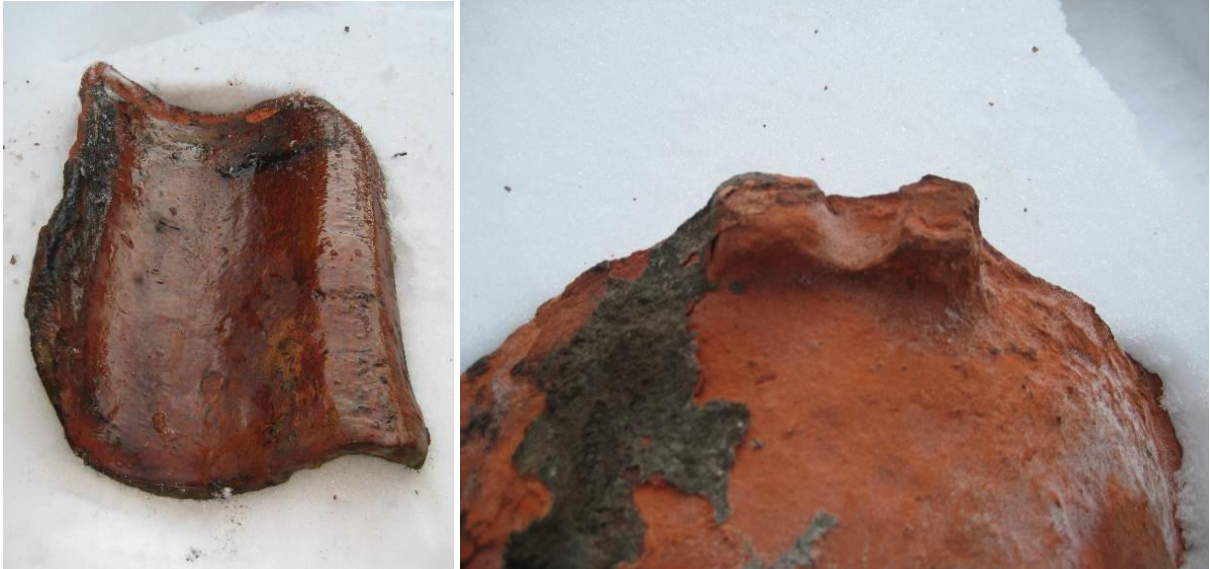
228-229 Vrij vlakke oud-Hollandse pan met holle nok van Breestraat 123 (1565/1566?)

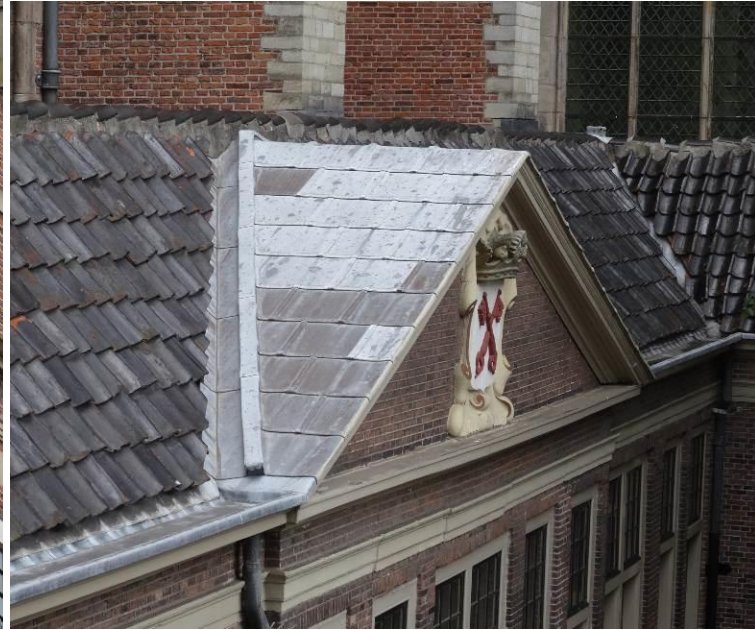
238 Loden bedekking accijnshuisjes, Nieuwstraat 22-26, 1665 (a)

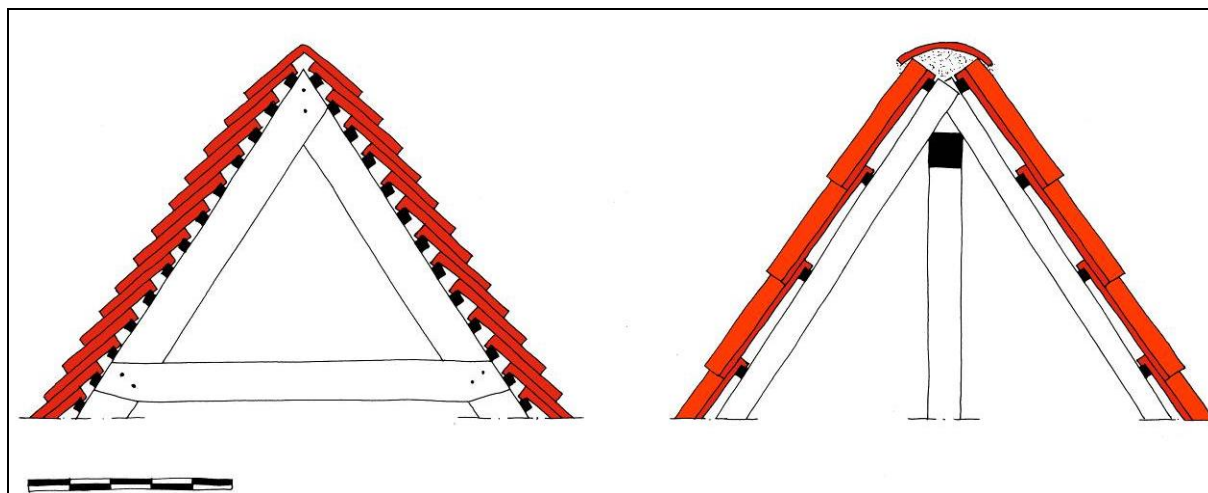
273 Nokconstructie van tegeldak op sporenparen met haanhout (links) en een nokconstructie van pannendak met sporen ondersteund door een nokgording (rechts)

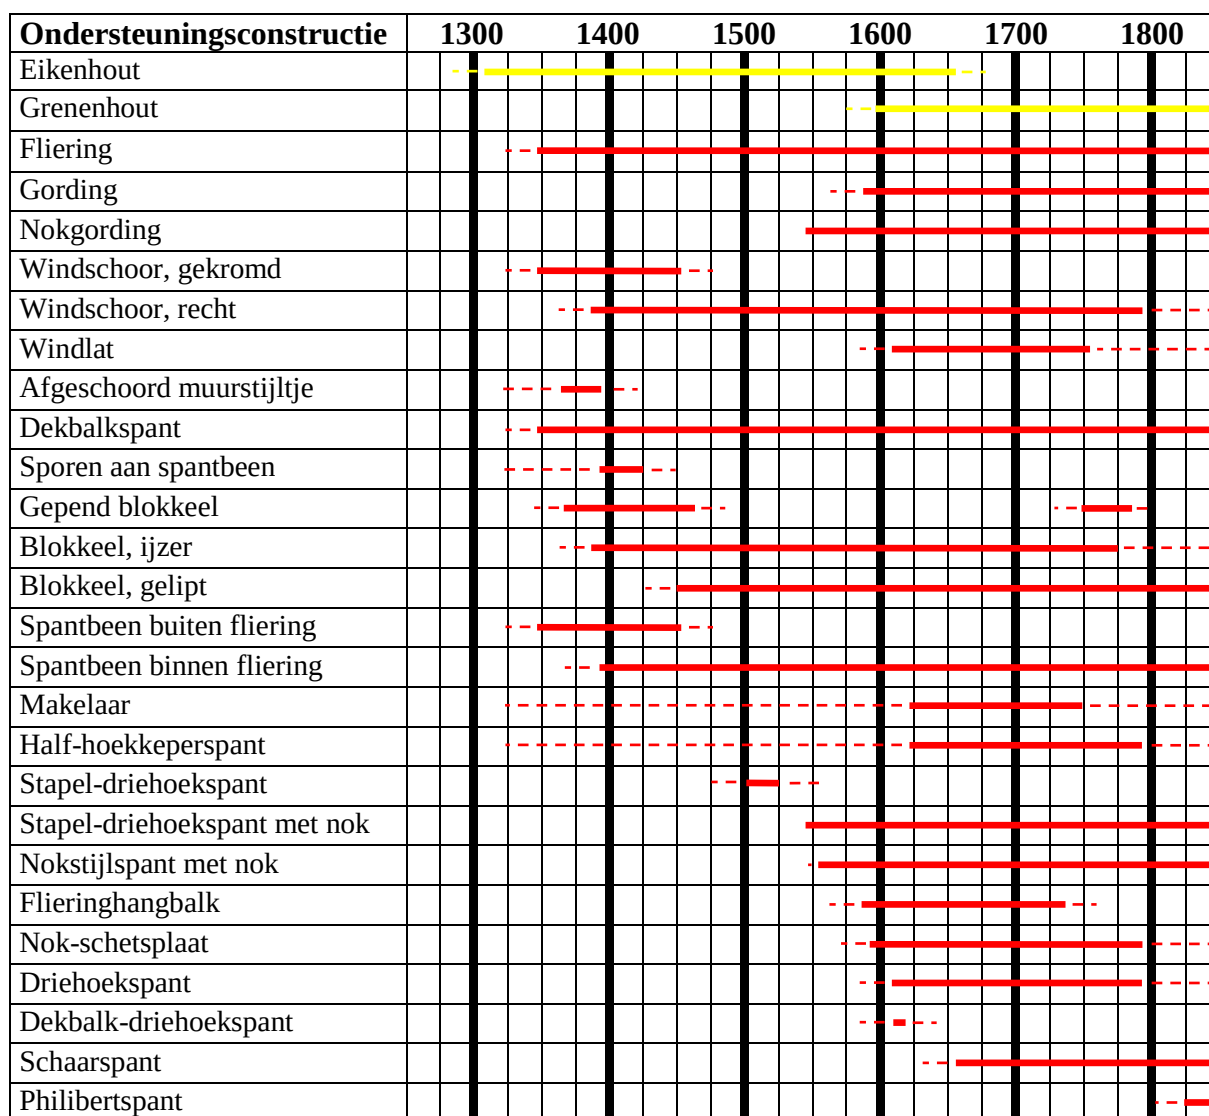
Fig. 15 Aspecten van de ondersteuningsconstructie op Leidse huizen

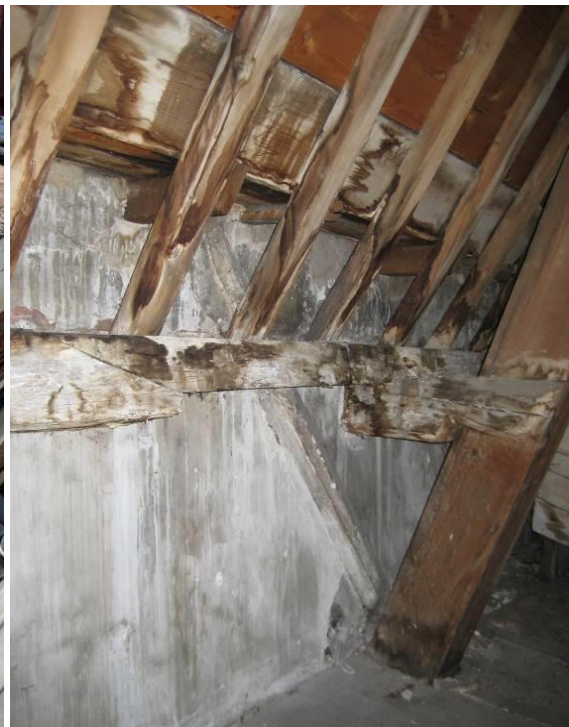
293 Haarlemmerstraat 163, 1675-1700, muurplaat voor muur

Een muurplaat lag op de opgaande langsgevels, die ter hoogte van de zoldervloer konden eindigen of iets hoger als het gebouw met borstweringen was opgetrokken (afb. 292). Als het huis geen borstwering had, ruste de muurplaat direct op de vloerbalken, die in het opgaande muurwerk waren opgelegd.<sup>1219</sup> Bij de uitvoering met een borstwering werden de spatkrachten van de dakvoet echter niet overgebracht via de borstwering, maar werden via blokkeels constructief afgeleid naar de spantbenen van de kapconstructie en vervolgens opgenomen door de vloerbalken. De muurplaat werd in het algemeen vernageld op de vloerbalken of op de blokkeels. Deze verbindingswijze stond in het bestek voor het huis voor Hogerbeets uit 1592: ‘muerplaten op die blockeels wel vast gespijckert’.<sup>1220</sup>

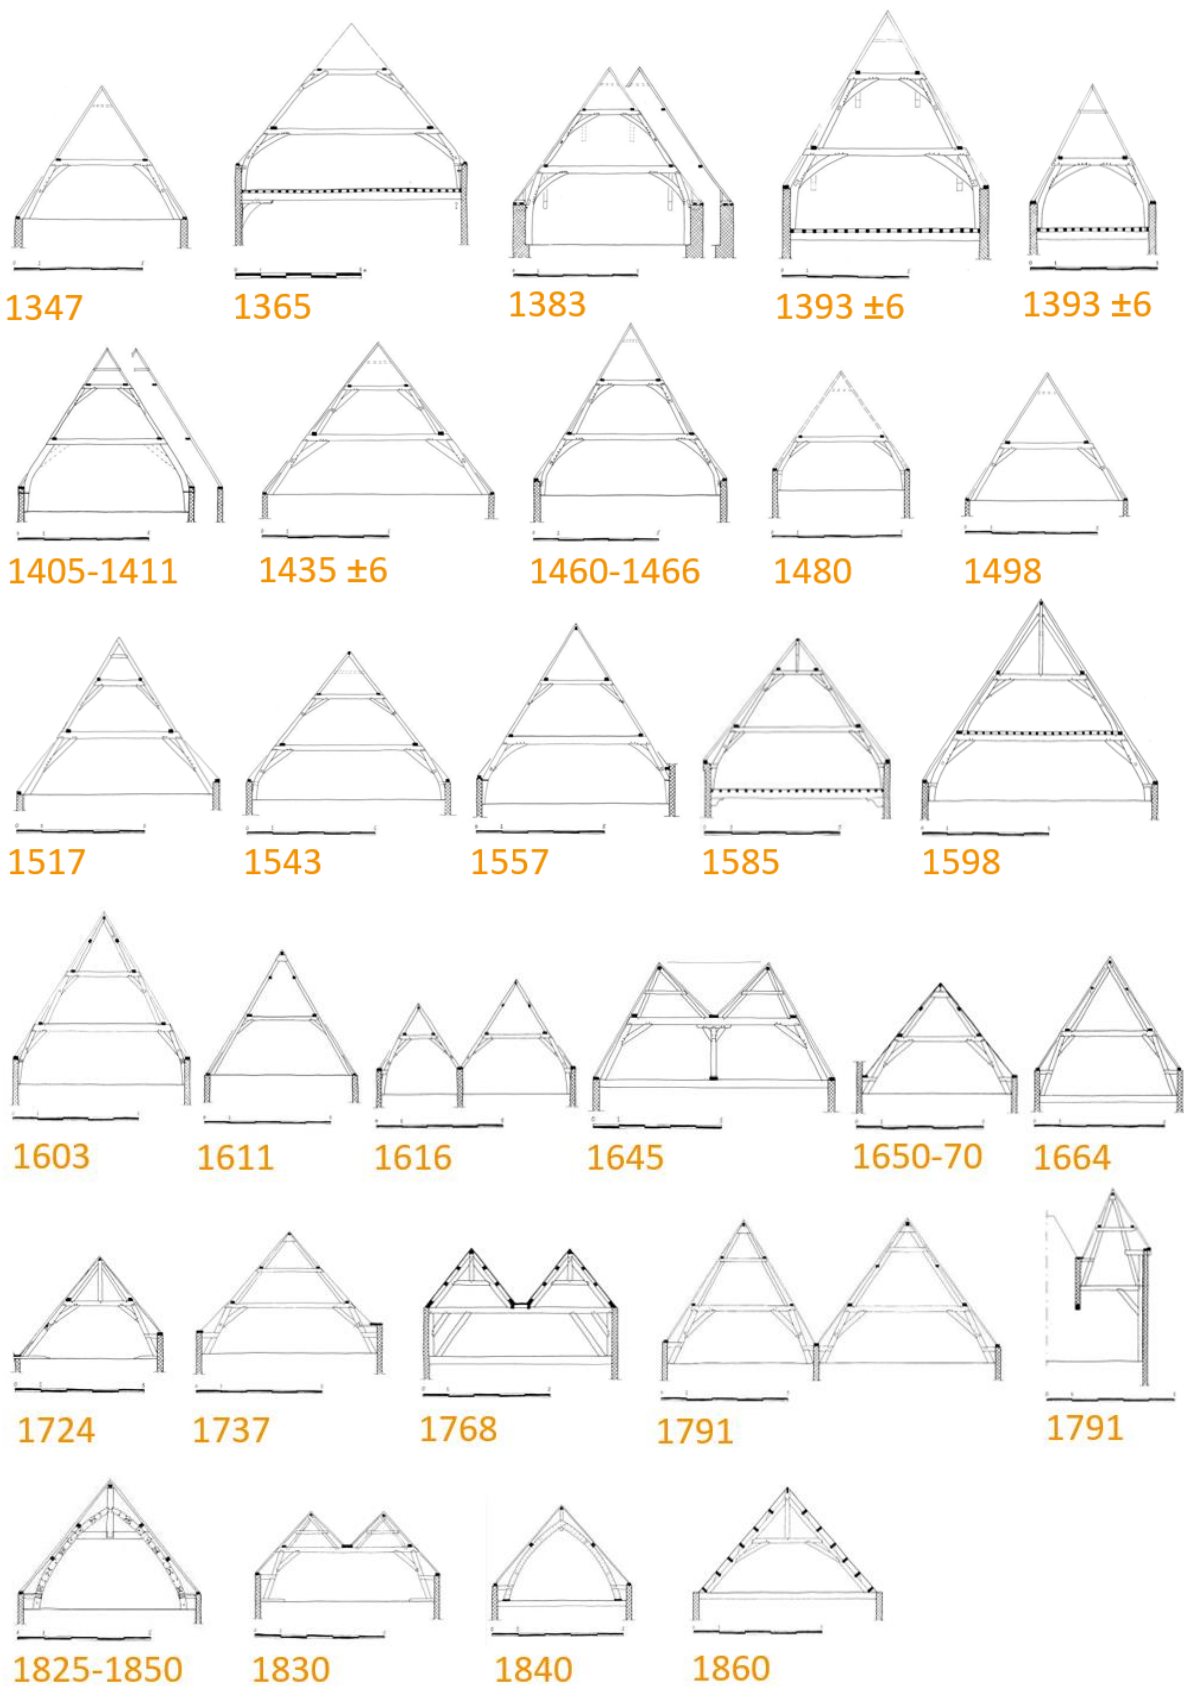
311 Selectief overzicht van gecatalogiseerde kapconstructies op Leidse huizen

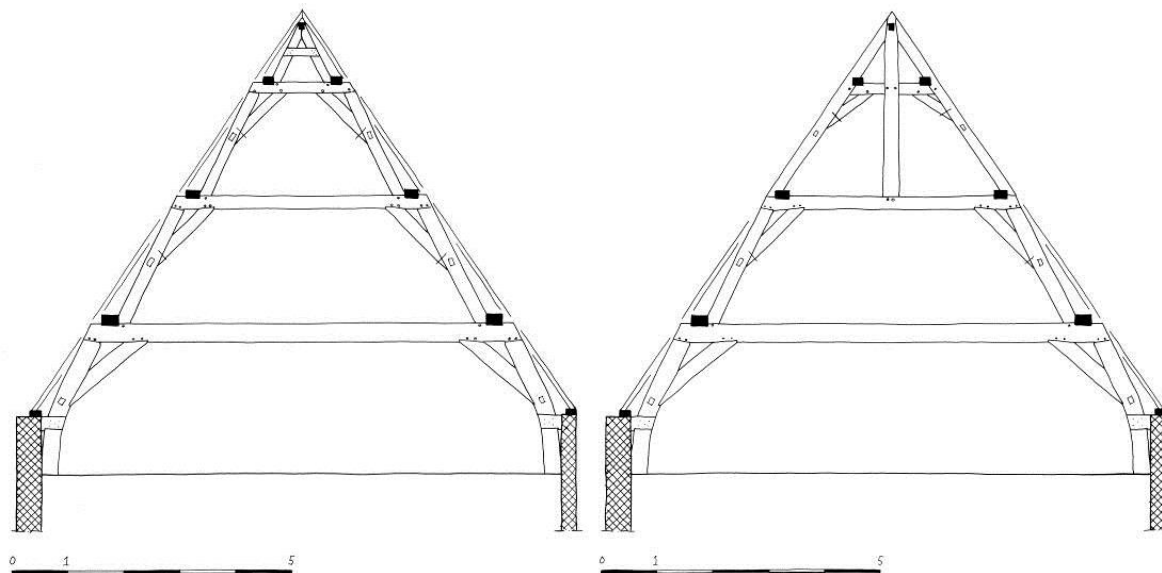
345 en 346 Rapenburg 65, 1623, zonder (links) en met (rechts) makelaar
