# **De ordinaire kap**

**Een bouwhistorische studie naar kapconstructies  
op Leidse huizen tussen 1300 en 1800.**

**Edwin Orsel**

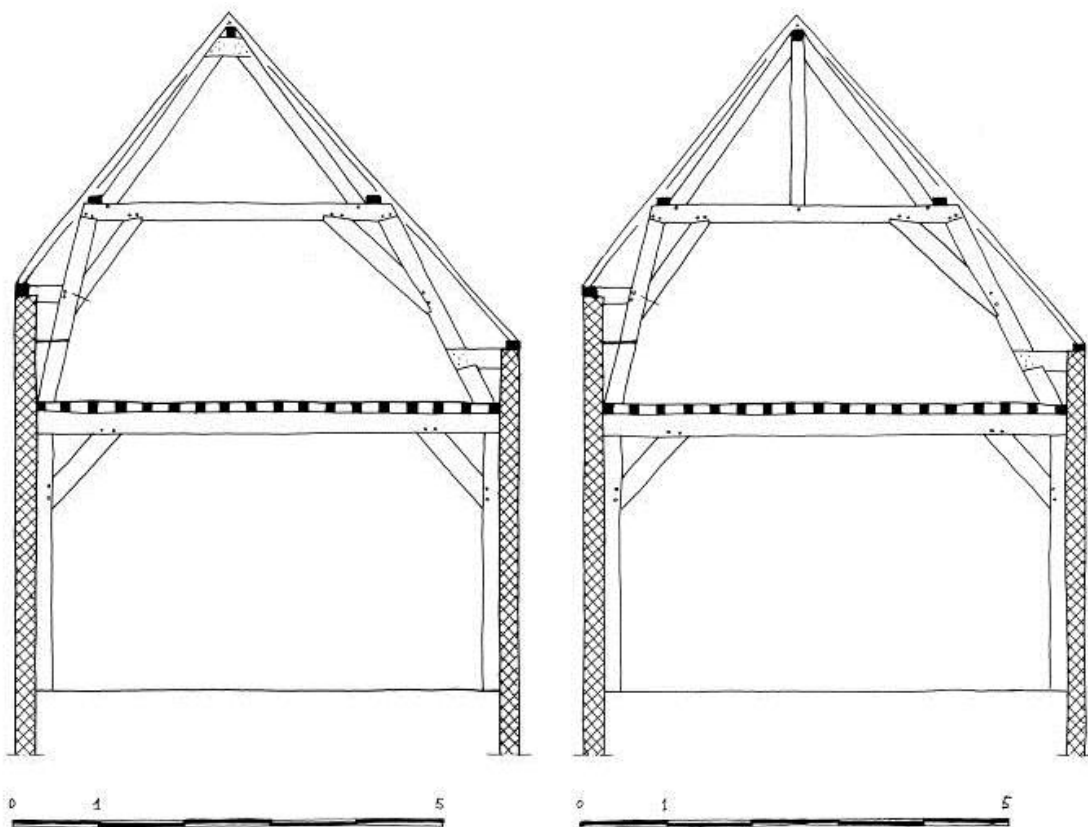
349 en 350 Rapenburg 65, 1749, het ‘normale’ spant (links) en het uiterste spant met makelaar (rechts)

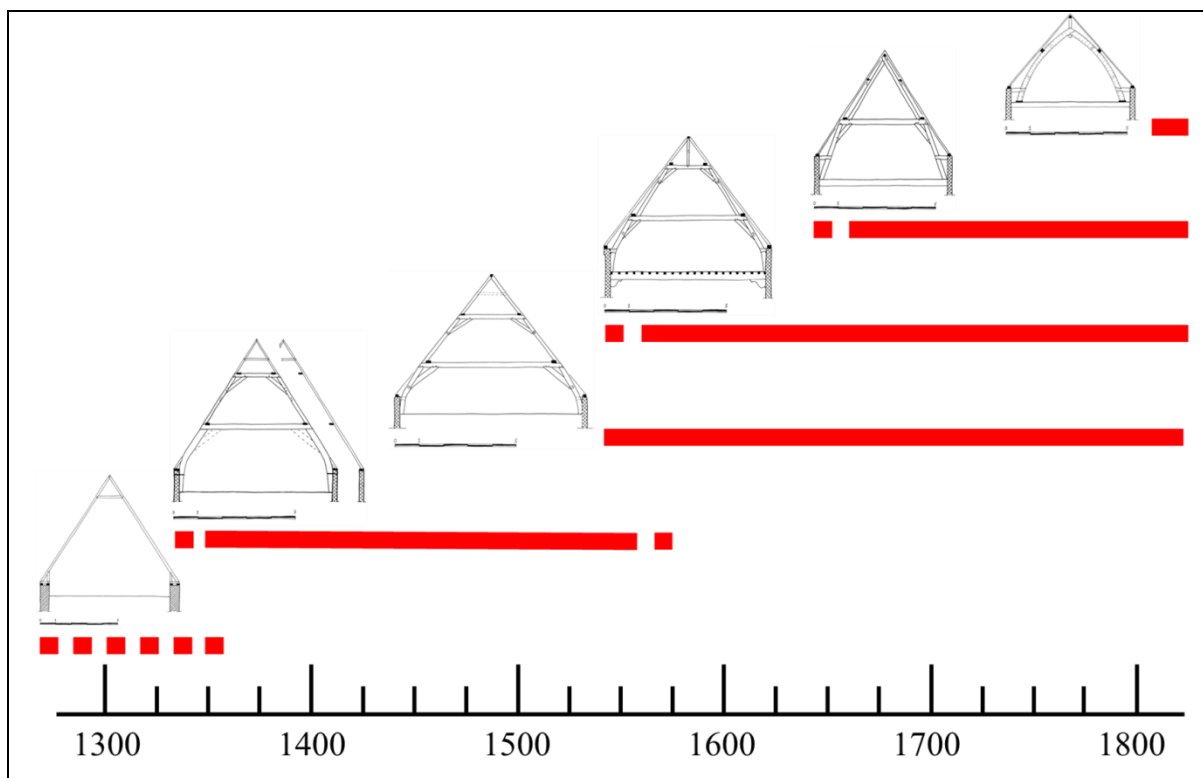
Fig. 16 Typo-chronologie van de kapconstructie op Leidse huizen tussen 1300 en 1800 (in doorsnede). De oudste vorm was de sporenkap. Deze werd opgevolgd door een kap met sporenparen ondersteund door dekbalkspanten. Rond 1545 kwamen constructies voor met dekbalkspanten en een nokgording en losse sporen. Het oudste aangetoonde type hiervan had een nokstijl om de nokgording te dragen. Tegelijk of kort daarna kwam het driehoekspant voor. Kort daarna werd ook het schaarspant toegepast. Van het begin van de 19<sup>de</sup> eeuw kwamen nieuwe spantconstructies voor, zoals het Philiberspant. De streeplijn staat voor aangetoonde voorbeelden van bepaalde constructievorm vanuit de catalogus. De stippellijn staat voor het vermoedelijk of mogelijk voorkomen. Voor de constructies met spanten zijn relevante voorbeelden uit de catalogus geselecteerd. Hierdoor kunnen bijvoorbeeld variaties of elementen zoals windschoren niet zijn weergegeven.

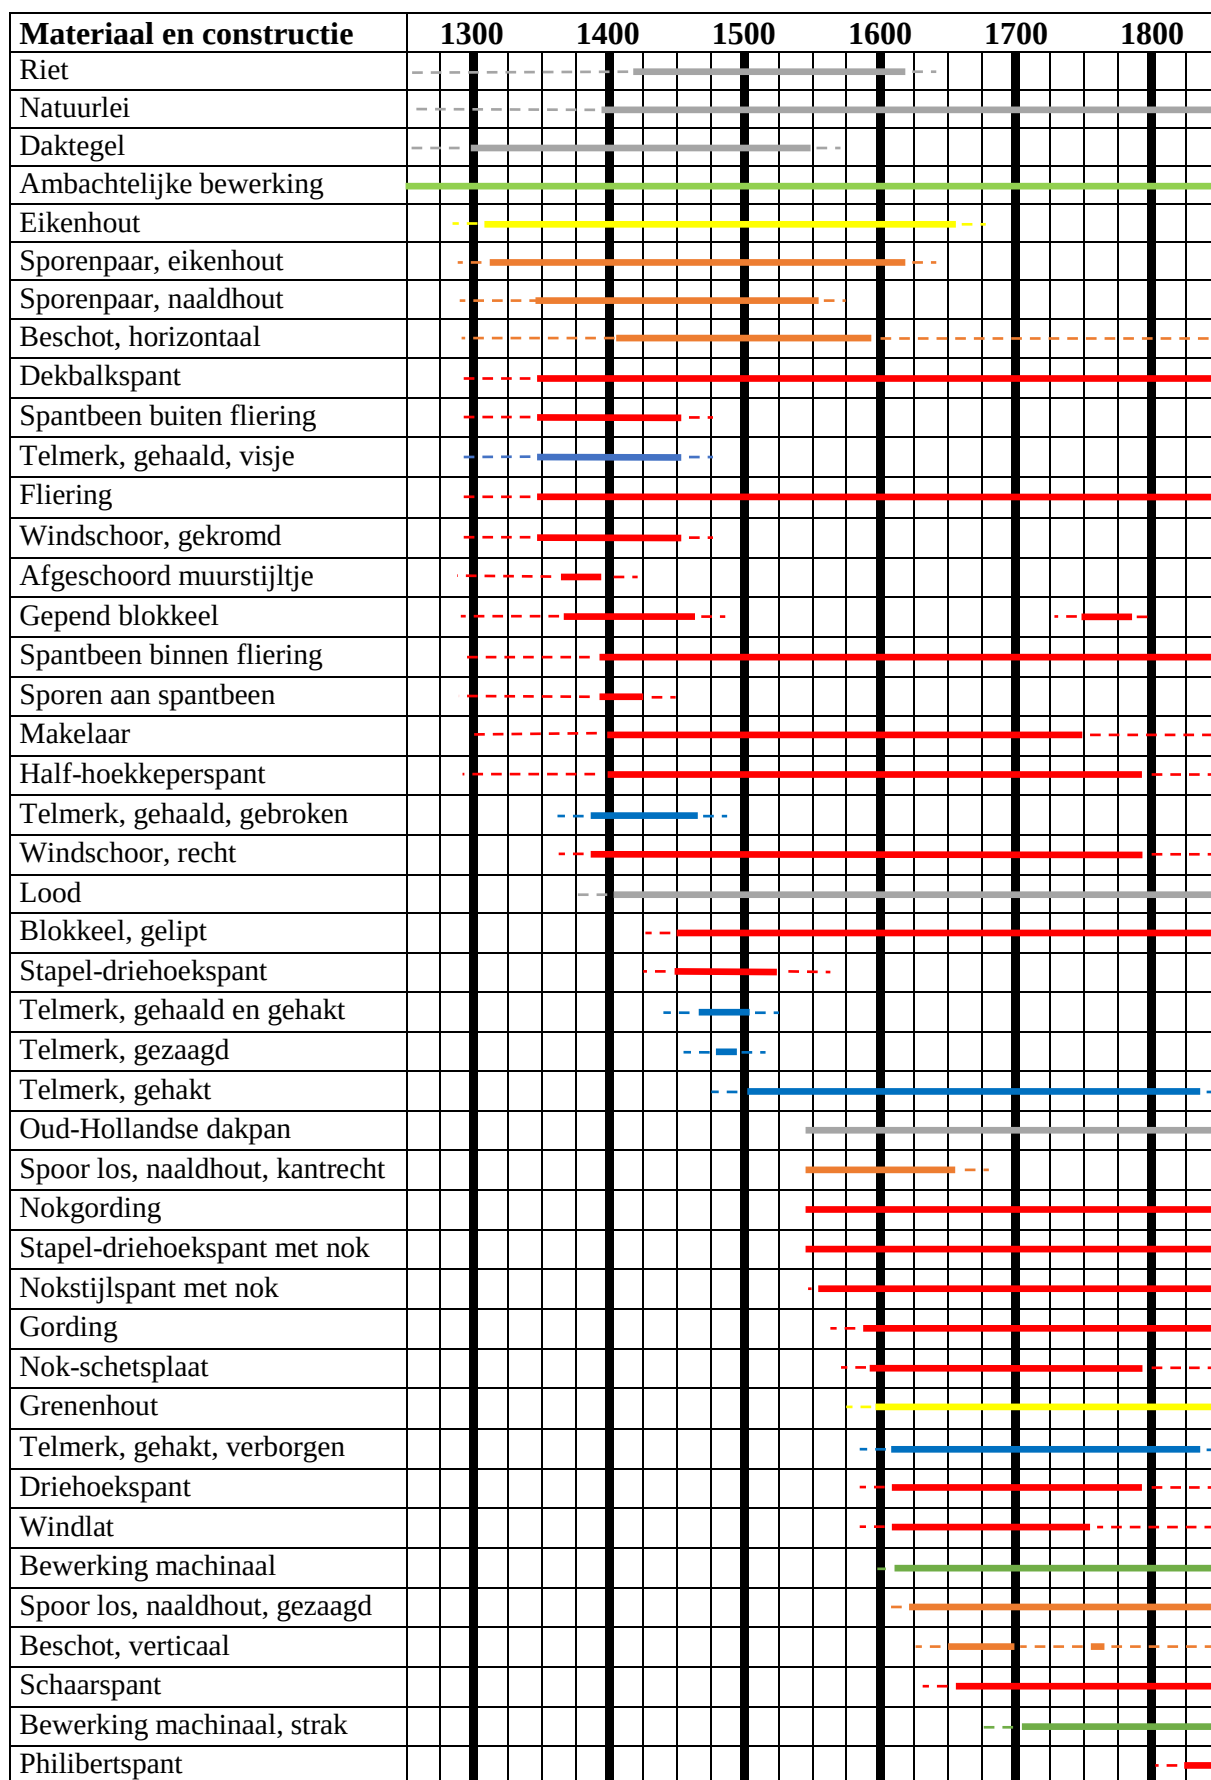
Fig. 17 Chronologie dakbedekking, materiaal, bewerking en elementen van de kapconstructie op Leidse huizen

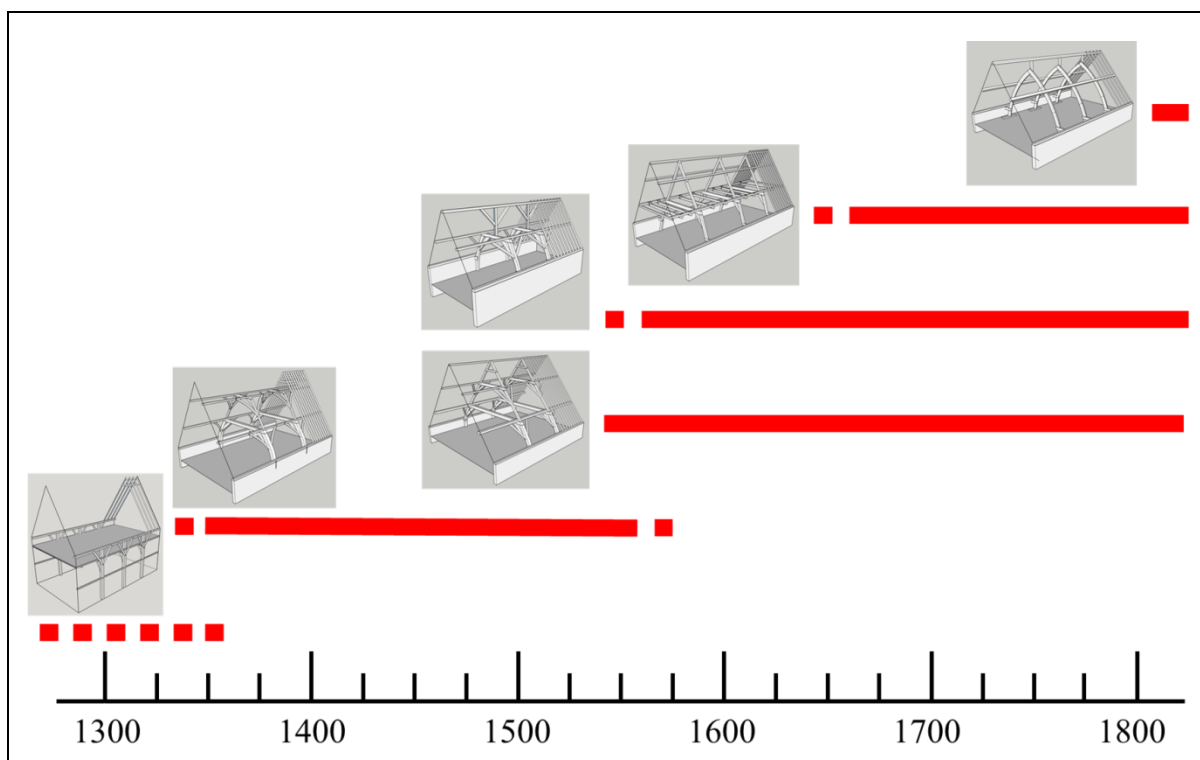
Fig. 18 Typo-chronologie van de kapconstructie op Leidse huizen tussen 1300 en 1800 (in 3d-modellen). De typologie ontwikkelde zich vanuit een sporenkap naar een met langsdragers en dekbalkspanten ondersteunde sporenkap. Rond 1545 werd de nokgording geïntroduceerd en werden aan het spant een nokstijl of driehoekspant toegevoegd. Kort daarna kwam het schaarspant daarvoor ook in gebruik. Van het begin van de 19<sup>de</sup> eeuw kwamen nieuwe spantconstructies voor, zoals het Philiberspant. De streeplijn staat voor aangetoonde voorbeelden van bepaalde constructievorm vanuit de catalogus. De stippellijn staat voor het vermoedelijk of mogelijk voorkomen.
