De ordinaire kap : een bouwhistorische studie naar kapconstructies op Leidse huizen tusen 1300 en 1800

5 KAPPEN IN LEIDEN

5.1 De dakvorm

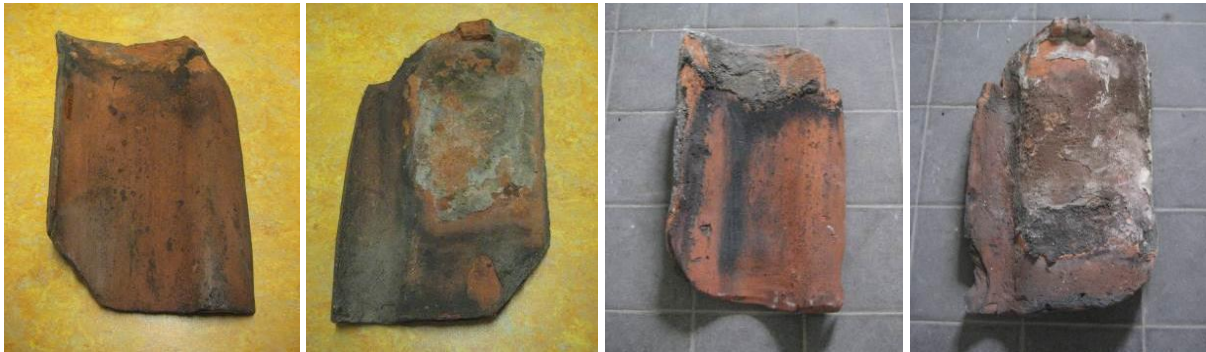
224-225 Oud-Hollandse pan Rapenburg 14 (1594?) 226-227 Oud-Hollandse pan Oude Singel 100 (na 1611?)

Bij pannenbedekking is het tijdens bouwhistorisch onderzoek altijd de vraag of er sprake is van originele of later vervangen dakpannen. Van de onderzochte daken in de catalogus blijkt dat in het algemeen keramische oud-Hollandse pannen voorkwamen met het formaat 35/40 x 2/25 x 1,5/1,7 cm. Voorbeelden hiervan zijn Rapenburg 14, voor en achter, uit 1594, Oude Rijn 25, voor en achter, uit 1599, Oude Singel 100 van direct na 1611 en Rapenburg 12 uit 1724 (afb. 224-227).¹⁰⁵⁷ De pannen zijn alle rechtsdekkend, wat inhoudt dat de overlappende golf aan de rechterzijde van de pan zit. Linksdekkende pannen zijn (nog) niet aangetroffen.

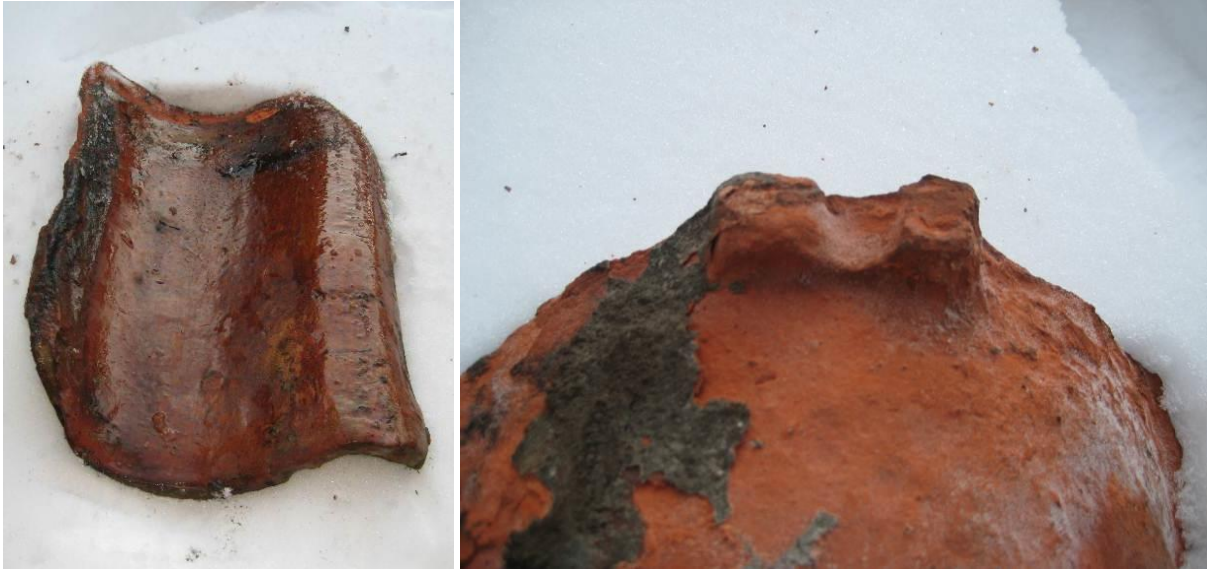
228-229 Vrij vlakke oud-Hollandse pan met holle nok van Breestraat 123 (1565/1566?)

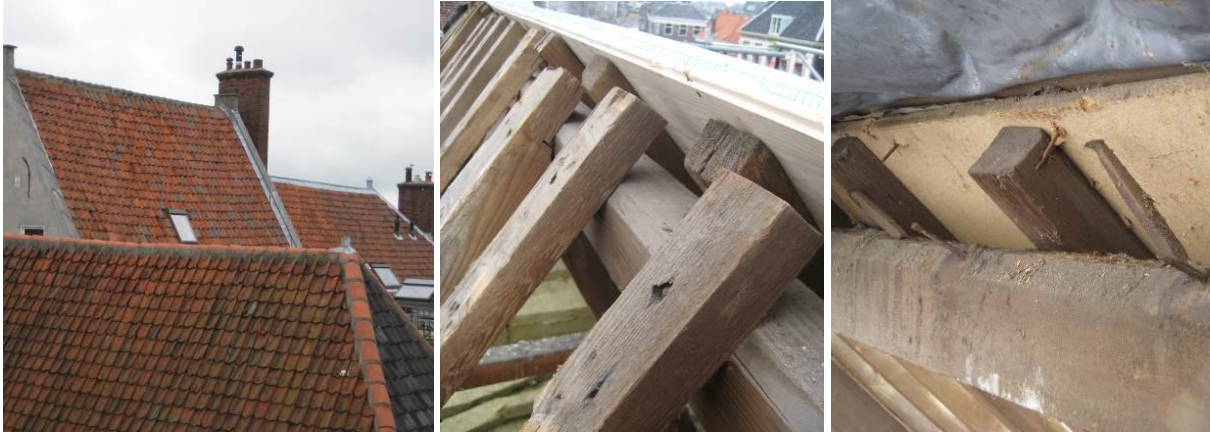
241 Nok en kepers Breestraat 121-127

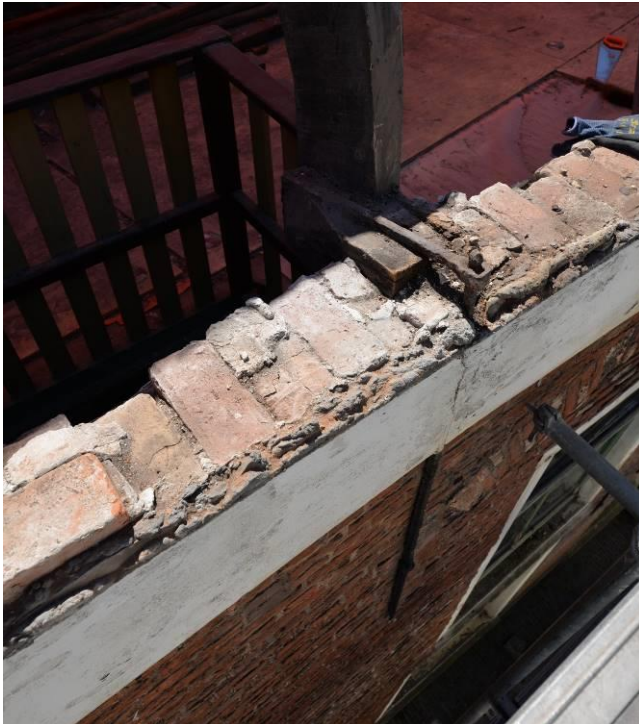
292 Nieuwsteeg 17, 1592, borstwering, blokkeel en anker

Een muurplaat lag op de opgaande langsgevels, die ter hoogte van de zoldervloer konden eindigen of iets hoger als het gebouw met borstweringen was opgetrokken (afb. 292). Als het huis geen borstwering had, ruste de muurplaat direct op de vloerbalken, die in het opgaande muurwerk waren opgelegd.¹²¹⁹ Bij de uitvoering met een borstwering werden de spatkrachten van de dakvoet echter niet overgebracht via de borstwering, maar werden via blokkeels constructief afgeleid naar de spantbenen van de kapconstructie en vervolgens opgenomen door de vloerbalken. De muurplaat werd in het algemeen vernageld op de vloerbalken of op de blokkeels. Deze verbindingwijze stond in het bestek voor het huis voor Hogerbeets uit 1592: ‘muerplaten op die blokkeels wel vast gespijckert’.¹²²⁰

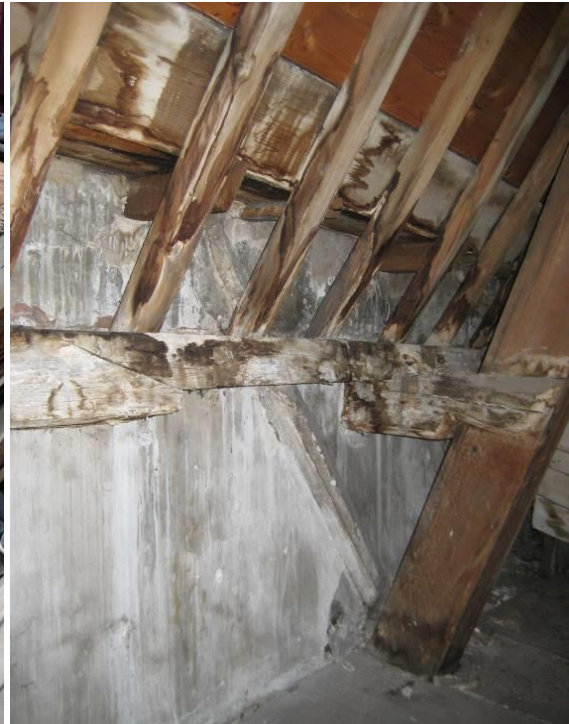
293 Haarlemmerstraat 163, 1675-1700, muurplaat voor muur

De muurplaat, ‘muerplaat, muyrplaat’, was de onderste van de ondersteunende langsgeplaatste dragers en droeg de voet van de dakdragers.¹²¹⁷ De constructieve (soms indirecte) verbinding van de muurplaat met de (trek)balken van de zoldervloer voorkwam het afschuiven van de dakvoet (als gevolg van spatkrachten). Bij vrijwel alle onderzochte kappen op huizen is sprake van enkele muurplaten. Dit hing samen met de hierboven al genoemde beperkte dikte van de onderstaande gevels uit baksteen, van meestal één steen breed (circa 18 tot 30 cm). Slechts één voorbeeld van een huis, Pieterskerkhof 40 uit 1383, heeft dubbele muurplaten. Deze kap staat dan ook op een oudere bouwmasa met borstweringen van circa 50 cm dik. Ook het Gravensteen, Pieterskerkhof 6, uit 1463 heeft dubbele muurplaten, op relatief dik muurwerk. Een enkele muurplaat op dunnere (huis)muren en dubbele muurplaten op dik muurwerk zijn vergelijkbaar met de vele voorbeelden in het werk van Janse.¹²¹⁸ Meestal was de muurplaat van eikenhout, ook indien de kapconstructie van grenenhout was, vermoedelijk omdat deze duurzame houtsoort zich beter hield bij de aansluiting op het baksteenwerk van de gevel.

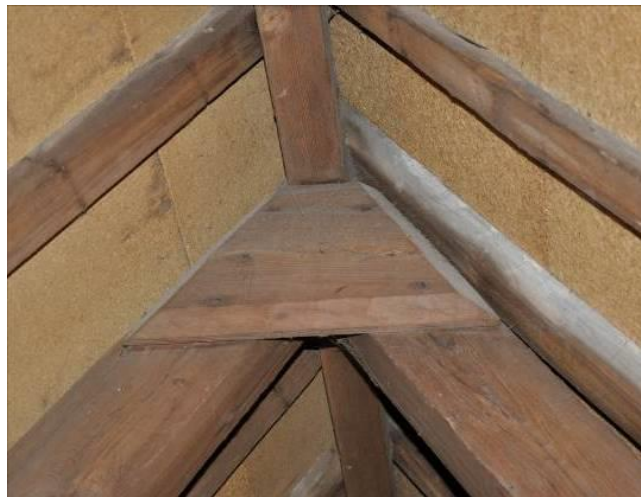
337 Papengracht 6, 1668, nok-schetsplaat

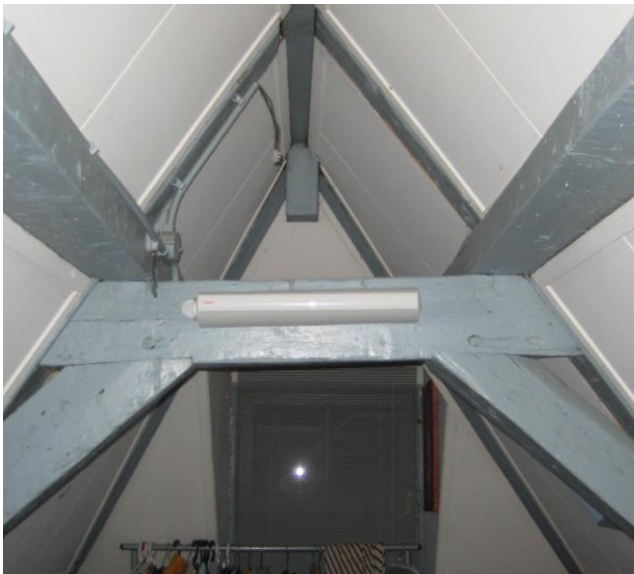
358 Mandenmakerssteeg 1, 1650, afvolving ca. 1900

Naast het bouwen van een modern (omlopend) schilddak was het aanpassen van een bestaand zadeldak een wijze om hetzelfde effect van een classicistisch pand met lijstgevel en laag dak te bereiken. Bij deze modernisering werd een bestaand gebouw met oorspronkelijk topgevels en een zadeldak omgebouwd tot een vorm met een lijstgevel en een zadeldak met voordakschild.¹³³⁵ Dit wordt afwolven genoemd. De dakvorm is een zadeldak met wolfeind.

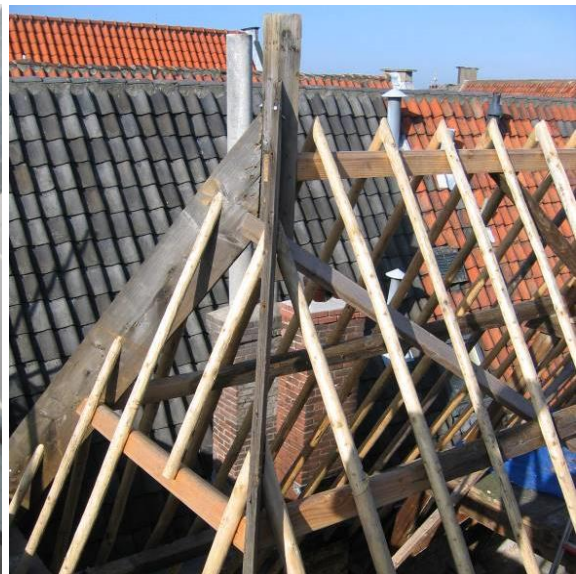
359 Nieuwe Rijn 105, direct na 1659, afvolving ca. 1900 (tijdens verbouw, o.a. vervanging sporen)
